# 天津市富仁板带有限公司“6·6” 爆炸事故调查报告

2022年6月6日14时30分左右，位于静海区静海镇的天津市富仁板带有限公司酸再生车间内一酸罐发生爆炸，造成1人死亡，直接经济损失约422.23万元。

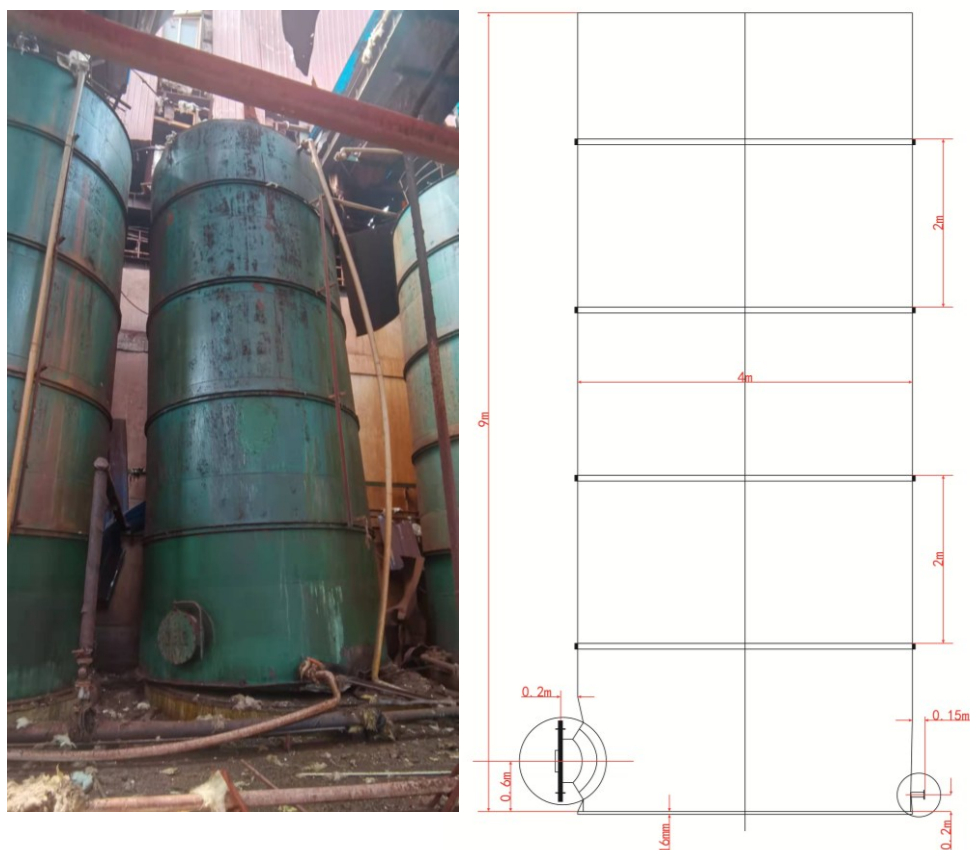
图 4 1#再生酸罐图

发生爆炸的储罐为 1#再生酸罐，为立式圆柱罐，酸罐主体为碳钢，直径 4m、高 9m，容积为 113m<sup>3</sup>，罐体壁厚 8mm，罐底板设计厚度 16mm( 事故发生后经测量最厚处约 7mm,最薄处约 4mm )，内衬为水硫化橡胶。罐体主要结构由上端盖、罐体、底板构成。

根据现场勘查、调查取证、检测鉴定结果，经综合分析事故调查组认定事故直接原因：酸再生车间1#再生酸罐底板内衬橡胶破损使裸露的钢板与盐酸相接触，并发生化学反应持续产生氢气，聚集在再生酸罐上部以致形成爆炸环境。赵某杰在1#再生酸罐顶部使用铁质片扳手拆卸位于上端盖中心人孔盖板上的紧固螺栓作业过程中产生火花，引燃从人孔盖腐蚀破洞处逸出的氢气，后回火至再生酸罐内，引发再生酸罐爆炸。

富仁公司要深刻汲取事故教训，落实安全生产主体责任，全面排查整改各类安全隐患。一是对酸再生车间开展全面的风险辨识，识别存在的危险危害因素，分析可能产生的直接后果及次生、衍生后果，提出防范和控制事故风险的措施；二是严格落实安全风险分级管控和隐患排查治理双重预防工作机制，完善事故隐患排查清单，明确酸再生车间储罐及内衬、管道等设备设施的排查事项、排查标准，加大隐患排查力度，发现隐患及时消除；三是辨识梳理本公司易燃易爆场所，设置可燃气体报警装置，加强巡查管控；四是强化员工的安全生产教育和培训工作，向从业人员告知各岗位、各工序中的危险因素、防范措施以及事故应急措施，提高应急处置能力。

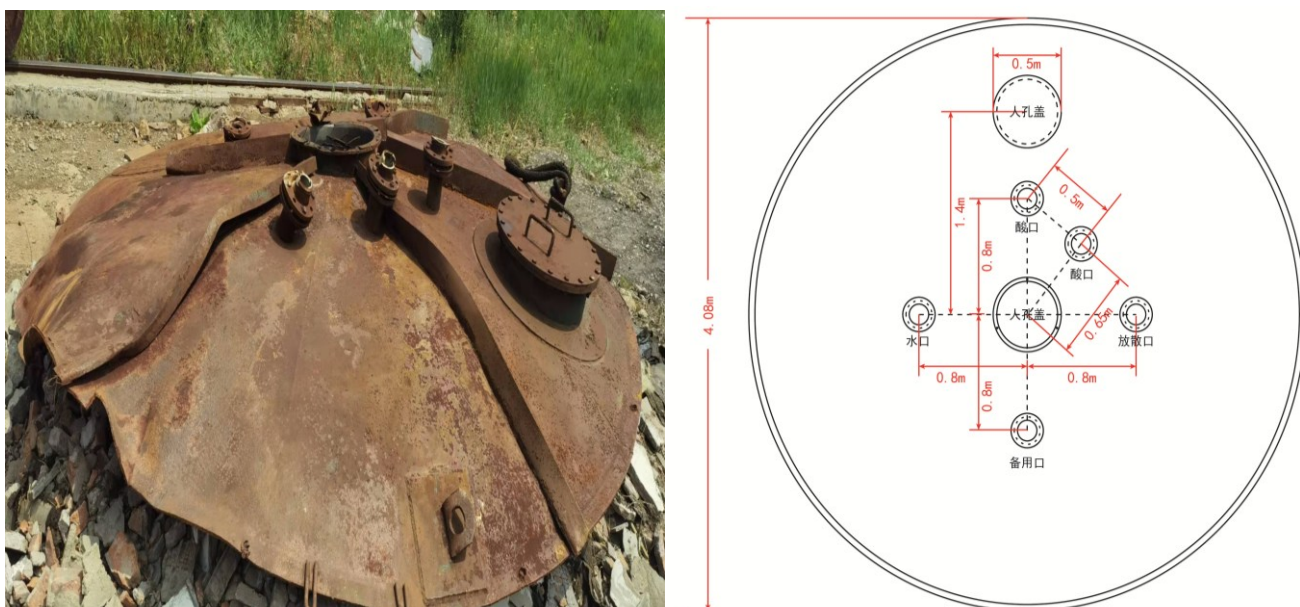
图 5 上端盖图

1#再生酸罐上端盖为锥形，直径 4.08 米，重 1.1 吨，上端盖上设置人孔（检修口）2 个，管口 5 个。管口分别为 2 个进酸口、1 个进水口、1 个放散口、1 个备用口。其中放散口直径 80mm。酸洗车间内 6 台罐体上端盖均开设了放散口 1 个，直径均为 80mm，各放散口通过一根放散管道串联连接，向上直通车间外。

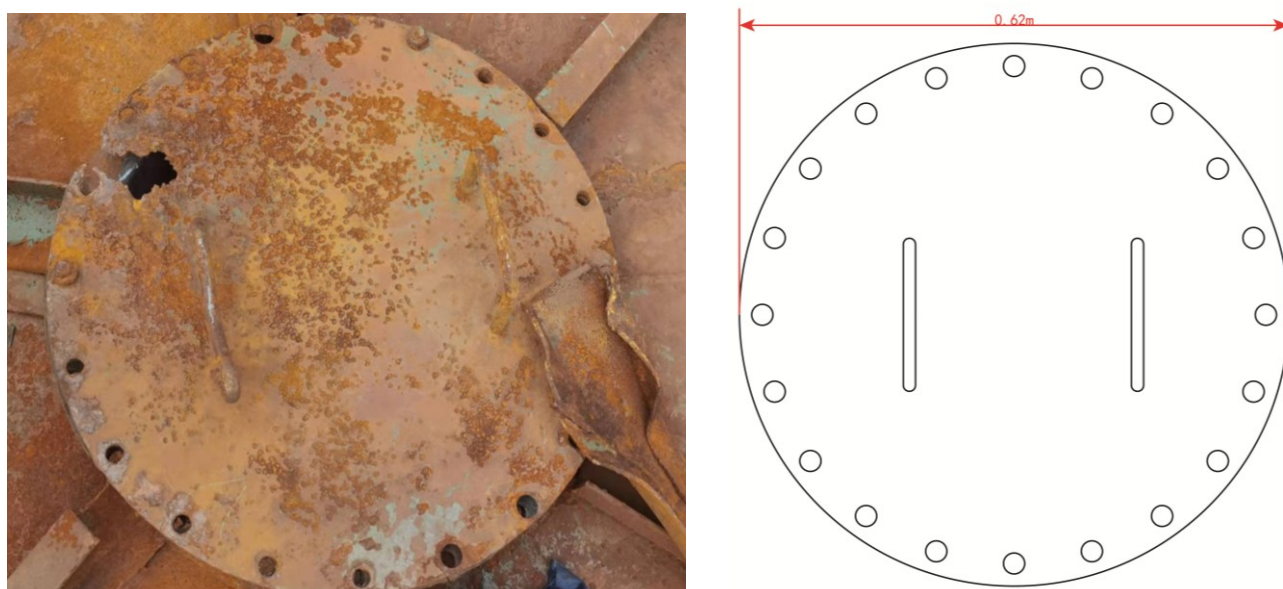
图 6 上端盖中心人孔盖图

其中上端盖中间人孔盖直径 0.62m，重 51kg，厚 15cm；人孔盖上有 20 个螺栓孔和两个提手，螺栓孔直径为 20mm，使用螺栓柱直径为 12mm，受长期腐蚀局部有 4\*8cm 腐蚀破洞。

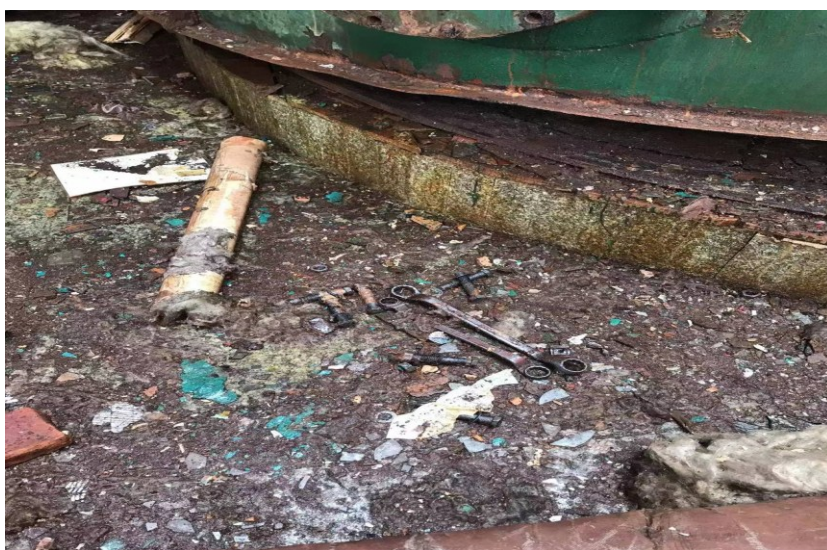
图 7 爆炸现场的扳手

部分螺栓未能打开，赵某杰便联系维修部人员告知人孔盖未能打开，赵某杰等人便停止了作业。而后赵某杰、刘某良两人来到酸再生车间 3 楼操作室休息。14 时 30 分左右，赵某杰独自离开操作室，通过车间 3 楼铁制连廊来到 1#再生酸罐上端盖上使用铁质片扳手拆卸上端盖中间人孔盖螺栓时，酸罐发生爆炸。

洪精勤公司要深刻汲取事故教训，落实安全生产主体责任，全面排查整改各类安全隐患。一是建立健全全部工作岗位及从业人员的安全生产责任制，明确安全生产责任范围及考核标准；二是制定安全风险分级管控制度，对生产中存在的安全风险进行管控；三是严格按照国家法律法规要求，结合生产实际，编制科学可行的应急预案并进行演练；四是强化检修、保养、抢修、调试、装卸等作业的安全管理，作业前要进行风险分析，采取断电、吹扫、通风、检测等安全措施，并设置安全监护人员、划定警戒区，确保作业安全；五是严格落实安全教育培训

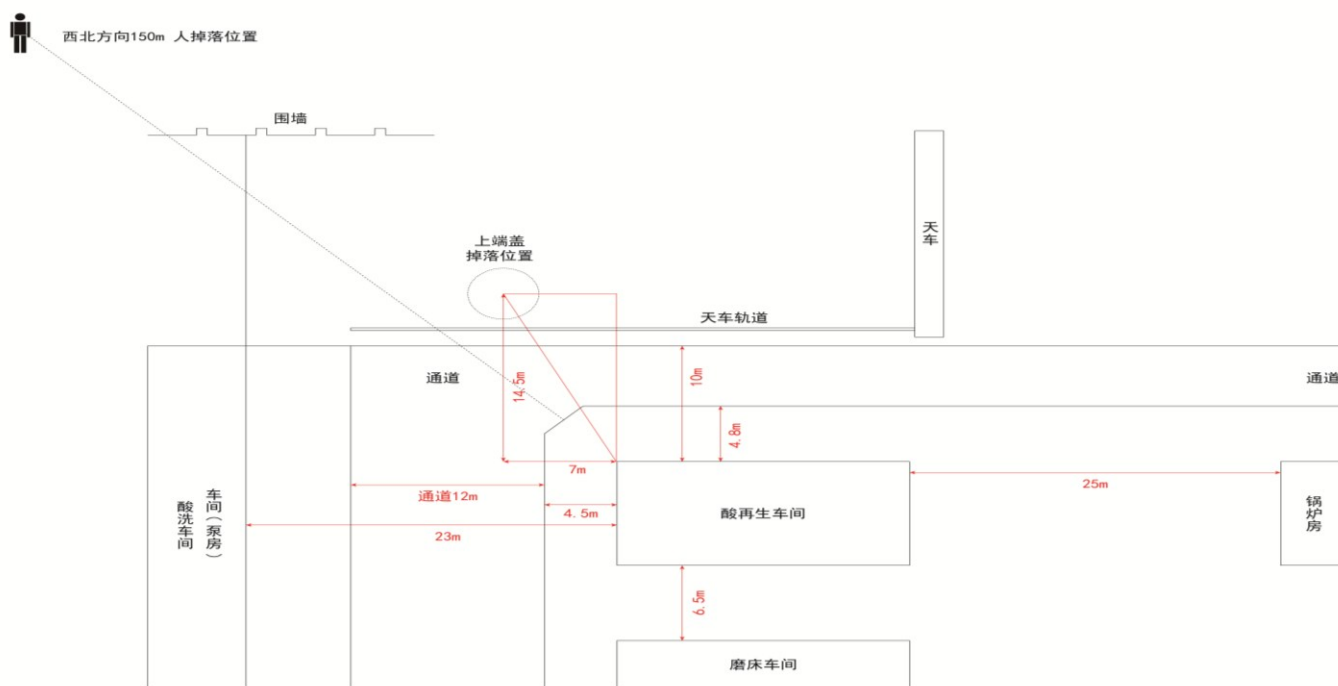
图 8 事故现场勘查图

事故造成酸再生车间 1#再生酸罐上方铁制连廊及顶部钢结构主体破损，车间墙体、顶部敷设的彩钢板脱落，墙体窗户玻璃几乎全部破损，散落一地。

同时，事故造成 1#再生酸罐整体向东南方向移动 0.48m，倾斜  $5^{\circ}$ ；西北方向酸罐整体抬高，最高处距水泥底座 0.27m；罐底南侧形成爆破开裂口，裂口水平方向长 1.14m，垂直方向最高 0.24m；爆炸冲击力将 1#再生酸罐的上端盖（上端盖与罐体为直角焊接）和在上端盖上作业的赵某杰整体抛出，上端盖掉

落在距酸再生车间外部西北侧约 25m 的厂区地面上，赵某杰掉落在距酸再生车间外部西北侧约 150m 的某公司平房顶部，当场死亡。

经专家现场勘查及技术分析，推定出 1#再生酸罐爆炸时，储罐内氢气浓度约为 73%（爆炸浓度范围：4.1%-75%），标准状况下约 83m<sup>3</sup>，质量约为 7.46 kg，估算本次爆炸相当于 9.44 kg TNT 爆炸当量。
