# 天津仁合钢铁有限公司

## “5·4”触电事故调查报告

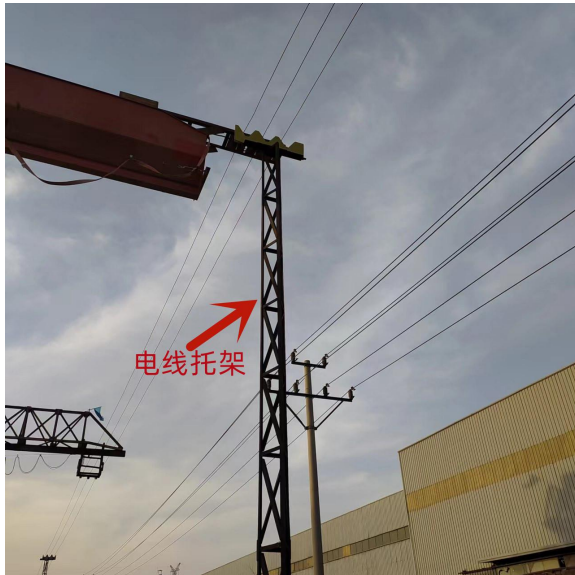
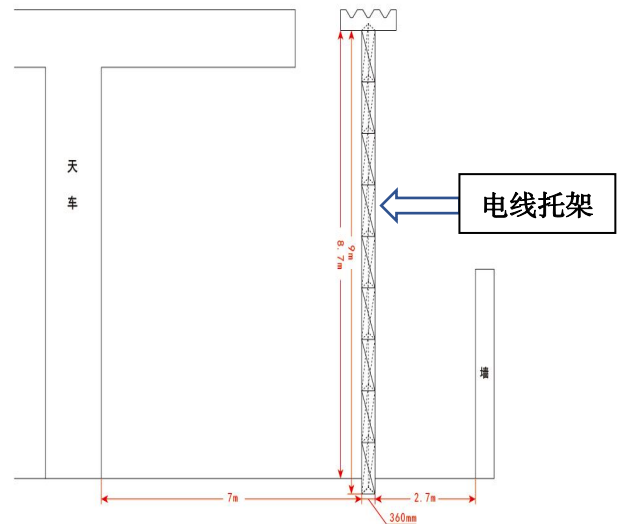
图一 起重机电线托架示意图

仁合公司料场从南至北共布置有六个起重机电线托架，与门式起重机行轨平行，托架顶部均固定一绝缘板，六块绝缘板承载裸露的电源滑线为门式起重机供电。给门式起重机供电的电源滑线及电线托架均为仁合公司租赁该块场地之前原有设备。涉事的起重机电线托架为南侧第二个托架，距离仁合公司厂区南墙 58m，东墙 2.7m，距离门式起重机行轨 7m，最高点距地面高 8.7m。由角铁焊接成三角柱体，角铁宽度为 0.043m。垂直分为 9 节，每节垂直长度 1m，水平边长 0.36m，正四边形一条对角线焊有角铁。

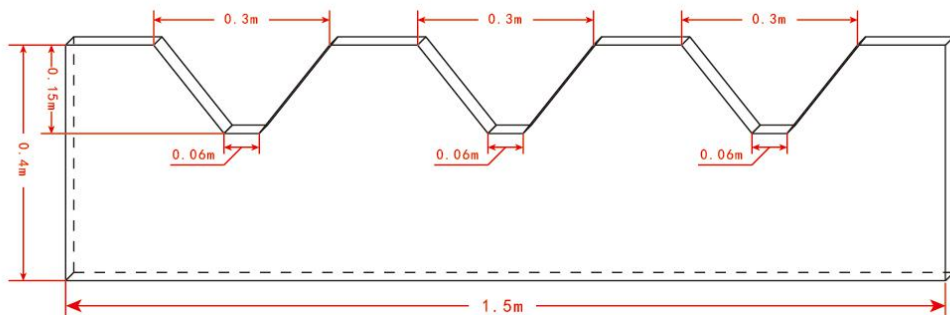
图二 绝缘板示意图

绝缘板长 1.5m，宽 0.4m，厚 0.02m，在绝缘板一长边上开有三个梯形槽，每个槽尺寸均为底边 0.3m，顶 0.06m，高 0.15m，使用两块角铁固定在起重机电线托架顶端，绝缘板上三个梯形槽用于承载水平架设的三根门式起重机供电电源滑线。

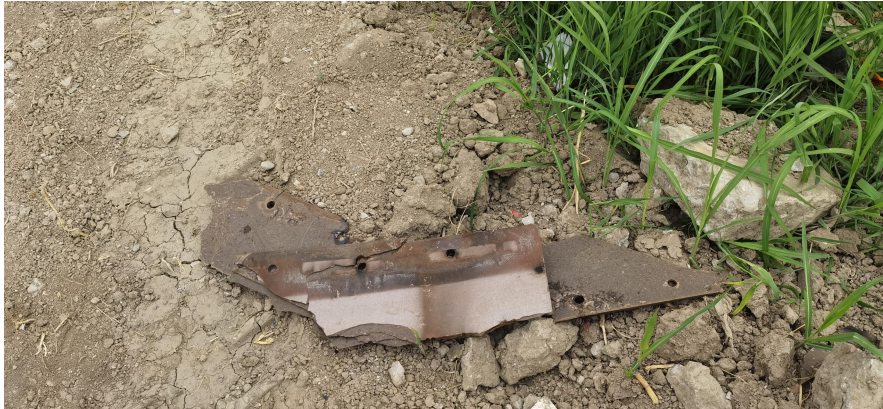
5 月 1 日，仁合公司料场内新安装的门式起重机工作异常，仁合公司料场班长陈贵秋便联系天源顺达销售处经营者尚绪文要求对该门式起重机进行维修，尚绪文便安排班长王继君到现场查看情况，发现是门式起重机电线托架上的绝缘板损坏，需要额外收取维修费用订购配件进行更换。

图三 原已损坏的绝缘板

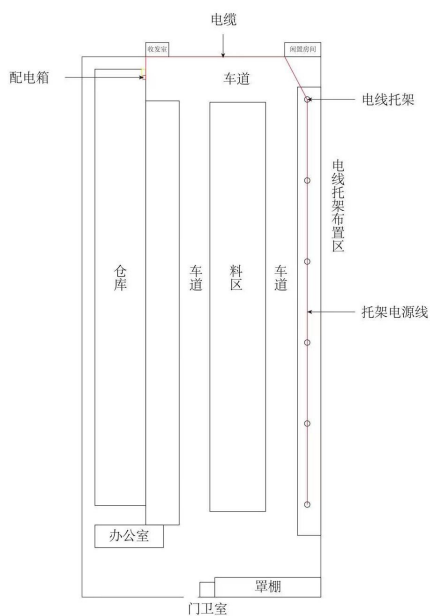
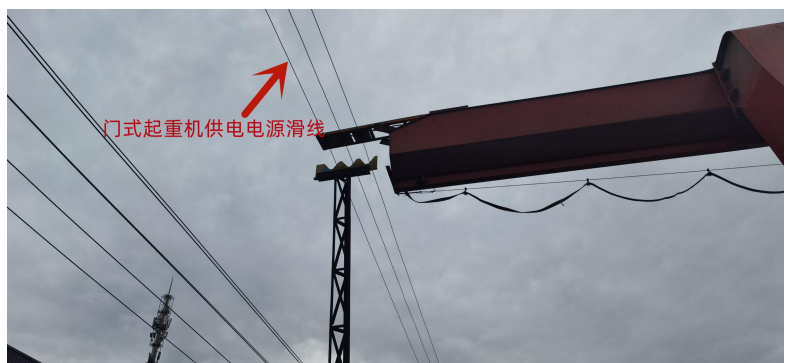
图四 门式起重机供电电源滑线

门式起重机供电电源滑线开关位于仁合公司仓库东北侧电源箱内，电源箱下口引出电缆穿仓库东北角彩钢墙，沿厂区北墙上方敷设至涉事门式起重机供电托架电源线。涉事门式起重机电线托架上水平架设的三根门式起重机供电电源滑线均为裸露的线路，通电时两两之间的电压均为 380V。

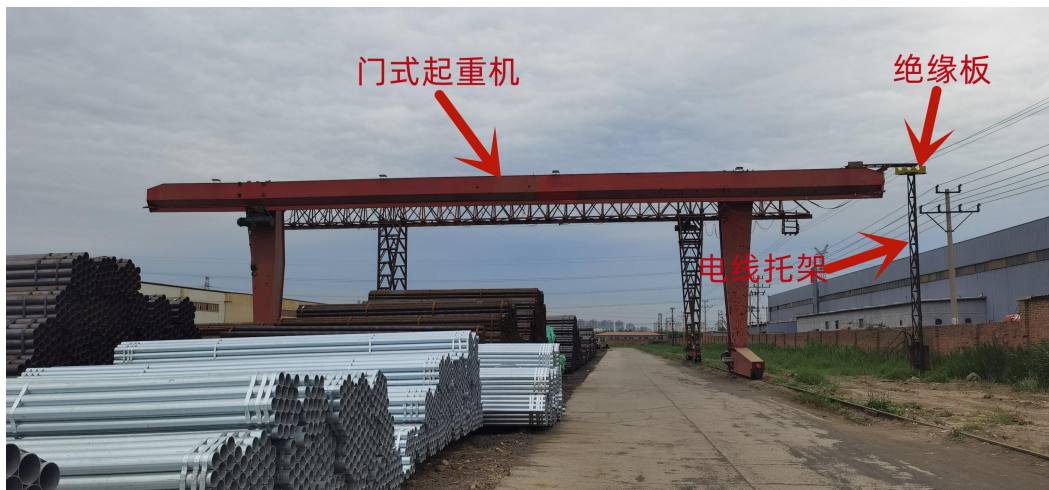
图五 事故现场图

10时许，唐绪千手持电焊机焊把坐在门式起重机顶部东侧，王继君攀爬在门式起重机电线托架顶部第二节处（距地面约7.6米）用双手托举绝缘板准备配合唐绪千将绝缘板焊接固定在门式起重机电线托架顶部。门式起重机电线托架承载的供电电源滑线间距约为40厘米，当时位于王继君双肩外侧，与王继君身体接触。此时，仁合公司装卸工徐士民想在车间收发室内安装电扇，但发现收发室内没电，便查找到王继君刚刚进行断电操作的电源箱（该电源箱实际与收发室电气开关并无电气线路相连接），发现电源箱内有一电气开关没合上，徐士民就把该开关合了一下（既合上又断开），此时正在作业的王继君因触电导致两只手各抓一根门式起重机供电电源滑线，身上开始颤抖。

约几秒钟后，王继君手松开，身体后仰坠落至地面。事故发生后，唐绪千拨打了 120 急救电话，120 急救车赶到现场将王继君送往静海区医院，后经抢救无效死亡。

根据现场勘查和调查取证，事故调查组认定事故直接原因：王继君站立在门式起重机电线托架上，身体直接接触门式起重机供电电源滑线作业时，徐士民操作控制门式起重机供电电源滑线的电闸进行开合闸，导致与王继君接触的电源滑线线路带电，王继君触电，后经抢救无效死亡。
