## 天津友发管道科技有限公司“12·26” 物体打击事故调查报告

2021 年 12 月 26 日 16 时 07 分左右，位于大邱庄镇的天津友发管道科技有限公司成品库内发生一起物体打击事故，造成 1 人死亡。

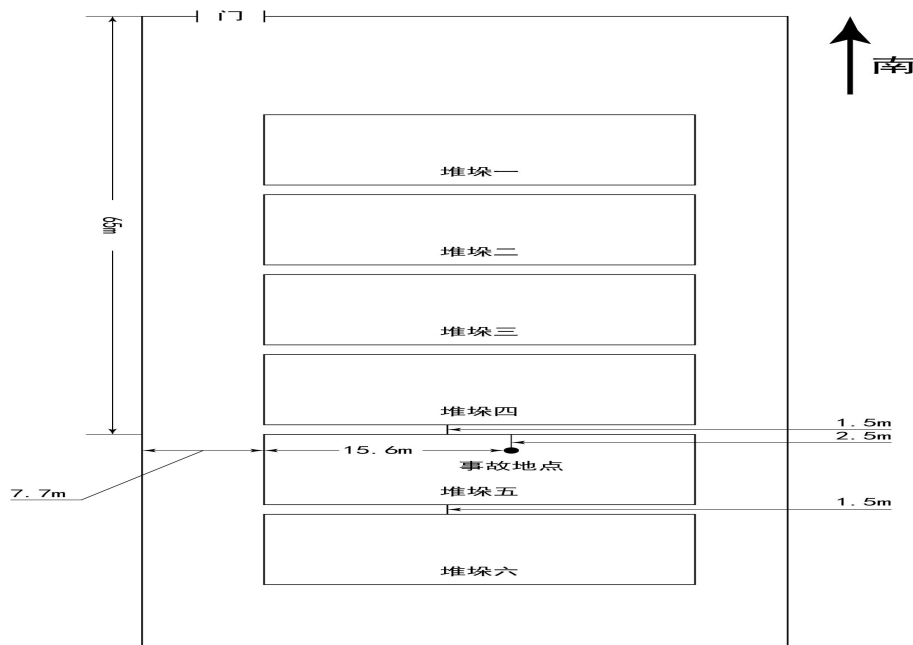
友发管道科技公司成品库第五堆垛（从成品库南侧数第五堆垛）占地面积约为 395 平方米，其距离成品库南侧内墙约 65 米，距离成品库东侧内墙约 7.7 米，东西长 31.1m，南北长 12.7m，中间设置两个立柱阻挡钢管滚落。其最多码放三层钢管，垛与垛之间设置 1.5m 宽的通道，东侧设置 7.7 米宽的主通道。事故发生地点距离第五堆垛最南侧 2.5m，最东侧 15.6 米处。

图一：事故现场勘查图

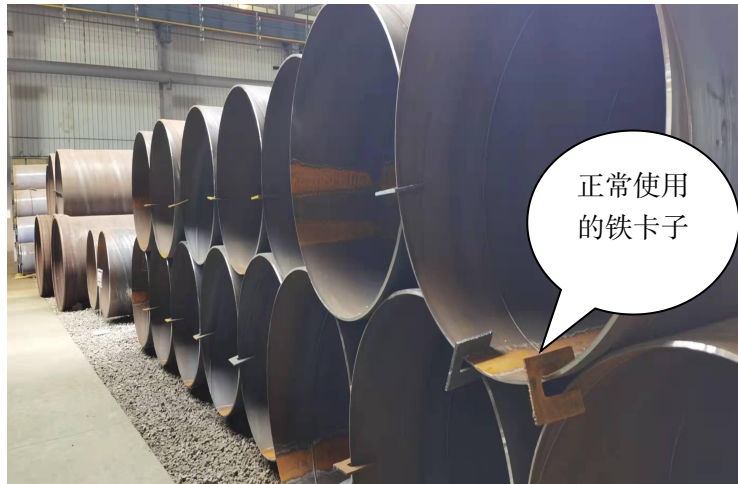
事故发生时三根滚落的钢管码放高度约为 3.3m。每根钢管直径均为 1220mm，长为 12m，重约 5 吨。钢管间设置铁卡子防止钢管滚动，铁卡子整体长 200mm，宽 150mm，内开口长 150mm，宽 50mm，厚 10mm。

图二：正常使用的铁卡子

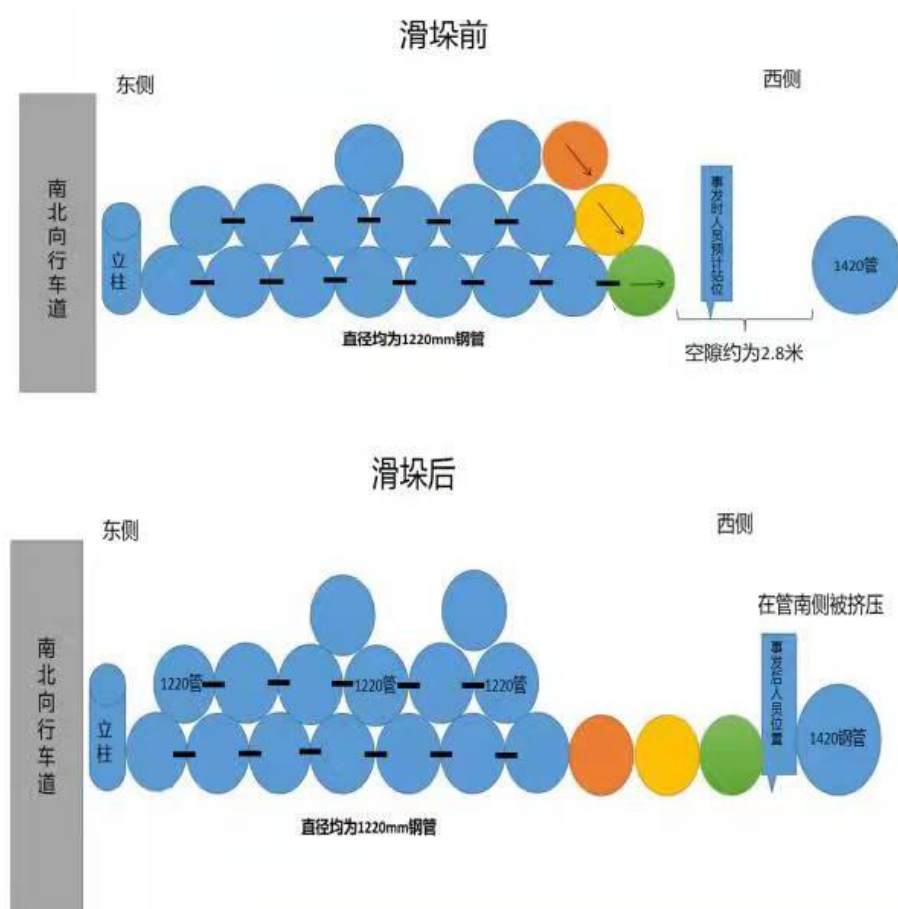
2021 年 12 月 26 日 16 时左右，友发管道科技公司料场班长吴青山安排该公司天车工曲广波、挂钩工修荣、发货员钟秀梅前往成品库装货。16 时 07 分左右，发货员钟秀梅在该公司成品库南侧第五堆垛垛缝中间由南向北穿行查看钢管内壁标注的钢管型号时，第五堆垛东侧钢管突然向西侧滚落，将钟秀梅挤压致伤。事故发生后，现场人员一同将钟秀梅抢救出来，并立即拨打了 120 急救电话，救护车赶到后将其送往天津市静海区医院救治，钟秀梅经救治无效于当晚 19 时 25 分死亡。

图三：钢管滚落示意图

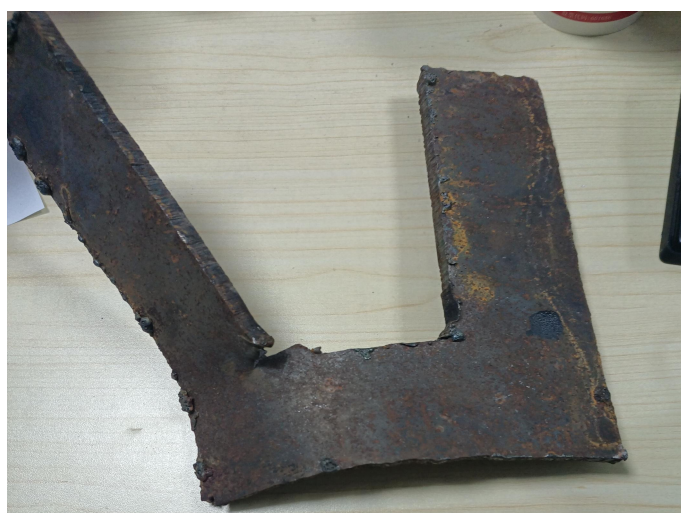
1. 友发管道科技公司未采取有效的防止钢管滚落的防护措施。该公司虽然对钢管堆垛采取了放置铁卡子、水泥块等防滚落措施，但未起到应有的防滚落作用。

图四：事故发生后“变形”铁卡子

1. 要完善安全风险分级管控制度，对辨识出的风险源点存在的各项危险因素要采取相对应的技术、管理等管控措施，及时发现并消除事故隐患。

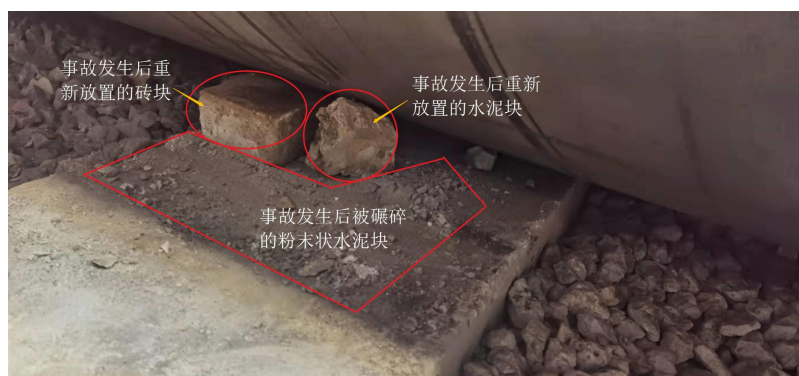
图五：事故发生后碾碎的水泥块
