# 天津市永利达源管业有限公司

## “2·27”起重伤害事故调查报告

2021 年 2 月 27 日 13 时左右，位于静海区大邱庄镇的天津市永利达源管业有限公司发生一起起重伤害事故，造成 1 人死亡。

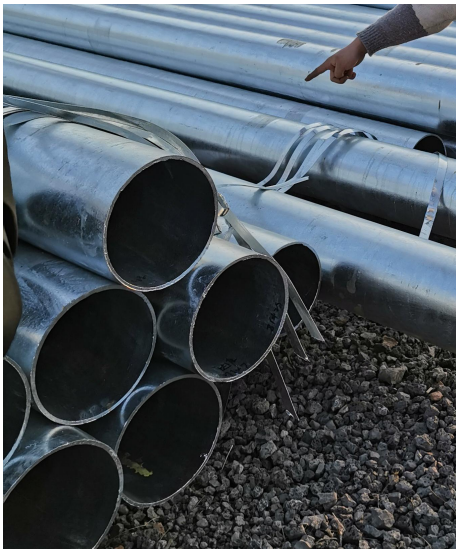
图一

打包带及卡扣材质均为镀锌钢带。打包带（见图一）长 217 厘米，宽 3.2 厘米，厚 0.1 厘米；卡扣（见图二）长 8 厘米，宽 4.3 厘米，厚 0.1 厘米。打包带是用一个卡扣挤压固定。

2021年2月27日下午，永利达源公司起重机操作工郭俊朋、挂钩工董英震给由外来货车司机李德鹏驾驶的货车装车，李德鹏在货车车厢内配合摘钩。董英震用一对钩子挂在一捆管最上层的一根管的两端，挂好后，郭俊朋操作起重机进行吊运。13时左右，吊运至货车的上方距车帮顶部约50厘米处，打包带突然脱扣，钢管掉落到车厢内，砸中站在车厢内的等待摘钩的李德鹏。事故发生后，该公司工作人员拨打了“120”急救电话，“120”急救车赶到后诊断李德鹏已死亡。

永利达源公司吊装钢管时，打包带脱扣，钢管掉落砸中站在货车车厢内等待摘钩的货车司机李德鹏，致其死亡。
