# 奉贤金汇复旦大学附属儿科医院奉贤院区 建设工程“10·13”一般触电事故调查报告

奉贤区人民政府事故调查组

2025 年 12 月

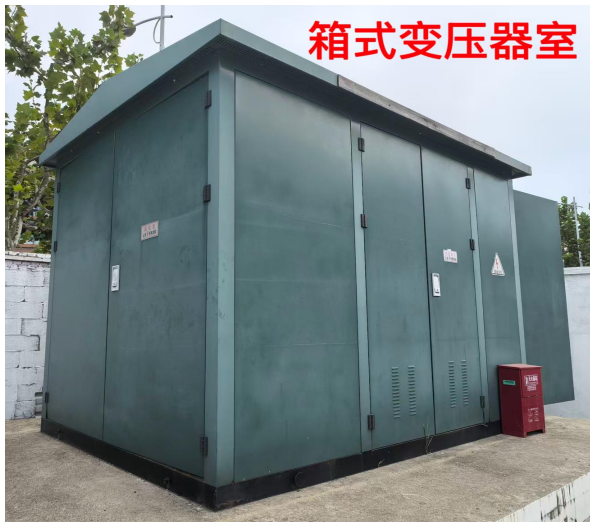
图 2 二号箱式变压器室图

根据奉贤区气象局提供的有关气象资料，事发当天 2025 年 10 月 13 日事发区域天气多云，南风 3 级，气温 22℃至 29℃。事发时段气温 28℃，经现场勘查发现：项目现场正进行桩基设备退场运输工作，相关气象环境条件满足现场作业要求。涉事箱式变压器室位于项目现场西南角，现场编号为二号，规格长 3.4 米×宽 2.4 米×高 2.6 米，现场留存绝缘塑料手套、线缆等物品。箱式变压器室仅西侧低压进出线柜门开启，对应低压室进出线柜，内部自上而下分为五排，各排配置及状态如下：第一排为 3 个电流表、1 个电压表；第二排自左向右分别为总断路器分合闸指示灯和按钮、电压表转换开关；第三排为总断路器；第四排自左向右为四个回路分电表的断路器，其中第二回路处于断电状态，第一、三、四回路均处于通电状态；第五排自左向右为四个回路分电表的电缆接线端，其中第二回路电缆接线端已拆除，其余一、三、四回路接线端完好。箱式变压器室周边设有长 5 米×宽 4 米×高 0.7 米的水泥平台，平台西侧设三级水泥台阶，地面干燥，无积水、油污等异常情况。箱式变压器室周围设有 2 米高封闭围栏，护栏张贴“当心触电，禁止靠近”警示标识。

作业人员陈凯在拆除项目二号箱式变压器室进出线柜第二回路（自左向右）分电表接线端电缆过程中，未佩戴绝缘手套；作业后接线端螺帽掉落至线柜底部平台，其在未切断进出线柜总断路器或四个分断路器、未采取任何涉电作业安全防护措施的情况下，擅自将左手探入第二回路与第三回路电缆接线端间隙处拾取螺帽，面部不慎触碰带有 380V 低压交流电的第四回路电缆接线端，产生电弧后被电磁力吸附面部及右手，其站立于水泥平台地面的双脚与带电体形成闭合回路，造成直接接触电击伤害。
