# 奉贤奉浦维龙科创产业园东园建设项目 “6·28”一般坍塌事故调查报告

奉贤区人民政府事故调查组

2025 年 8 月

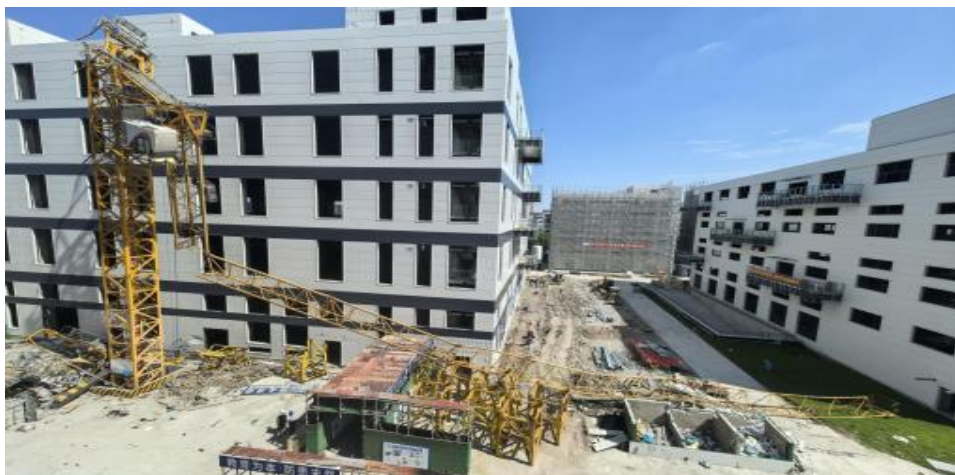
图 2 事故全景照片

经现场勘查发现：事故塔机位于 B2 用房北侧、B4 用房南侧，现场编号为 3 号，起重臂和平衡臂等上部结构整体掉落。

起重臂掉落在塔身东侧，起重臂臂根连接在回转平台上，回转平台连同司机室向东侧翻转；起重臂臂长为 60 米，共有 7 段臂节，起重臂根部的臂节 I 向下垂落，臂节 I 与臂节 II 下侧连接脱开，上侧销轴连接，其余臂节依次掉落在防护棚和地面上。防护棚东侧地面摆放有 7 节标准节；防护棚和塔身中间地面有 2 节标准节，其中近塔身侧地面倒放有 1 节标准节，标准节上部与引进平台连接，近防护棚侧地面有 1 节标准节，标准节内有一吊钩。平衡臂前臂节上下解体，前臂节部分连接在回转平台上，后臂节掉落在塔身西侧，配重散落在塔身西侧地面，现场发现有 6 节平衡臂配重块。

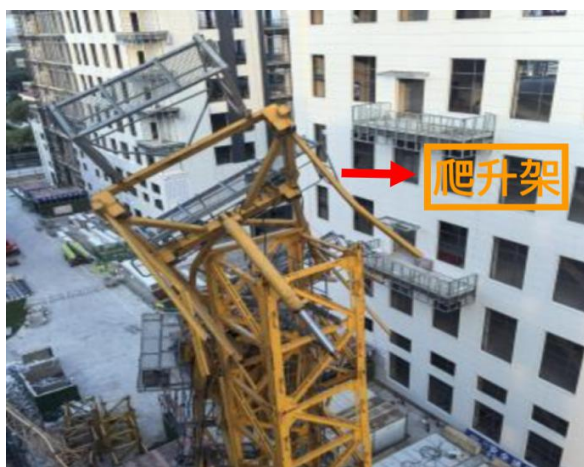
图 3 爬升架

爬升架撕裂为两半，顶升油缸端部断裂，经测量，缸筒端面至油缸下端固定销轴下部的距离为 880 毫米。顶升横梁掉落在塔身北侧，顶升横梁左侧顶升挂板连接销轴处的耳板严重变形。右侧顶升挂板未见明显缺陷。横梁一侧发现有断裂的液压油缸端头，另一侧发现一个安全销。

结合现场勘查情况、人员调查询问、专家论证，本起事故的主要原因为：事发前，3号塔机已经拆卸了8节标准节，拆卸人员正在进行第9节标准节的降节作业。事发时，第9节标准节已完全推出爬升架，事故塔机正在回缩油缸，此时顶升横梁支撑在往下第二个标准节的第一个踏步上，整个塔机上部载荷在顶升横梁上。拆卸过程中，因顶升油泵的油管长期承受交变应力影响，油管接口处有受损，导致油管破裂，大量液压油外泄，油缸瞬间失压，液压系统失效造成冲击，导致顶升横梁单侧滑出踏步，油缸端部断裂，导致上部结构整体坠落。

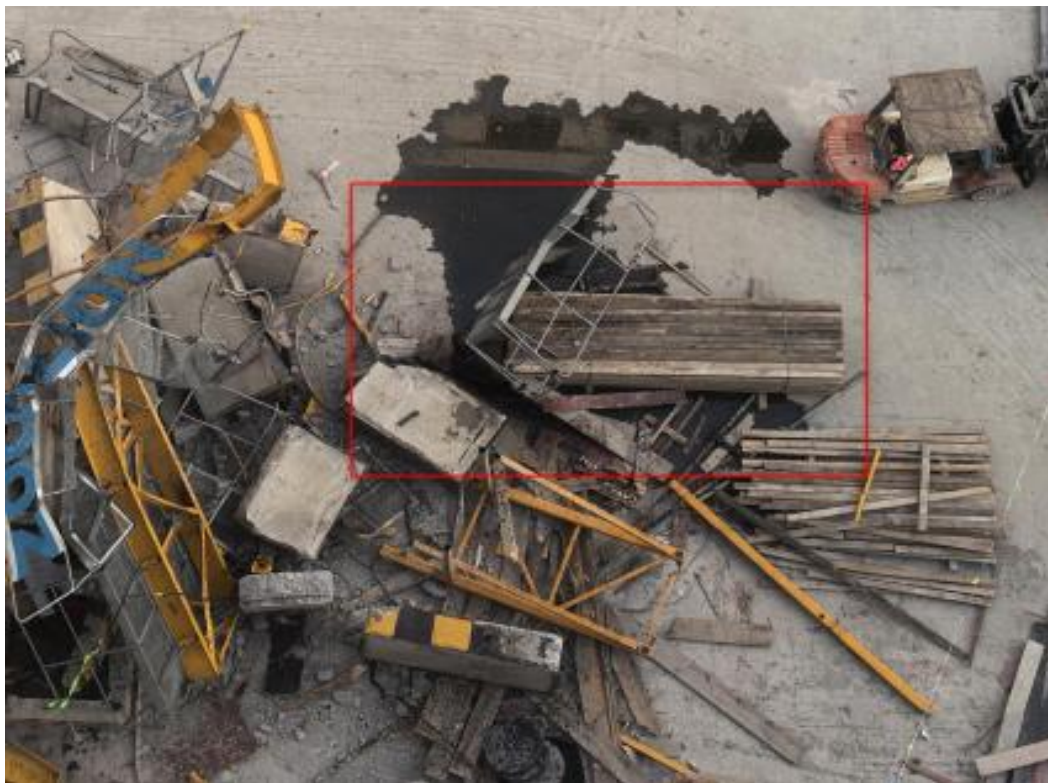
图 5 塔身西侧地面的液压油

顶升液压油泵掉落在地面，地面有大量的液压油。

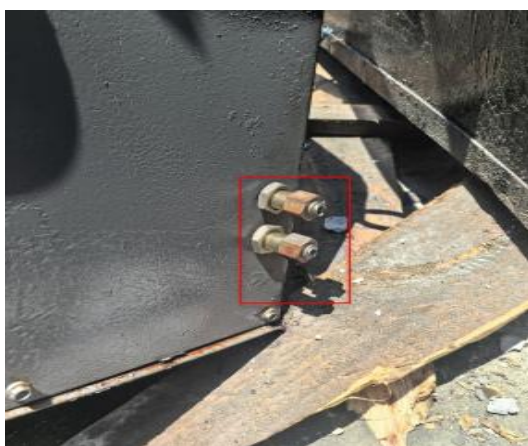
图 6 油泵油管连接处

油管连接处破裂，油管挂在上部爬升架顶升油缸处。

2. 塔机拆卸前检查落实不到位。安拆人员仅对顶升设备做了简单目视检查，未能全面细致开展检查工作<sup>[10]</sup>，并形成拆卸前书面检查记录，确保塔机降节前顶升设备完好<sup>[11]</sup>；未能落实生产安全事故隐患排查治理制度，采取有效技术措施，及时发现并消除事故隐患<sup>[12]</sup>。
