# 上海逸能供应链管理有限公司

## “11·9”一般高处坠落事故调查报告

2023 年 11 月 9 日 15 时 50 分许，位于奉贤区沪杭公路 3111 号的华怡企业集团改扩建项目（东区）项目 6 号楼现场吊运作业时发生一起一般高处坠落事故，造成 1 人死亡，1 人受伤，直接经济损失（包括死者赔偿费用）160 余万元。

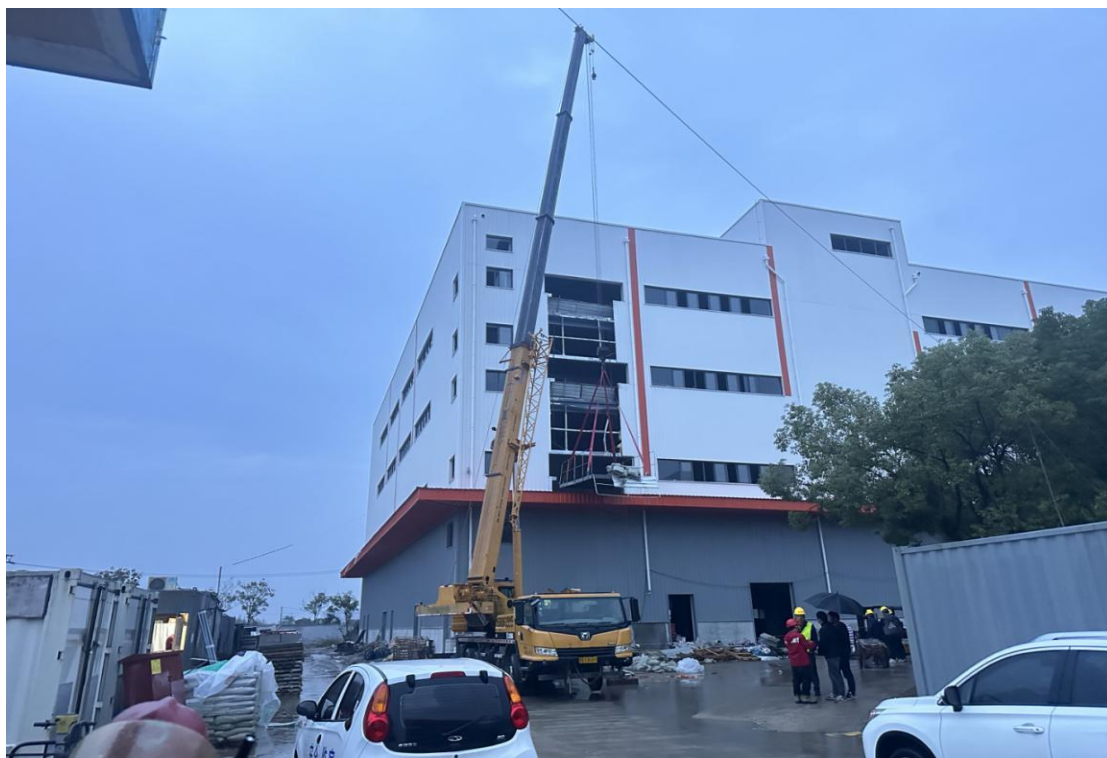
(图 1)

事故现场位于项目现场 6#楼西南侧 2 层移动吊运平台上。经现场勘查发现：6#楼共分 4 层，钢架结构，总高度约 20 米，主体结构已完工，西南侧外墙 2-4 层因吊运材料需要墙板已打开，打开面积约 52 平方米；汽车吊位于 6#楼西南侧地面，车牌号码：苏 G·E8688（图 1），大臂高度约 25 米，大臂与吊钩间角度约 30 度；移动吊运平台一侧外接钢板（约 0.6 米）置于 2 层楼面，中间部分置于 2 层楼面外延挡雨板约 3 米处的钢梁上（楼面略高于外延挡雨板），另一侧悬空，吊运平台长约 6.65 米，宽约 2.6 米（图 2），3 侧护栏高度约 1.2 米，一侧便于卸料未设置护栏，材质为钢制；平台上留有未卸下的干粉砂浆（袋装），放置于托盘上，液

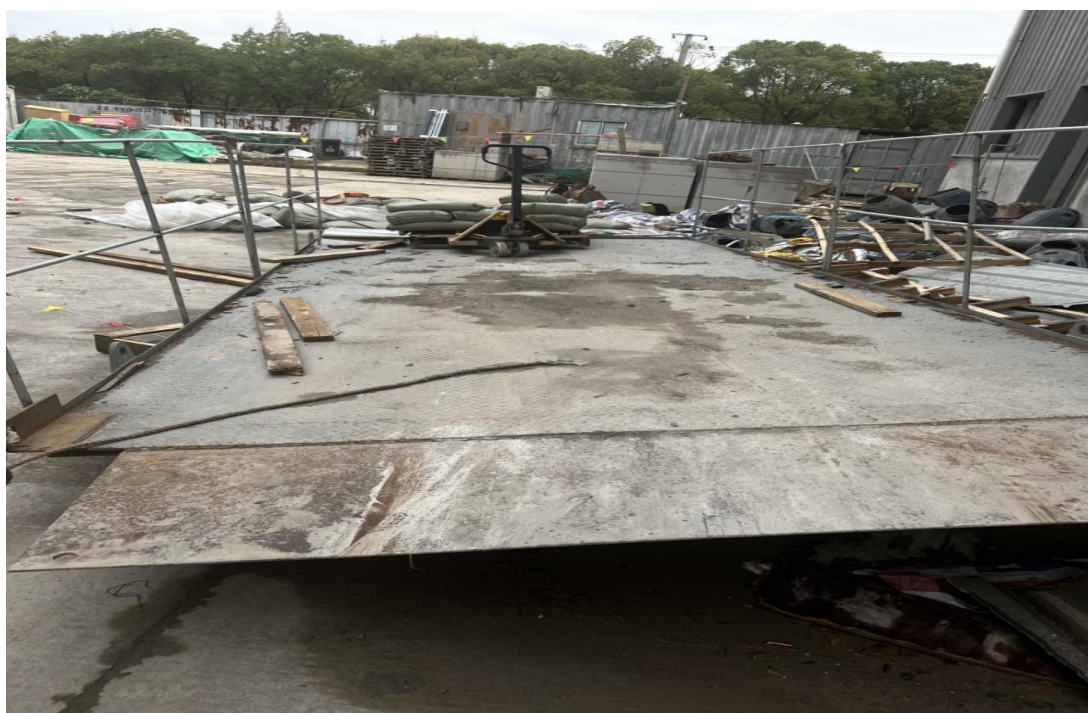
(图 2)

作业人员违章作业，利用悬挑式移动吊运平台进行吊运作业，由于平台受力不均，失去平衡后倾斜，平台上的货物重心偏离发生倾倒，倾倒的货物冲击到了在平台南侧推动货物的死者 and 伤者，并冲破了平台护栏，导致两人坠落地面是事故发生的直接原因。
