# 上海洪铺钢结构工程有限公司

## “10·26”一般物体打击事故调查报告

2023年10月26日8时27分许，位于奉贤区奉城镇协新路485号的上海洪铺钢结构工程有限公司桥梁车间内吊运作业时发生一起一般物体打击事故，造成1人死亡，直接经济损失（包括死者赔偿费用）135万余元。

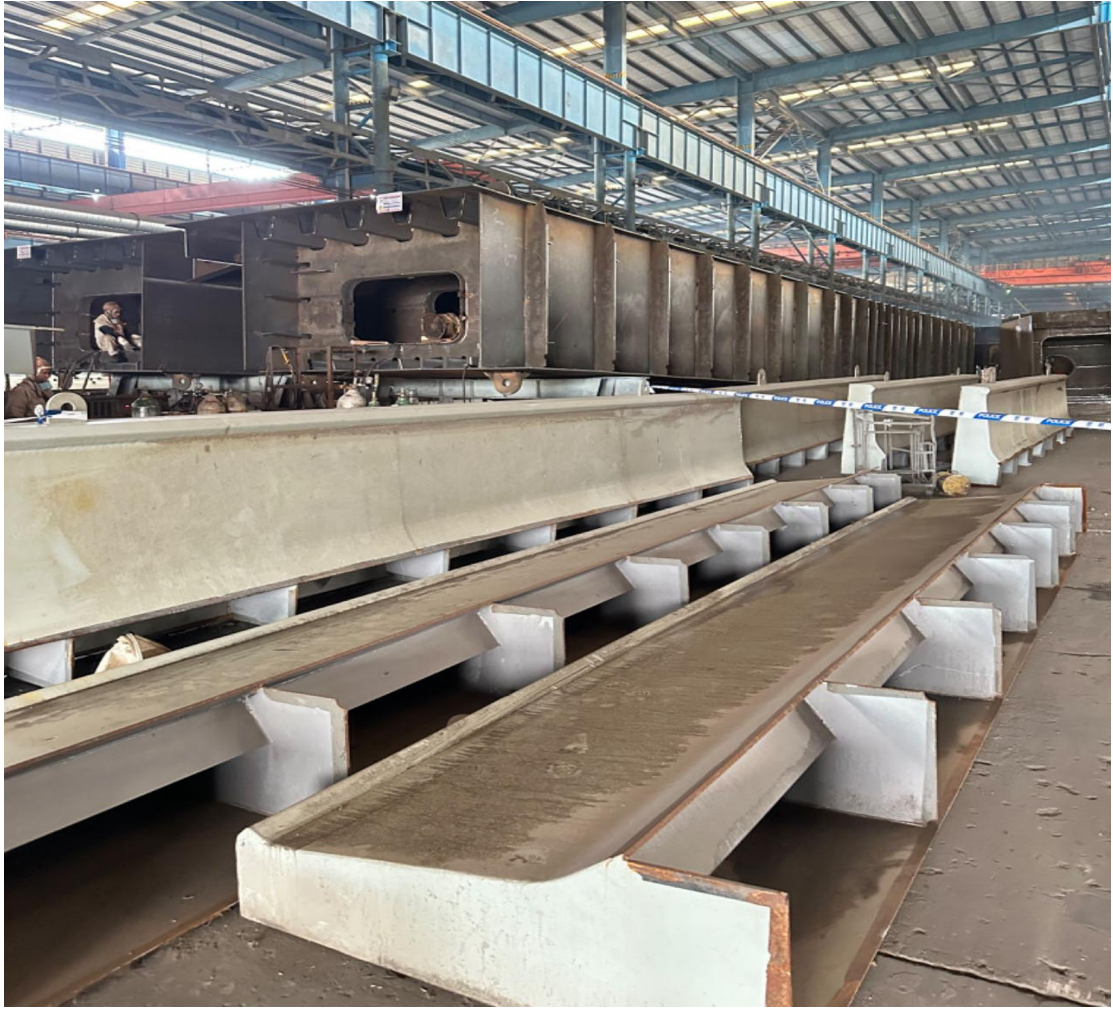
(图 1)

事故现场位于奉贤区协新路485号洪铺公司桥梁车间内。该车间长约206米，宽约120米，高约24米，清理打磨区域位于车间门口约20米处中间位置；现场共有6根防撞墙，南北排列2排，每排三根，每根间距约1米，西侧一排由南往北两根已倾倒，防撞墙长约7米，高1.3米，厚0.5米，钢制，平底，有嵌孔，顶部有吊耳；死者被压在西排北侧两根防撞墙之间（图1）。

根据监控视频发现，行车操作人员解开防撞墙吊耳上的吊钩后，在没有仔细观察吊钩状态，也未将吊钩升起的情况下，贸然启动行车，松开的吊钩钩住了防撞墙底部嵌孔，导致行车在移动过程中将防撞墙拉倒，压到了在防撞墙之间作业的死者，是事故发生的直接原因。

(1) 违反操作规程作业<sup>①</sup>。行车操作人员解钩后未将吊钩最低点提升至相应高度，使得行车移动过程中吊钩不慎钩住了构件，导致构件倾倒。

<sup>①</sup> 上海洪铺钢结构工程有限公司遥控起重安全操作规程第 12 条，在没有吊运构件时必须保证吊钩最低点距离地面高度大于 2.5 米。

（一）洪铺公司要认真分析事故的原因，举一反三，加强作业现场的安全检查，采取技术、管理措施，及时发现并消除事故隐患。
