# 上海旗峻建设工程有限公司

## “10·6”一般高处坠落事故调查报告

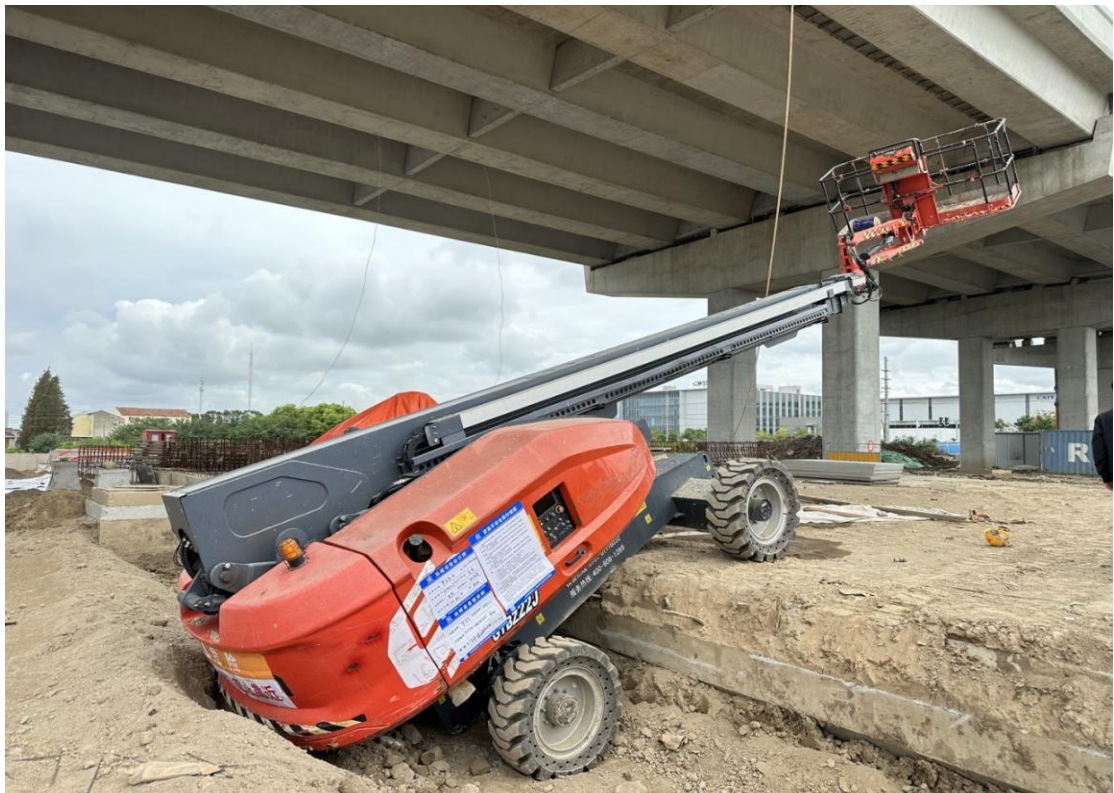
（图 1）

事故现场位于项目两港大道和新四平公路交叉口以西约 60 米，高架桥南侧。经现场勘查发现：涉事登高车长约 14 米，直臂与地面夹角约 25 度，后轮卡于高架下方地面基坑中，前轮位于基坑上方路面，基坑宽约 3 米，深约 1 米，操作篮距离地面约 6 米（如图 1）；操作篮正下方留有一顶安全帽、一条安全带；地面留有大量血迹。

作业人员在未仔细观察路面的情况下，冒险驾驶车辆通过基坑，导致登高车被卡在基坑，直臂弹起，将操作人员甩出操作篮，摔落至地面是事故发生的直接原因。
