# 上海轨交 11 号线高架桥 “5·9”一般高处坠落事故调查报告

编制单位：上海市嘉定区生产安全事故调查组

编制日期：2026 年 8 月 13 日

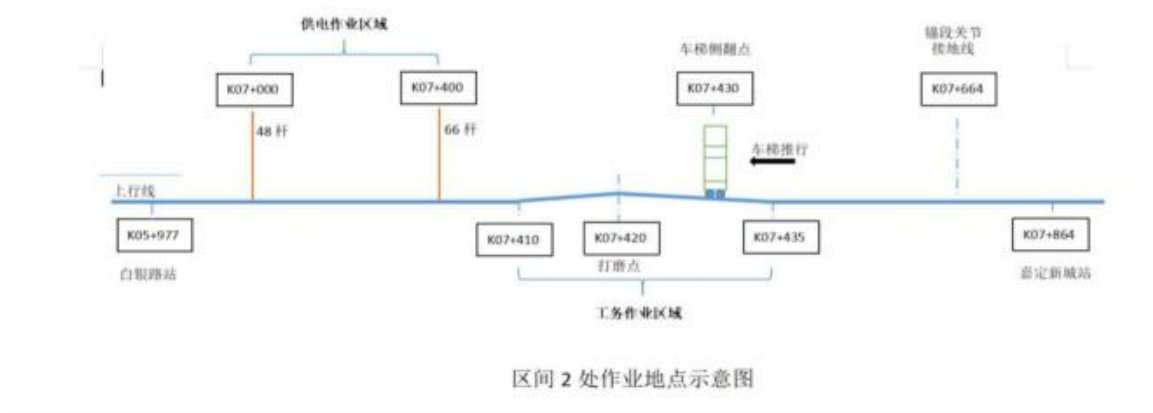
图 1

1 时 16 分 54 秒，梯车推行至上行线 K07+430 处（此时该处西侧钢轨已被抬高）时，梯车左前轮脱轨，梯车整体向左侧翻坠落至高架桥下西侧路面上，蹲在梯车作业平台上的霍立烨、张宇随梯车一同坠落。

（上述内容详见图 1）

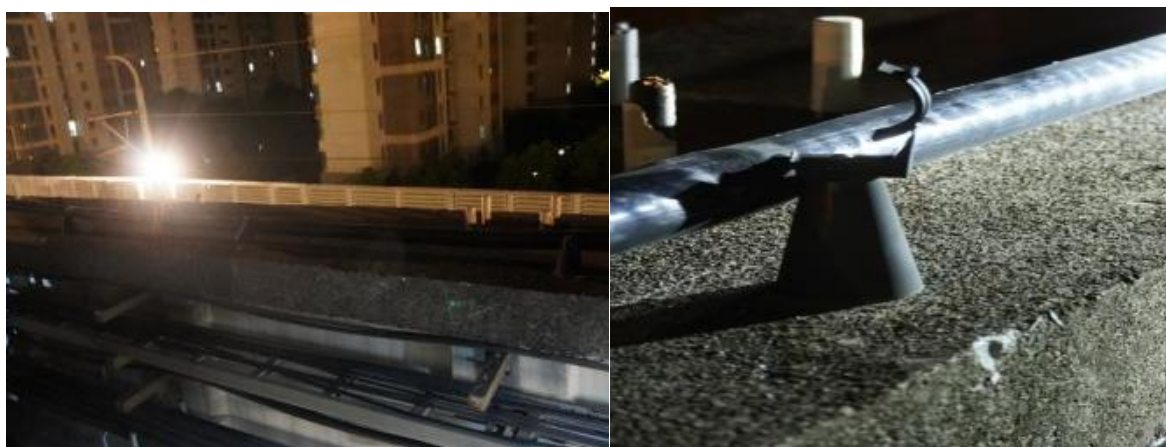
图 2

1. 轨交 11 号线嘉定新城站-白银路站上行线 K07+430 处西侧水泥挡墙、卡轨破损。（图 2）

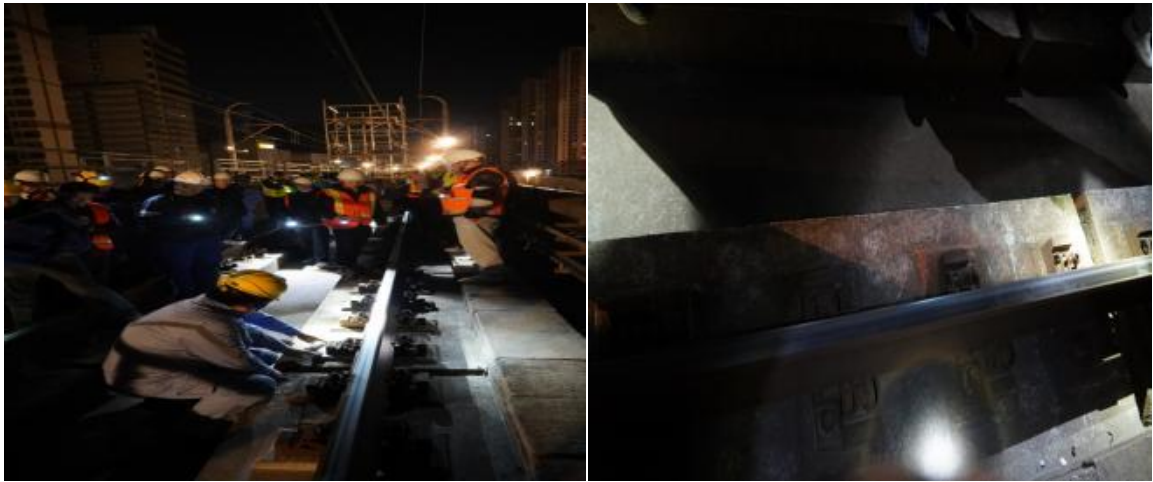
图 3

2. 轨交 11 号线嘉定新城站-白银路站上行线 K07+420 处轨底坡存在打磨痕迹，轨道宽度 1.435 米。（图 3）

1. 工务打磨作业已将上行线西侧钢轨抬高 20 厘米，轨道形成局部异常高差、轨距偏差，梯车通行条件不满足安全要求；

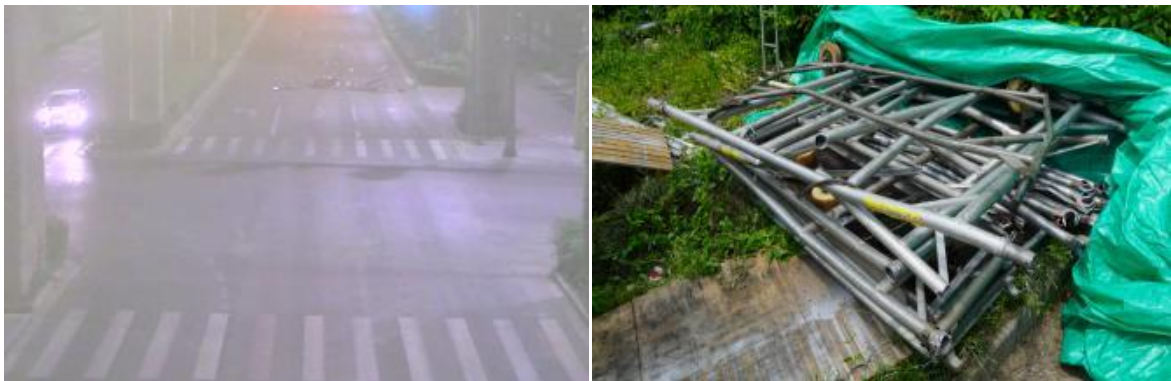
图 4

3. 轨交 11 号线嘉定新城站-白银路站上行线 K07+430 处高架下方路面留有解体的梯车，高架桥面离地 20 米。（图 4）

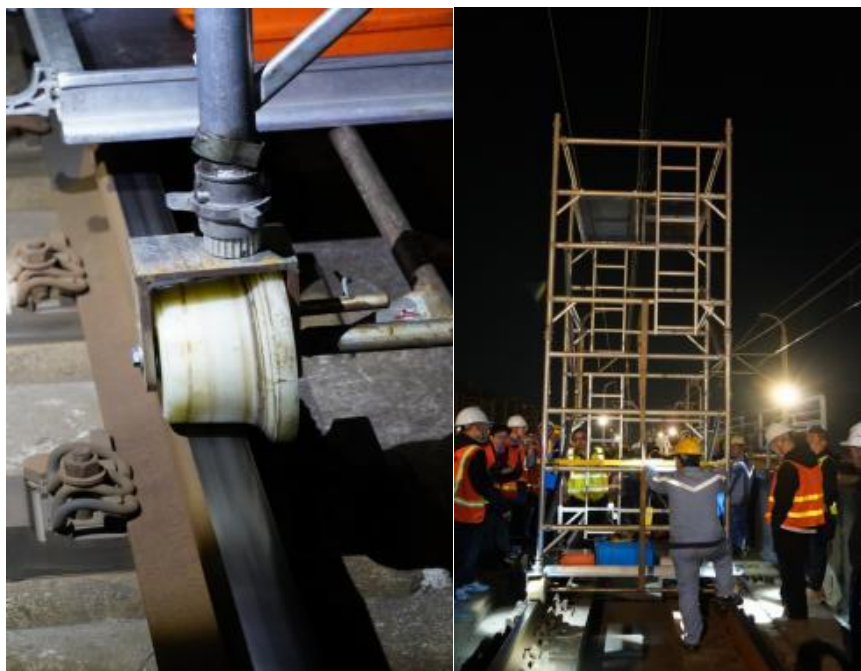
图 5 同类型梯车，非事故梯车

4. 事故梯车为 BOSS1450 攀梯式铝架，由框架和配件组装而成，使用人力推行，车轮为工字钢滑轮，内侧凸缘卡在轨道内。梯车长 1.5 米，宽 1.84 米，作业平台高度 3.6 米，平台护栏高度 0.6 米，平台载重 275 千克。（图 5）
