# 嘉定安亭昆山全华康涂装工程有限公司 “5·17”一般机械伤害事故调查报告

编制单位：上海市嘉定区生产安全事故调查组

编制日期：2026 年 7 月 30 日

2026年5月17日15时20分许，位于嘉定区安亭镇洛浦路58号上汽清陶园区E3厂房内，发生一起机械伤害事故，造成1人重伤。

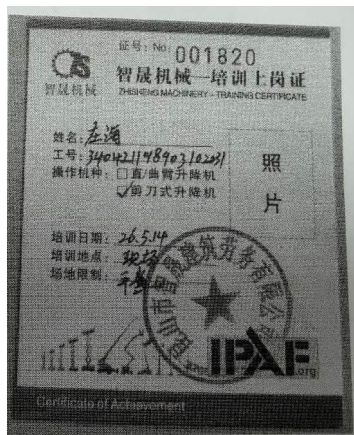
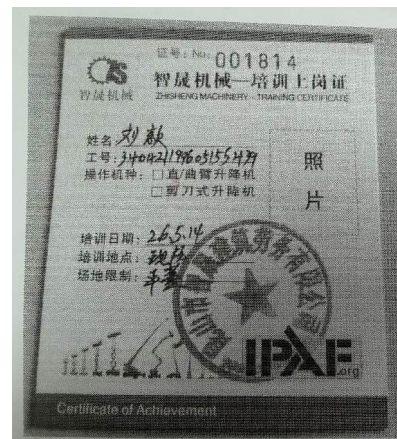
智晟公司按全华康公司要求制作了陈耀、刘款、高双、黄如祥、庄海、汤瑞姣等 6 人的《智晟机械-培训上岗证》，其中刘款、陈耀、黄如祥等 3 人于 2026 年 5 月 15 日进行了操作培训，高双、庄海未进行操作培训，汤瑞姣为后备人员，截至事发未进场。因高空作业平台租借日期为 5 月 14 日，智晟公司将上岗证上的培训日期写到了 5 月 14 日。（见图 3、图 4）。智晟公司向全华康公司提供了《剪叉升降式高空作业平台操作手册》。

（四）智晟公司要严格规范设备出租行为，认真培训承租方操作人员，如实记录培训情况，严禁为未经过培训的操作人员颁发操作证书。

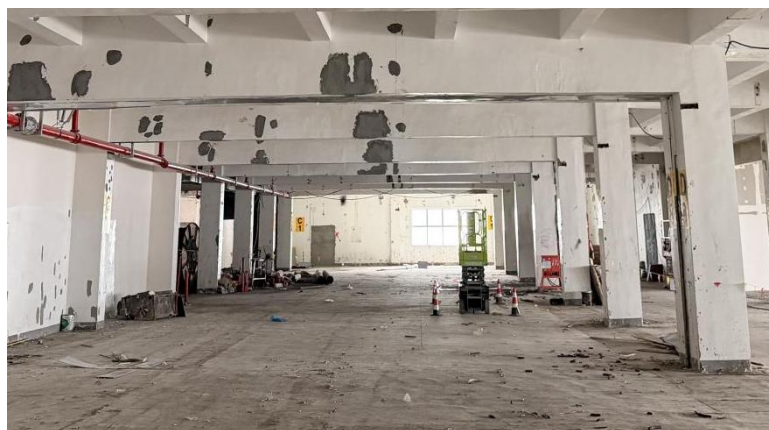
图 5

上汽清陶园区E3厂房内西侧停放着一台高空作业平台（见图5），其左前侧（不含延伸平台）和右后侧各装有1只限位报警器（见图6、图7）。

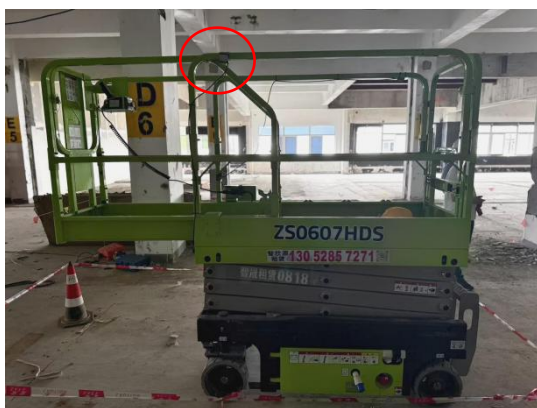
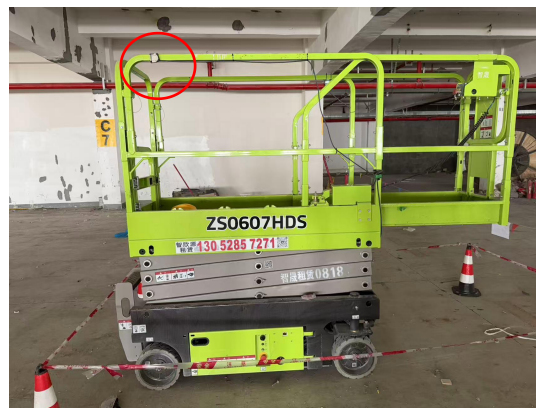
（3）高空作业平台均安装有 2 个限制高度的限位器，其安装只对平台正上方发挥限位作用。根据模拟还原后的现场的情况，升降平台护栏并非处在过门梁正下方，平台上的限位器不能起到限位作用。

（4）5 月 16 日，清陶动力公司在巡查过程中发现发生事故的 0818 高空作业平台的一个限位器接线断开后，遂要求中百公司落实修复，5 月 16 日当天，智晟公司安排人员完成了对 0818 高空作业平台限位器的修复。

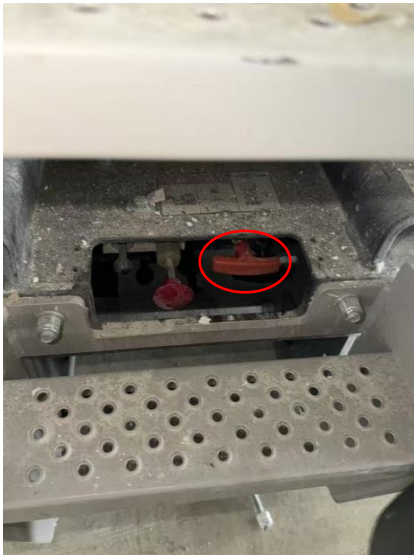
图 12

高空作业平台底部有坑洞保护装置（见图 11），平台举升或下降时坑洞保护装置会降至地面，平台无法水平方向移动。高空作业平台后部有手动泵（见图 12），右侧拉杆用于平台的紧急下降。高空作业平台内留有一顶黄色安全帽（见图 13）。

事故发生后刘款通过高空作业平台尾部手动泵降下平台，并拨打了“120”急救电话和中百公司人员的电话。平台降下后，刘款和赶来的陈耀对庄海进行了心肺复苏、人工呼吸，庄海恢复了呼吸。考虑到“120”赶至现场需要时间，中百公司的项目经理周光明安排车辆将庄海送至瑞金北院救治。经瑞金北院治疗后，庄海生命体征平稳、昏迷状态、气管切开、机械通气，于 6 月 16 日转院至上海市嘉定区南翔医院进行康复治疗。

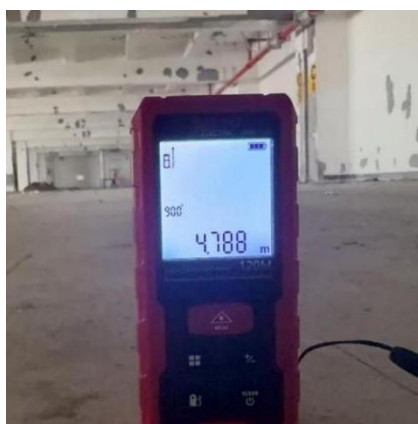
图 14

E3 厂房天花板距离地面高度 4.788m（见图 14），高空作业平台前方有一根过门梁（见图 15），过门梁距离 E3 厂房地面约 3.481m（见图 16），过门梁底部有 4 个突出的膨胀螺丝（见图 17）。现场施工人员通过手持式角磨机（见图 18）切割膨胀螺丝。

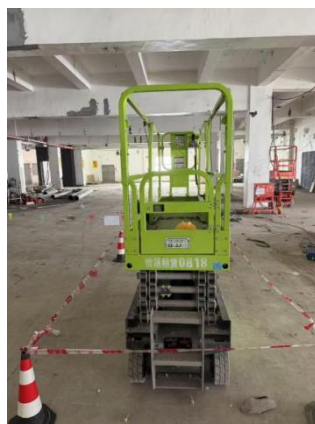
图 15

2. 庄海在作业过程中对作业环境疏于观察，未能发现过门梁和高空作业平台防护栏的距离过近导致的危险。

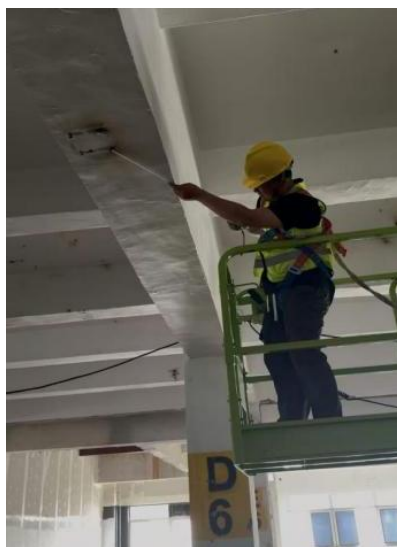
图 19

5 月 19 日，在确保安全的情况下，由刘款操纵升降平台模

拟还原了事发时高空作业平台的举升高度（见图 19）。经测量，延伸平台伸出长度 91cm 的情况下，膨胀螺丝与高空作业平台防护栏水平方向最小距离约 77cm，防护栏到过门梁底部水平垂直距离约 15cm，高低差约 20cm，刘款的站立高度约 2.17m。
