# 嘉定南翔上海御盛建筑工程有限公司 “2·2”一般起重伤害事故调查报告

编制单位：上海市嘉定区人民政府事故调查组

编制日期：2026 年 3 月 12 日

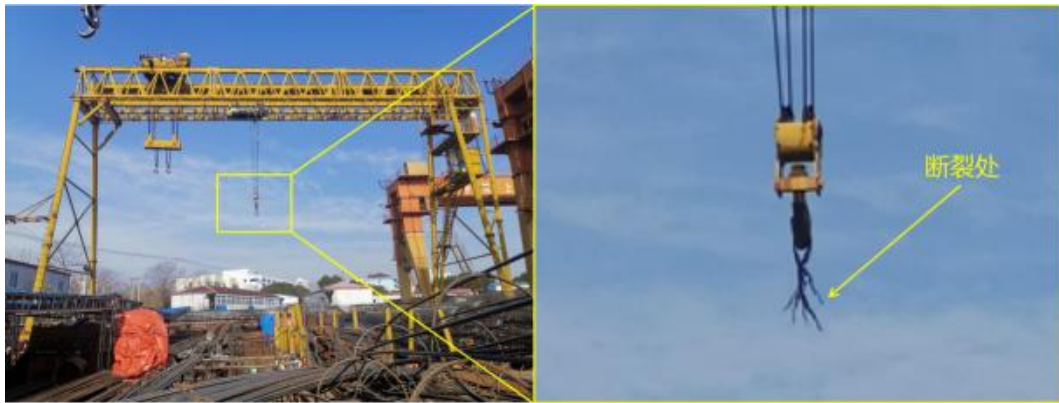
1. 索具钢丝绳两肢吊索断裂部位均位于上端插编软索扣区域（图 2）。

图2 事故现场全貌及索具钢丝绳断裂位置

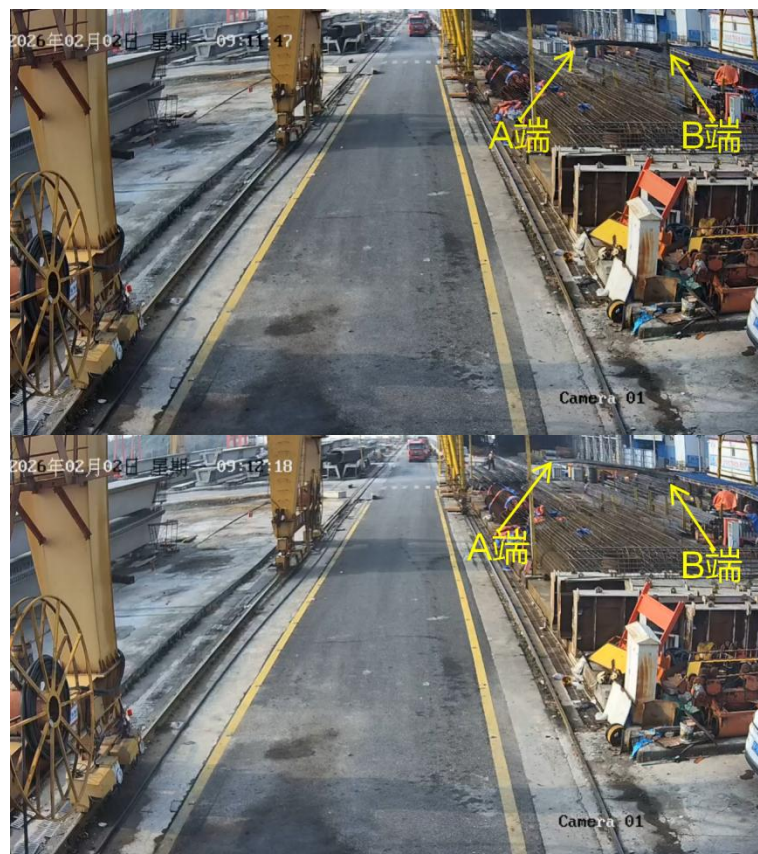
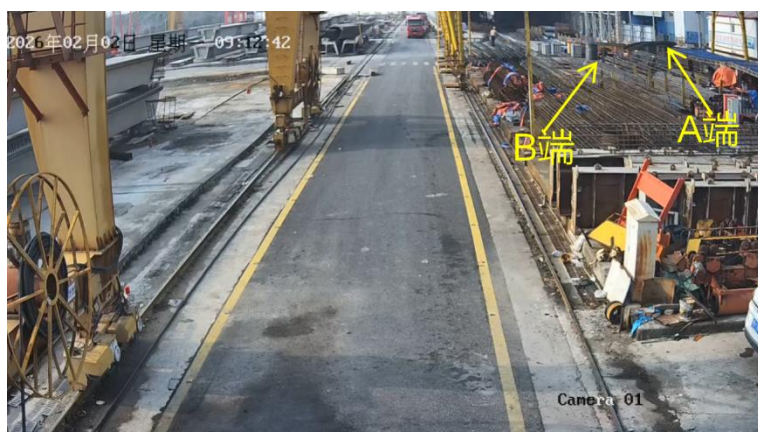
2. 通过现场监控可见，钢筋被吊起后至坠落前在空中水平方向发生了超过  $180^{\circ}$  的旋转，旋转后钢筋两端的方位与初始状态基本相反（图3）。钢筋起吊前与坠落后方位示意图（图4）。

图3 事发时段现场监控视频截图

1. 视频监控可见，钢筋在吊运过程中发生了大角度旋转，结合钢丝绳断裂形貌检测结果，表明索具钢丝绳在使用过程中受到扭转作用。

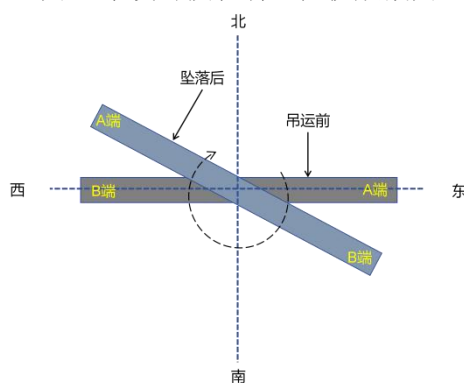
图4 钢筋起吊前与坠落后方位示意图

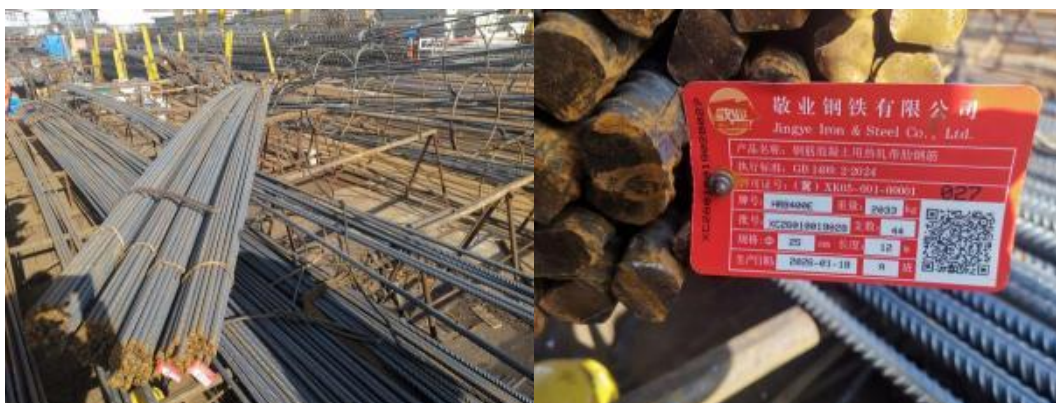
3. 吊载钢筋共计4捆，型号规格相同，根据钢筋铭牌，钢筋长度为12m，每捆钢筋的重量为2.033t(图5)，合计重量为 $2.033\text{t} \times 4 = 8.132\text{t}$ 。

图5 事发时吊运的4捆钢筋及其铭牌

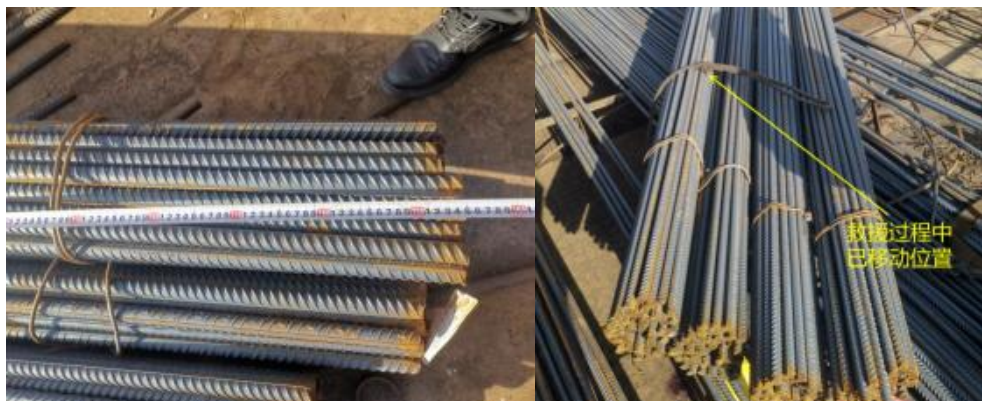
4. 用于钢筋起吊的一端捆绑绳，与钢筋端部的距离为3m，

另一端由于救援需要已移动位置,根据监控视频确定其与端部的距离也约为 3m (图 6)。

图 6 起吊钢筋时的捆绑绳（吊点）位置

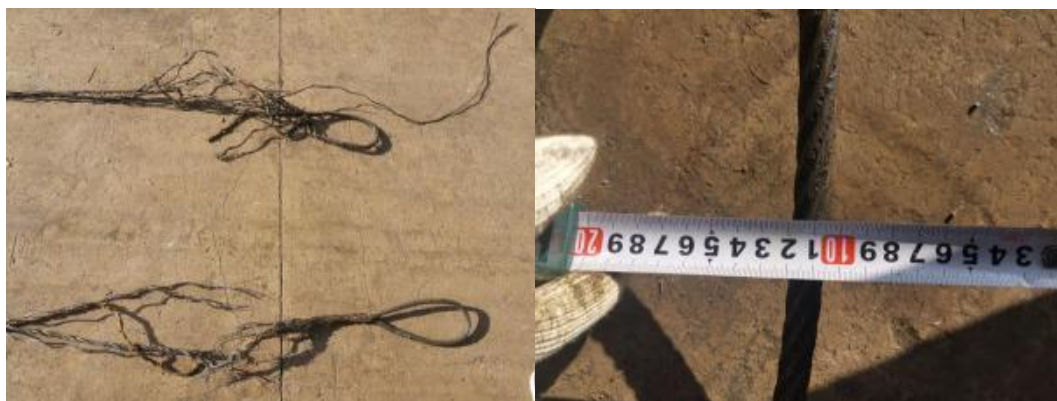
5. 现场测得两肢吊索钢丝绳断裂前的原长度为 6m, 直径为 15mm (图 7)。

图 7 索具钢丝绳长度与直径测量

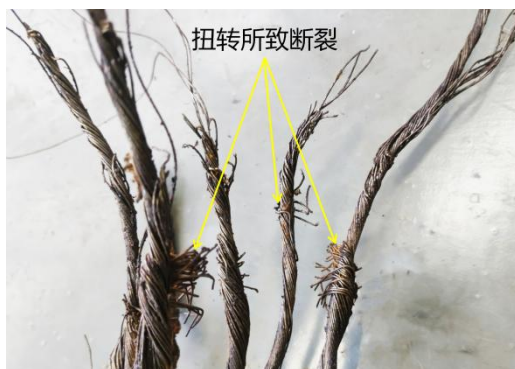
（1）经宏观检测分析，可见成束的钢丝呈围绳状环绕分布且趋平齐断裂（图 8），推断为断裂时承受扭转所致。

图 8 索具钢丝绳断裂形貌

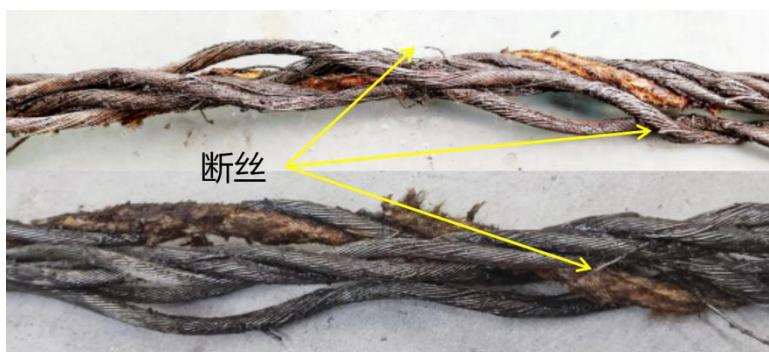
（2）断裂端尾部散肢可见绳芯被挤压外露，各绳股外表分布有断丝（图 9）。

图 9 索具钢丝绳断丝形貌

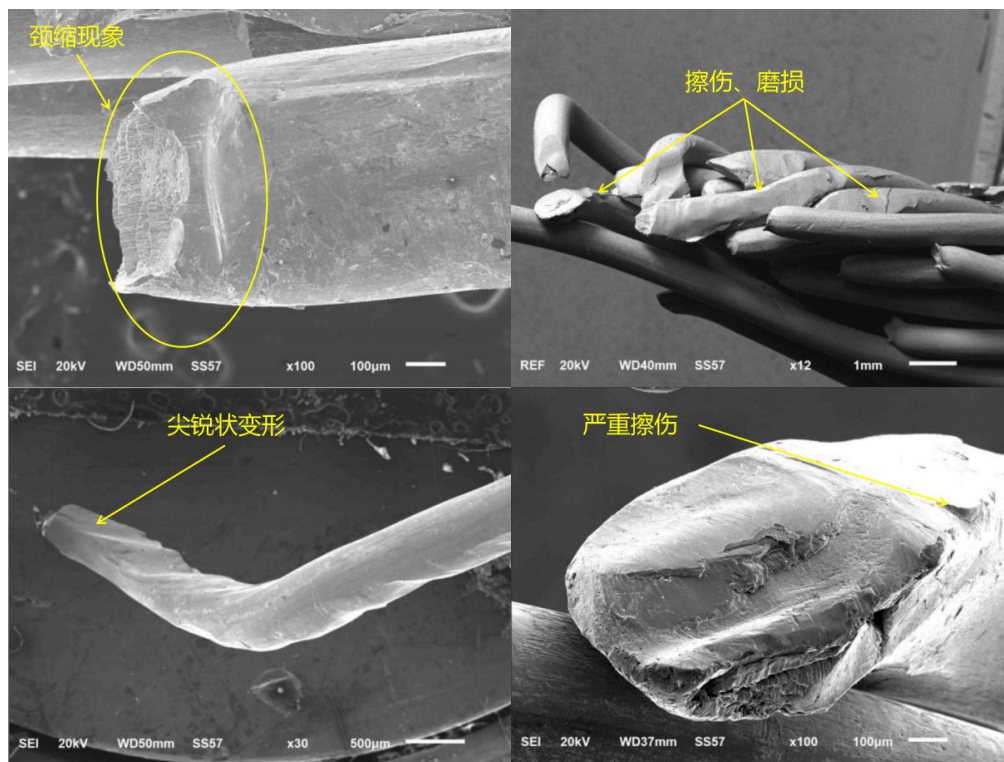
（3）经扫描电镜分析，各断口均呈过载性断裂形态（颈缩），

近断口位置存在明显擦伤、磨损现象，部分断口呈扁平尖锐状，高倍下可见受擦伤严重（图 10）。

图 10 索具钢丝绳扫描电镜形貌

3. 结合断裂区域钢丝磨损擦伤等典型特征，可以判定：索具钢丝绳断裂的主要原因与钢丝绳断裂区域在服役中受到异常磨损、擦伤、断丝等损伤，以及吊装作业过程中的过度扭转有关，导致钢丝绳断裂区域承载能力不足，继而发生过载断裂。

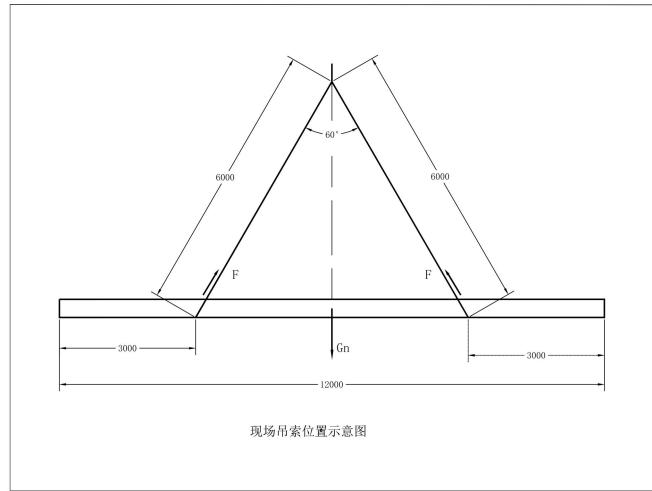
根据现场勘查测量可知，钢筋长度 12m，钢筋捆绑绳与端部的距离约为 3m，两支索具钢丝绳（长度 6m）对称布置，绘制其受力分析示意图，如图 11 所示。

图 11 索具钢丝绳受力分析示意图

已知 4 捆钢筋重量  $G_n$  为 8.132t，计算可得单肢索具钢丝绳（双臂受力相同）受到的载荷为： $F = 1/2 \times G_n \div \sin 60^\circ = 4.695t$
