# 杨浦新江湾城上海閔邑实业有限公司“11·14” 一般高处坠落重伤事故调查报告

编制单位：杨浦区政府事故调查组

报告编制日期：2026 年 2 月

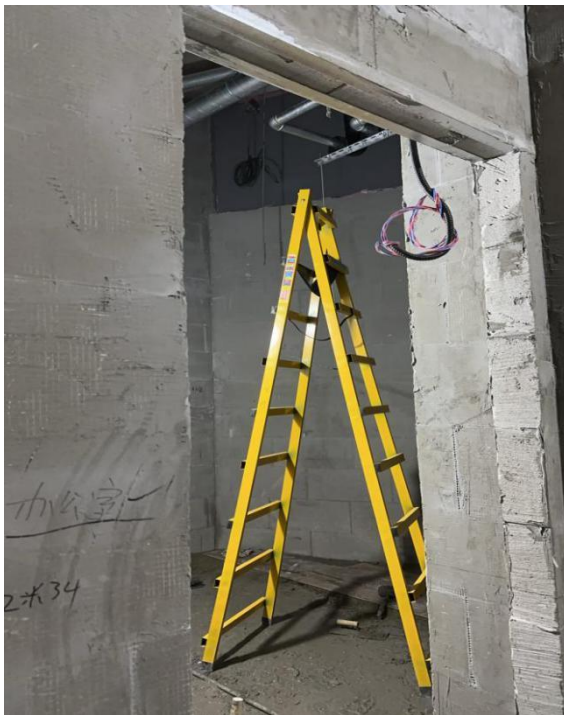
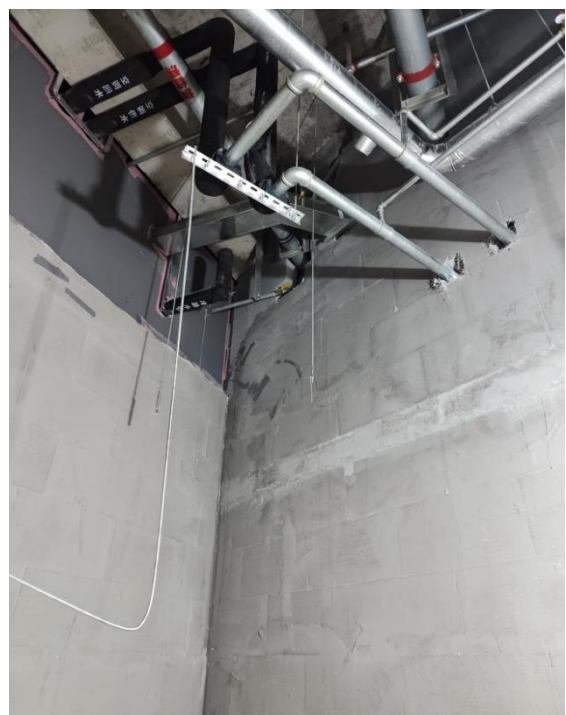
2025 年 11 月 14 日 7 时 20 分许，董亚平、李银兵等人到淞沪路 770 号云际尚浦 A 塔 2 层康道天地装修项目，准备进行空调管道贴保温棉作业。8 时 15 分许，李银兵佩戴安全帽，未佩戴安全绳爬上人字梯，站在高约 2.87m 的位置，左手扶着连接吊杆，右手进行保温棉粘贴作业，手扶的连接吊杆摆动，其失稳从人字梯上坠落至地面。

事故发生在杨浦区淞沪路 770 号云际尚浦 A 塔 9、10 单元康道天地二次装修项目，事故点位于该项目进门右侧第一个房间，房间内靠近门口处有 2 只装有水泥的涂料桶；房间南侧有 1 部黄色金属人字梯竖立完全支撑，人字梯上方部分空调管道包裹保温棉，人字梯完全支撑高约 2.87m；房间东北角堆有黄沙，其他因救治伤者未作保留。

作业人员违反安全管理规定从事高处作业<sup>[1]</sup>。

闲邑公司要深刻吸取本次事故教训，举一反三，切实落实生产经营单位安全生产主体责任，建立健全全员安全生产责任制，组织实施安全生产教育和培训计划，提高现场管理人员和作业人员的安全意识及自我防范能力，督促作业人员严格执行本单位的安全生产规章制度及操作规程。

闲邑公司要加强现场作业安全管理，常态化开展现场安全隐患排查整治，建立隐患台账并闭环整改，严格落实全员安全生产责任制，将管理责任细化到岗、落实到人，及时制止和纠正违规作业行为，确保安全管理措施落到实处。
