# **杨浦定海路中劲建工（浙江）有限公司 “10·1”一般起重伤害重伤事故调查报告**

编制单位：杨浦区政府事故调查组

报告编制日期：2025 年 12 月

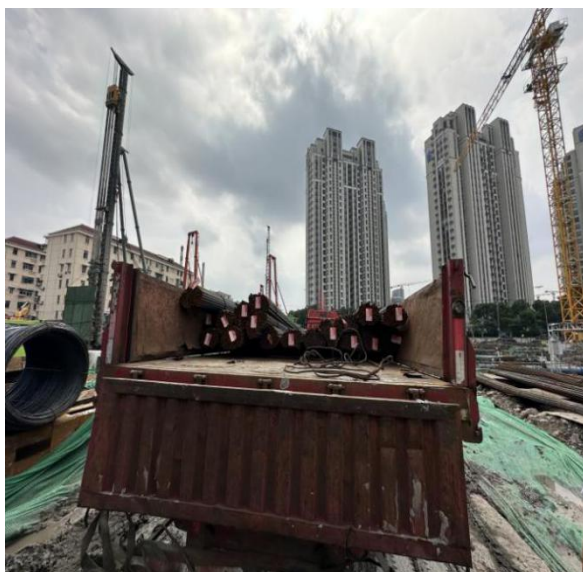
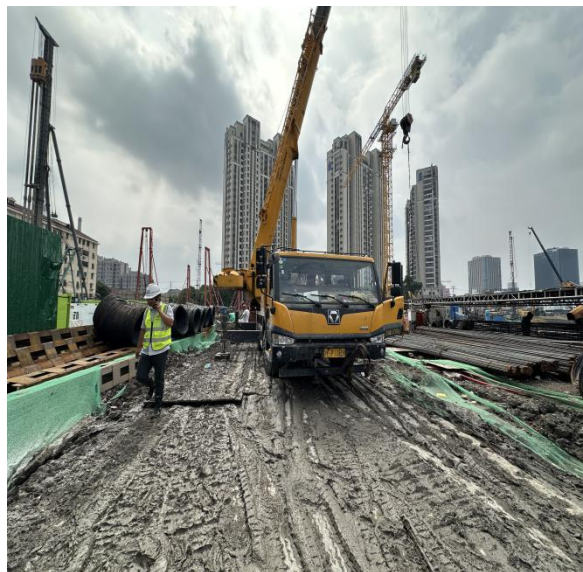
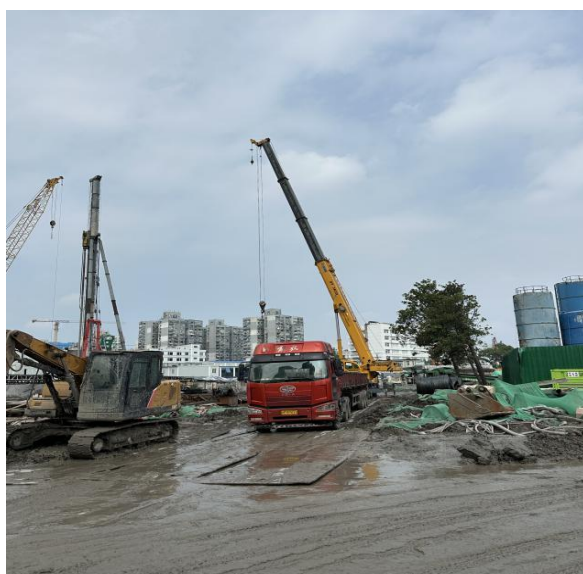
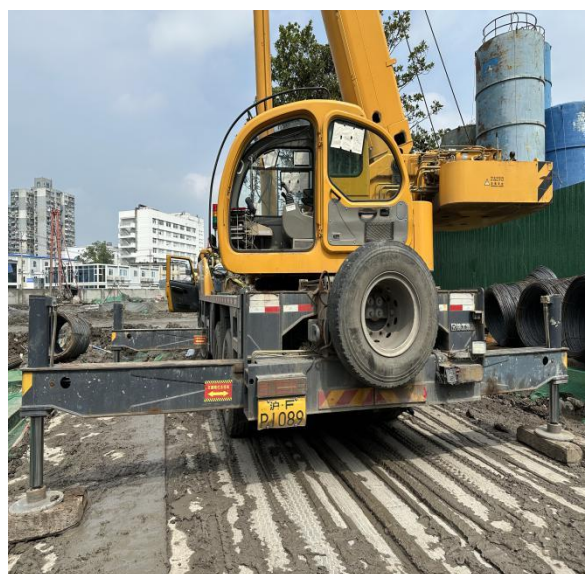
事故发生在杨浦区定海路街道定海路 256 号桩基围护工程项目，大门朝西开启。事故点位于该项目南侧临时车行道货车上，临时道路上铺有钢板，一辆货车和一台汽车起重机东西方向呈一字停放。货车号牌为沪 FB7610，车头朝西，车上装有 16 捆螺纹钢，每支直径 18mm、长度 9m，每捆 110 支、重量 1980kg，车厢尾部有 2 根钢丝绳，钢丝绳完好；汽车起重机号牌为沪 FP1089，车头朝东，四个支腿分别支撑在枕木上，北侧 2

个支腿完全支撑，南侧 2 个支腿未完全支撑。

作业人员绑扎起吊物固定不牢，违反安全管理规定<sup>[1]</sup>站在起重臂下从事作业。

作业人员安全意识淡薄，未牢固绑扎起吊物，违规站立在汽车吊大臂下。现场负责人、安全员未按规定履行管理和监督职责，检查内容不全面，对设备安全状态和人员操作行为的监督检查流于表面，未督促检查本单位的安全生产工作，确保安全措施落实，未及时消除生产安全事故隐患。

项目现场负责人要深刻吸取本次事故教训，举一反三，切实履行生产经营单位主要负责人职责，健全全员安全生产责任制，组织实施安全生产教育和培训计划，提高现场管理人员和

作业人员的安全意识和自我防范能力，督促作业人员严格执行本单位的安全生产规章制度及操作规程。

项目安全管理人员必须加强现场作业安全管理，严格执行安全管理制度，及时排查施工作业现场存在的事故隐患，督促、检查本单位的安全生产工作，坚决杜绝制度流于形式，及时制止和纠正违反操作规程的行为，准确掌握作业现场安全生产动态，确保各项安全生产措施落到实处。
