# **杨浦五角场上海通兴建设集团有限公司 “8·26”一般起重伤害重伤事故调查报告**

编制单位：杨浦区政府事故调查组

报告编制日期：2025 年 11 月

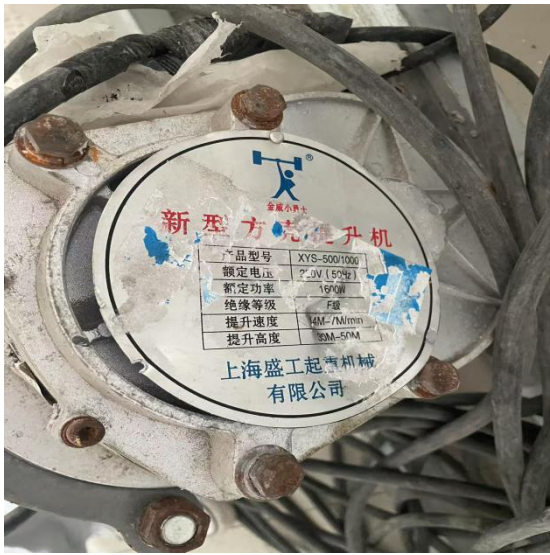
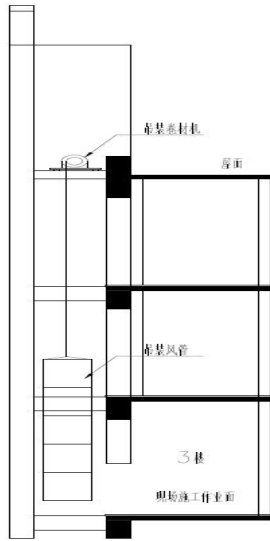
该楼为一幢五层建筑，事故点位于该楼三层西北角 321 房间内的通风井内，通风井内宽 1.1m, 长 2.33m, 有 2 根宽 0.25m 平台梁，现场施工洞口宽 1.7m, 高 1.4m, 离地面 0.4m, 通风井内两侧各有 1 根新设通风管道，施工洞旁外地面有 1 节未安装的通风管道，通风管道长 0.8m, 宽 0.6m, 高 1.25m, 楼顶通风井口处设有 1 台电动提升机，由 2 根槽钢固定在平台梁上，生产厂家为上海盛工起重机械有限公司，产品型号为 XYS-500/1000, 额定电压 220V（50Hz），额定功率为 1600W, 提升高度为 30m-50m。其他因救治伤者未作保留。
