# 杨浦五角场重庆泰可实景装饰工程有限公司 “5·18”一般高处坠落重伤事故调查报告

编制单位：杨浦区政府事故调查组

报告编制日期：2025 年 8 月

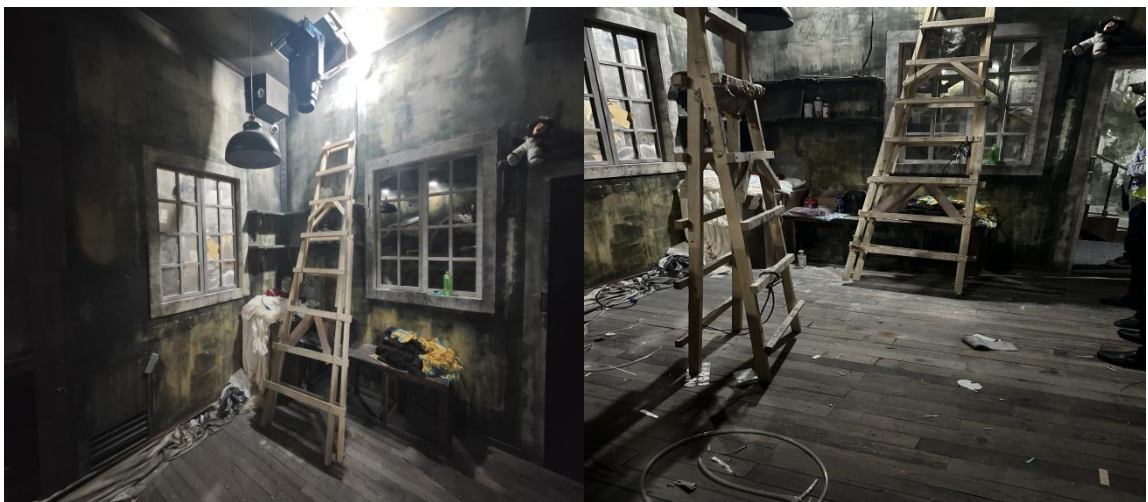
2025 年 5 月 18 日上午，马银春独自到国顺东路 800 号项目进行收尾工作，当天上午主要是为密室贴海报和贴线索指示贴纸。12 时许，现场负责人彭华军到场，20 时许，两人开始调试切割灯方向。调试前，彭华军切断切割灯电源，马银春未佩戴安全帽、安全带，爬上木质人字梯，站在高约 2.4m 的位置扭转切割灯，调试方向。监控视频显示：20 时 31 分 21 秒，马银春从木质人字梯上坠落至地面。

#### **（五）事故现场情况**

事故发生在杨浦区五角场 800 号园区，事故点位于园区东楼三层 318 室《玩具店》主题原版建设项目内。现场有两部木质人字梯，涉事人字梯斜靠在西北墙角，该人字梯正上方吊顶开口，顶板下悬挂 1 台切割灯。涉事人字梯高约 2.9m，人字梯第二梯档距地面约 2.4m，人字梯下方的木质地板上有划痕。其他因救治伤者未作保留。

作业人员违反安全管理规定从事高处作业<sup>[1]</sup>。

泰可公司要深刻吸取本次事故教训，举一反三，切实落实生产经营单位安全生产主体责任，建立健全全员安全生产责任制，组织实施安全生产教育和培训计划，提高现场管理人员和作业人员的安全意识和自我防范能力，督促作业人员严格执行本单位的安全生产规章制度及操作规程。

泰可公司必须加强现场作业安全管理，严格执行安全管理制度，及时发现和消除施工作业现场存在的风险隐患问题。督促、检查本单位的安全生产工作，坚决杜绝制度流于形式，及时制止和纠正违规作业行为，准确掌握作业现场安全生产动态，确保各项安全生产措施落到实处。
