# 杨浦长白新村上海劲豪建设工程有限公司“11·22” 一般机械伤害死亡事故调查报告

编制单位：杨浦区政府事故调查组

报告编制日期：2025 年 4 月

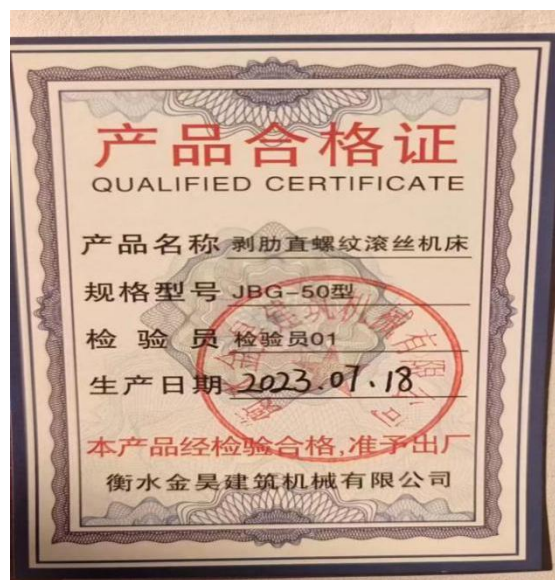
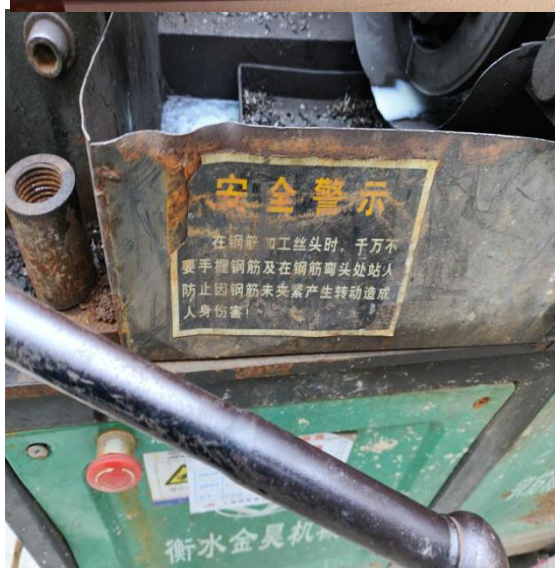
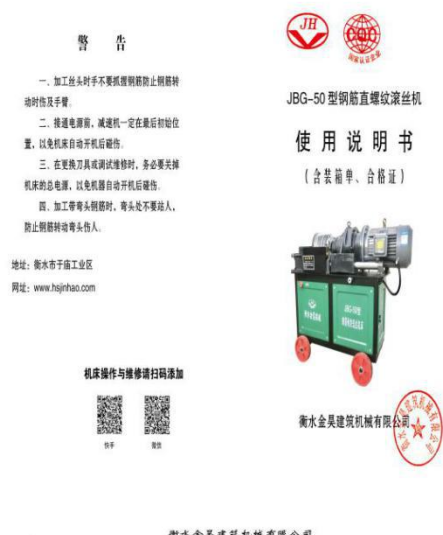
7. 该事故设备为衡水金昊建筑机械有限公司生产的 JBG-50 型钢筋直螺纹滚丝机（以下简称滚丝机），产品合格证显示该设备为 2023 年 7 月 18 日生产，滚丝机操作侧机身上设有“在钢筋加工丝头时，千万不要手握钢筋及在钢筋弯头处站人，防

止因钢筋未夹紧产生转动造成人身伤害！”的安全警示标识。

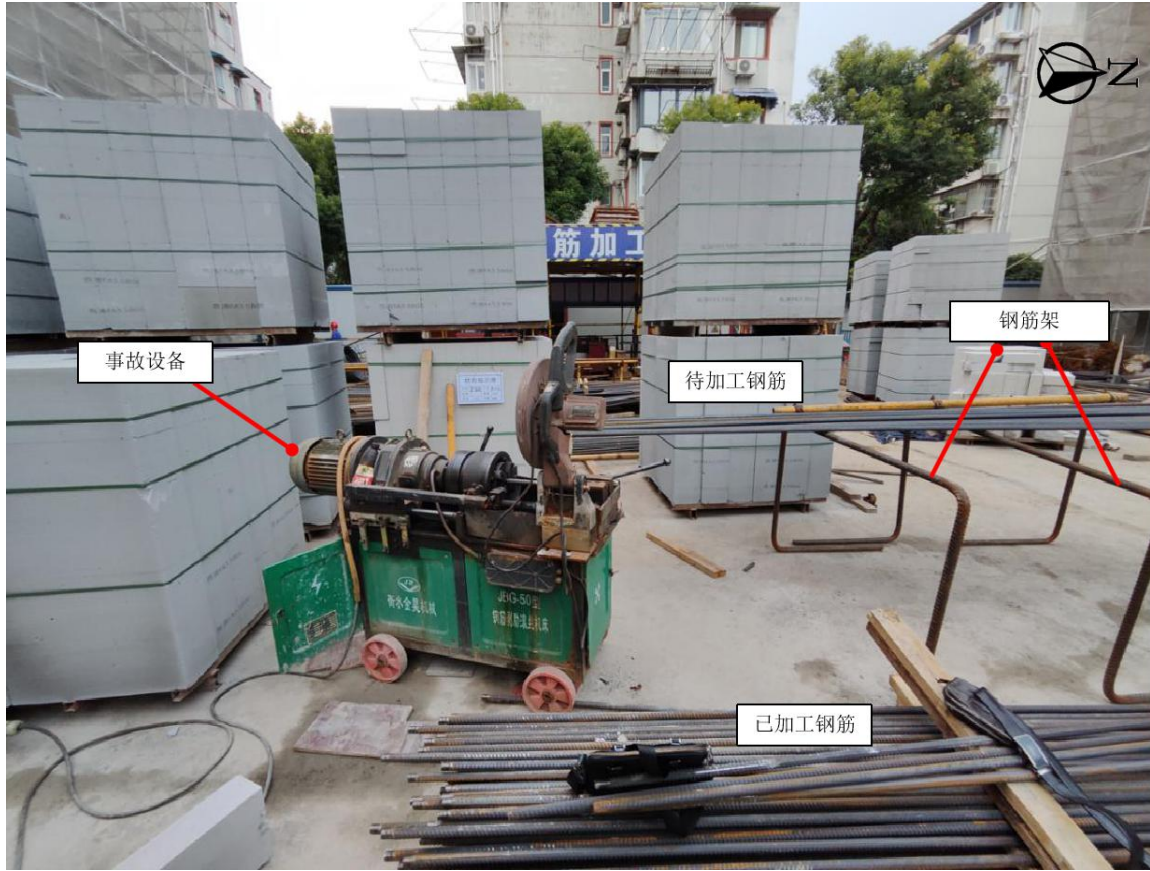
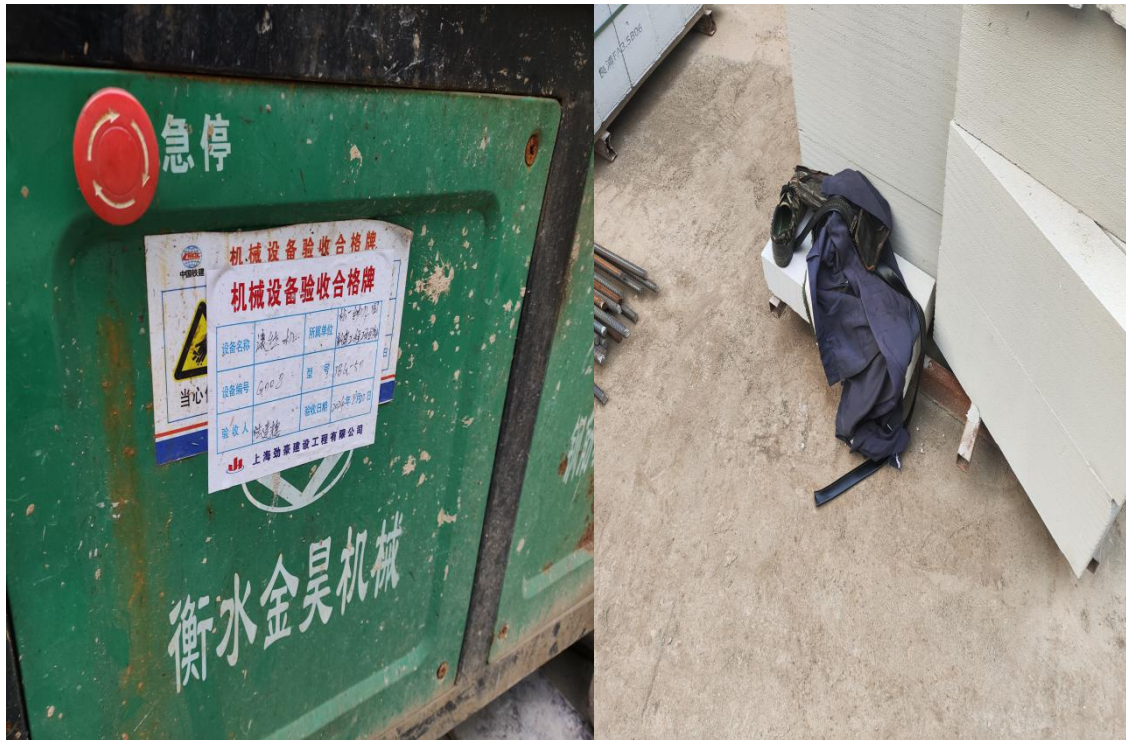
事故发生点位于该项目场地中部钢筋加工区，事故设备为滚丝机，滚丝机钢筋架上放置有待加工钢筋，东侧地面上堆放有已加工钢筋，滚丝机操作侧机身上贴有验收合格牌，现场遗留有外裤、皮带、腰包等物品，外裤整体已被撕扯裂开，外裤左侧的袪带完好，右侧两个袪带被撕断，皮带固定端已从扣头处脱落，皮带右侧系挂有半片腰包，另半片腰包已被撕落。
