# 杨浦大桥江苏上辰智慧建筑科技有限公司 “11·4”一般起重伤害事故调查报告

编制单位：杨浦区政府事故调查组

报告编制日期：2025 年 3 月

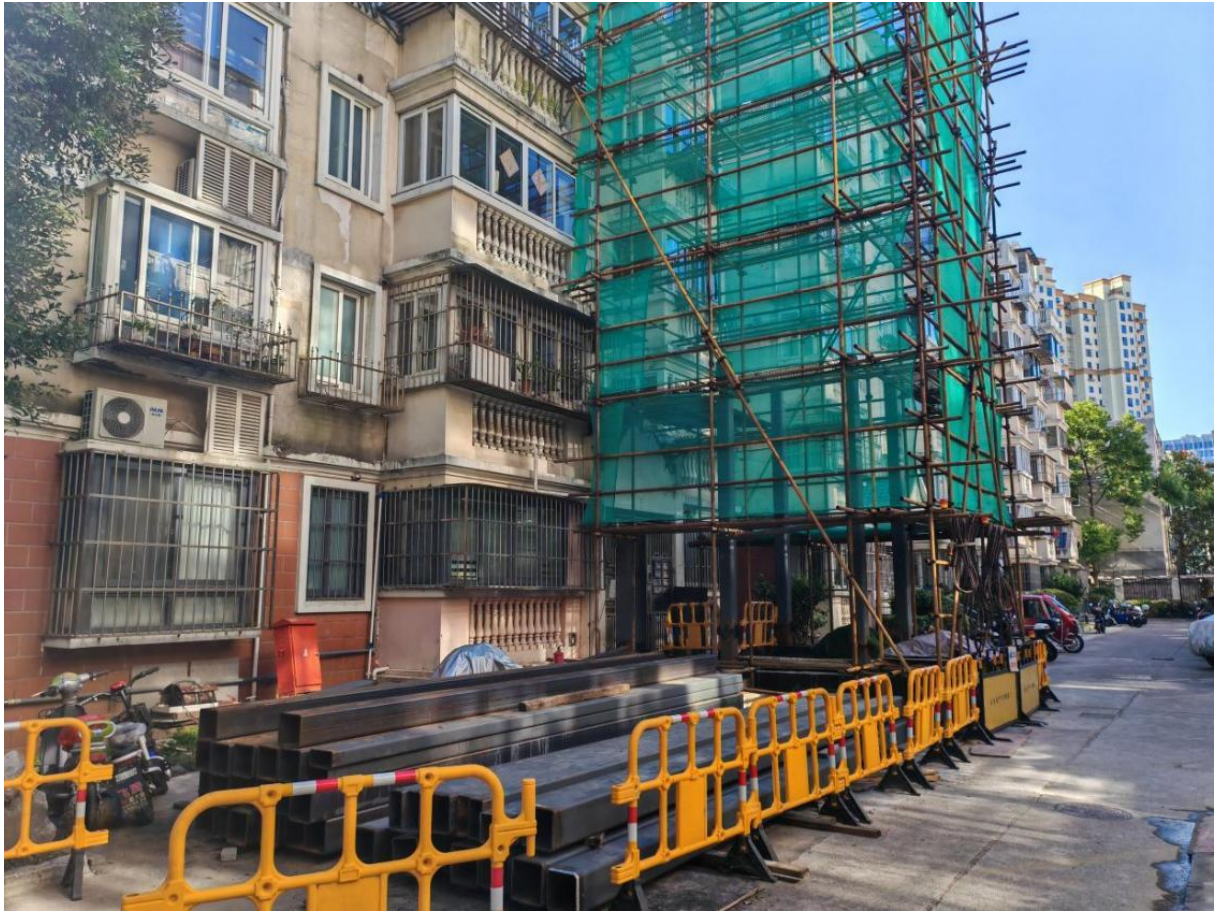
3. 截止事故发生，该项目正在进行电梯井主体结构施工，电梯井井道钢结构已搭建至二楼楼顶位置，主体结构外围搭设有钢管脚手架，脚手架用密目安全网围挡。

4. 施工区域东侧，堆放有两垛方形钢结构钢管，共约 36 根，尺寸分别为  $6\text{m} \times 0.2\text{m} \times 0.2\text{m}$  和  $1.8\text{m} \times 0.2\text{m} \times 0.2\text{m}$ ，材料堆放区域用铁马围挡。

5. 7 号楼北面外墙角设有 1 个配电箱，配电箱旁边放有 1 个灭火器，其他未做保留。
