# 杨浦殷行上海鑫文建筑防水工程有限公司 “11·12”一般高处坠落死亡事故调查报告

编制单位：杨浦区政府事故调查组

报告编制日期：2025 年 1 月

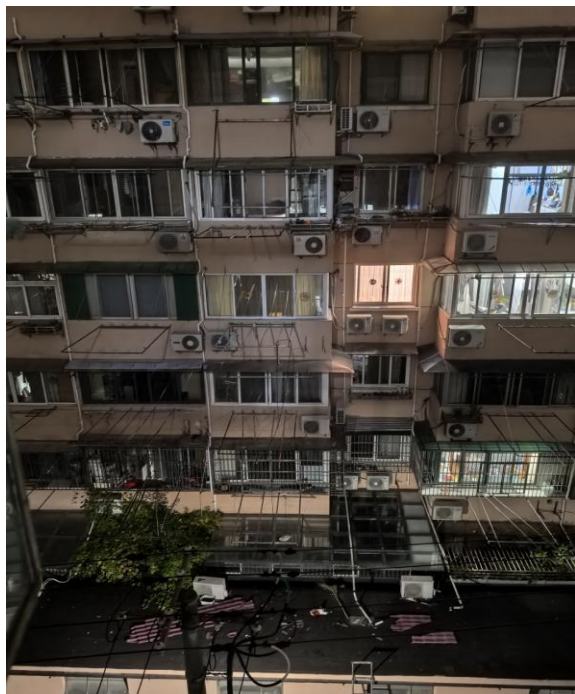
图一 38 号楼南侧照片

4. 38 号楼南侧 6 楼，居民外晾衣架已全部弯折。

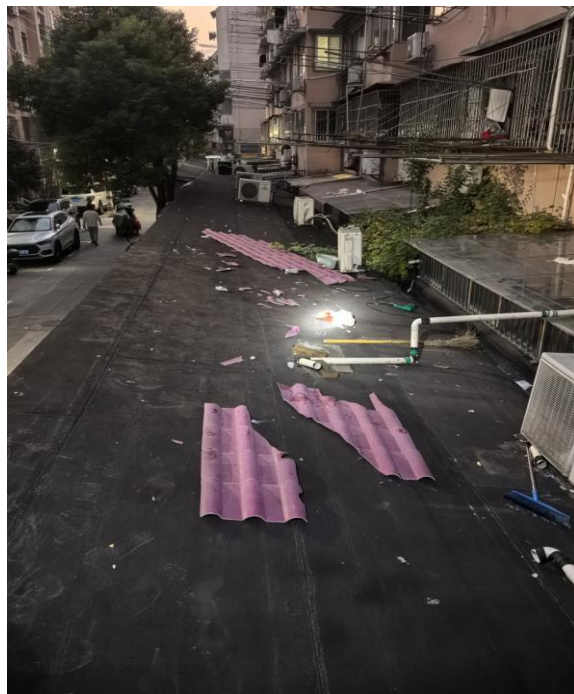
图二 38 号楼南侧非机动车库顶照片

3. 人员坠落点位于 38 号楼南侧非机动车库顶，库顶留有残余的树脂瓦板，整合大小约为 3.5 米\*1.5 米。

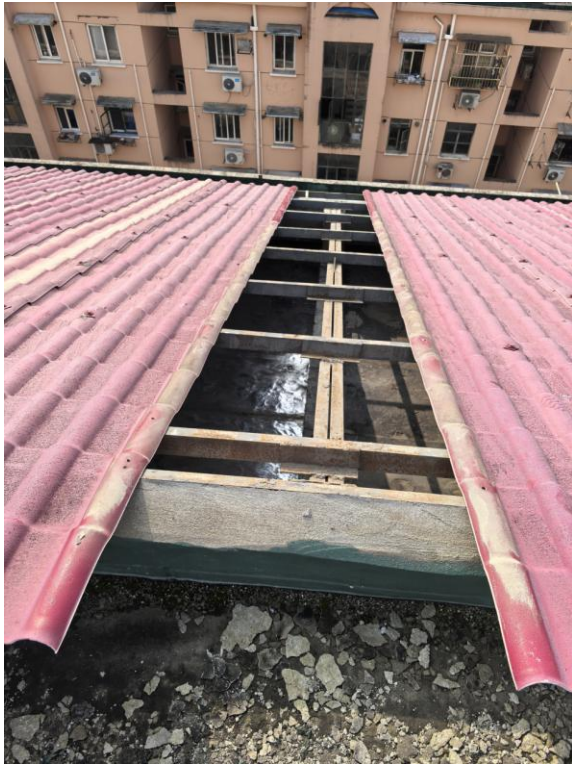
图三 38 号楼屋顶照片

2. 事故点位于该小区 38 号 702 室上方，屋顶为斜坡屋顶，斜坡屋面采用树脂瓦板，该处树脂瓦板已整块缺失，缺失部分大小约为 6 米\*1.5 米，屋顶水箱平台上留有一个手持式电钻和少量螺丝。
