# 杨浦大桥上海建工五建集团有限公司“10·31” 一般高处坠落死亡事故调查报告

编制单位：杨浦区政府事故调查组

报告编制日期：2024 年 12 月

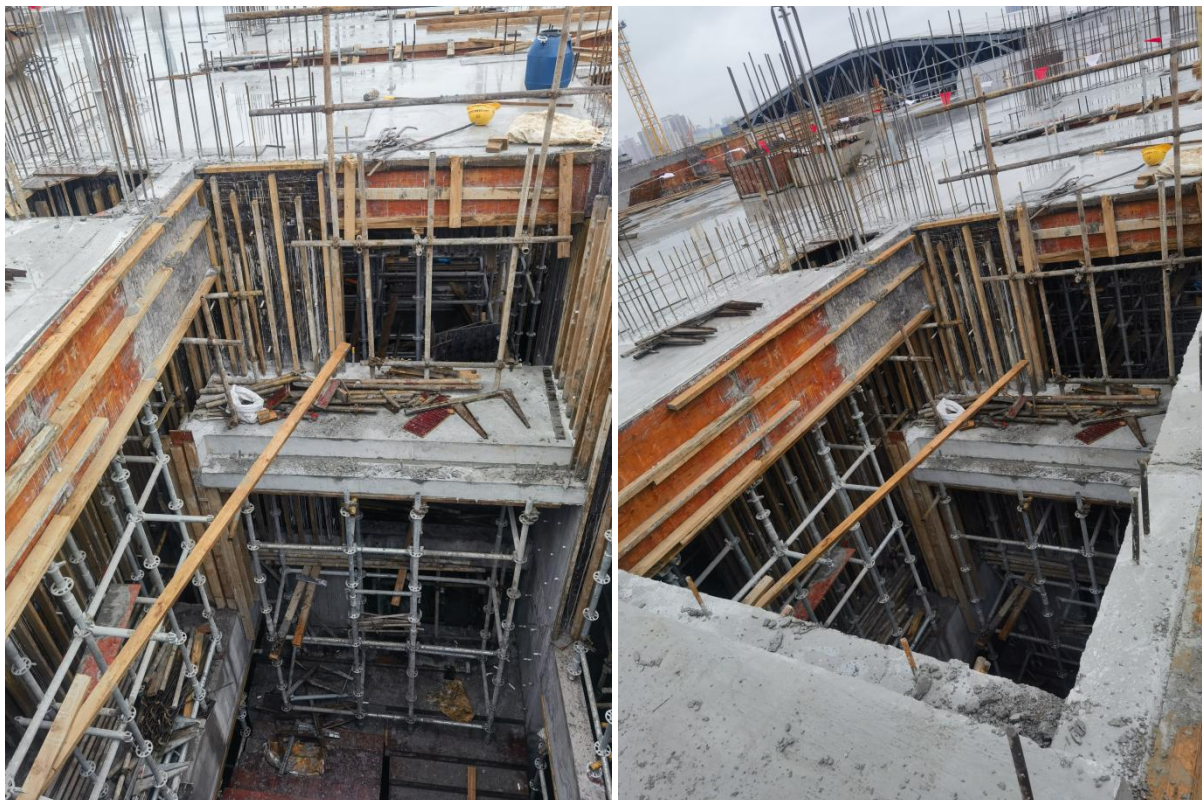
事故发生点位于该项目主楼东侧 4-5 层 LT1-2 楼梯间，楼梯井临边洞口<sup>[1]</sup>尺寸为 3.25m×6.70m，仅在南侧设有防护栏杆；5 层楼梯间休息平台尺寸为 3.2m×1.28m，未设防护栏杆；4-5 层楼梯间休息平台高度为 4.5m，5 层休息平台至 6 层楼面高度为 2.08m，休息平台东侧梁底 2 根立杆，高度为 1.28m，事

故梁底立杆间距为 0.9m，未设拉结横杆。

作业人员违反安全技术规范<sup>[2]</sup>，临边高处作业未佩戴安全防护用品。

1. 五建公司，现场安全管理缺失，未设置临边洞口安全防护<sup>[3]</sup>，未严格按照施工组织方案进行施工，安全教育培训和技术交底流于形式。

有关参建单位必须严格督促、检查本单位的安全生产工作，及时发现和纠正从业人员在作业过程中存在的违法违规行为，教育并监督好从业人员正确佩戴、使用劳动防护用品，督促从业人员严格遵照操作规程规范作业，做好安全隐患排查治理，及时消除事故隐患，及时告知从业人员作业场所存在的安全隐患及风险，确保各项安全生产防范措施落到实处。
