# 杨浦平凉“4·21”建筑物局部坍塌事故 调查报告

编制单位：杨浦区政府事故调查组

报告编制日期：2024 年 9 月

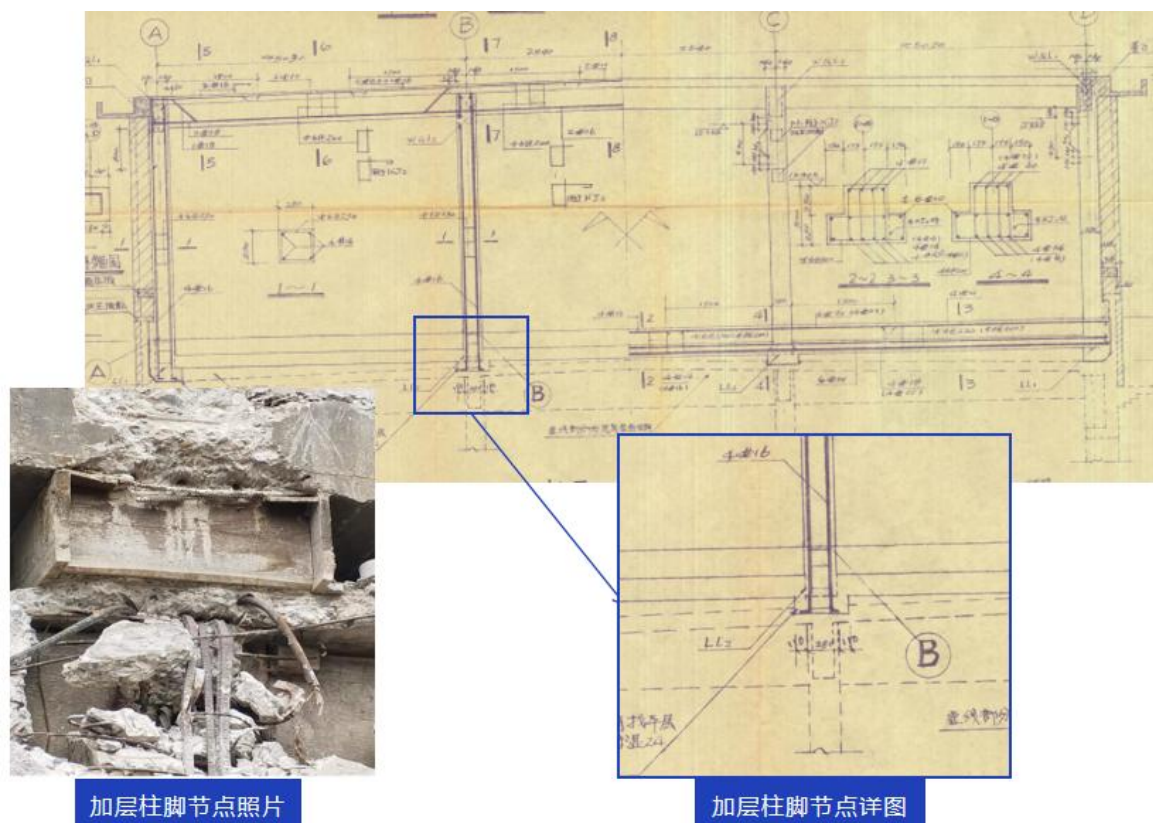
图 2 加层设计图及现场情况

事故房屋结构 1 至 3 层为南北向三跨框架结构，框架梁沿南北向布置，三跨跨度均为 5.08m，东西向布置次梁与连系梁，跨度为 6.1m。1 至 3 层框架柱截面尺寸自下而上依次减小。加建的第 4 层为单向三跨框架结构，框架布置与下部结构基本相同。框架柱截面尺寸和 3 层基本相同，为 280mm×280mm。根据事故调查组聘请第三方出具的房屋质量检测报告比对当时图纸，4 层结构框架柱未与下部结构连接。原 3 层结构未按照设计图进行加固。

**2. 结构本身薄弱,安全冗余低。**1974-1976 年钢琴公司加建 4 层时,原设计图纸显示需要对柱进行加固,但加层时并未对 3 层柱采取加固措施,加层后 3 层柱的承载力已接近极限状态。

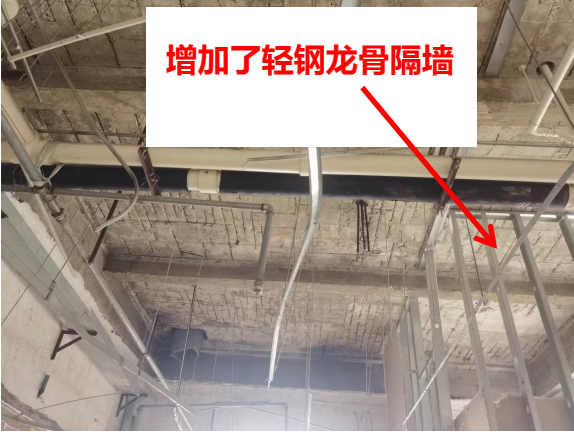
| <p>2008 年</p> | <p>三、四层增<br/>设 轻 钢 龙<br/>骨 隔 墙</p> | <p>增加了轻钢龙骨隔墙</p> <p>现场轻钢龙骨照片</p> | <p>2008 年 5 月，迈盛<br/>公司将汉庭酒店装<br/>修工程发包给太禾<br/>公司。</p> |

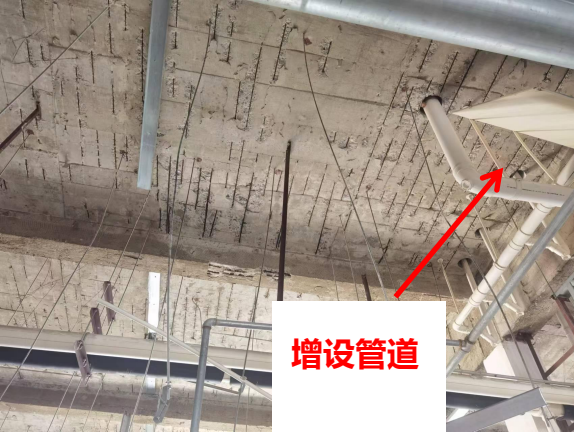
| | <p>B 轴和 C 轴<br/>处增设管<br/>道</p> | <p>增设管道</p> <p>现场管道照片</p> | |

**3. 以往的装修改造对承重结构存在破坏。**2008 年迈盛公司装修改造为酒店使用,对原来的大空间进行了分隔,在排设水管时,对柱子有开槽的情况,严重降低了柱的承载力。

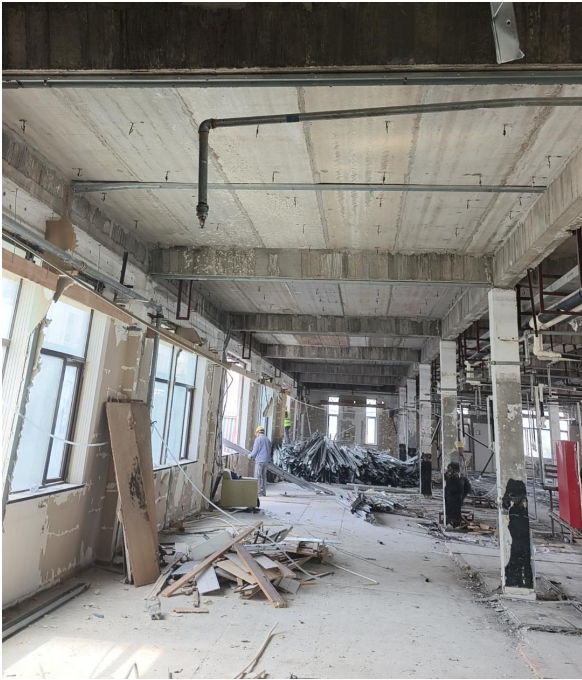
| 2024 年 | <p>拟对三层和四层进行重新装修, 2024 年 3 月~4 月拆除了原有装修</p> | <p>装修拆除后照片</p> | <p>堆积物品为龙骨架, 根据现场比对, 照片中堆积的轻钢龙骨位于非坍塌的西区, 且为临时堆放, 坍塌前已清理出场。</p> |

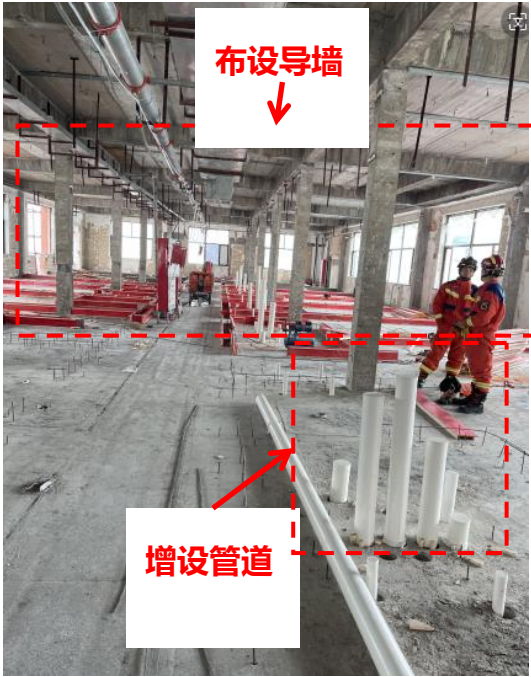
| | <p>2024 年, 新装修准备阶段, 现场四层楼面个别区域楼板开洞增设管道、部分区域布设导墙, 粉刷层清除</p> | <p>现状照片</p> | <p>/</p> |

根据调查情况,自停业至房屋坍塌前,富之辰公司拆除了原始的装修及启煜公司新装修工作,包括拆除吊顶、装饰面板以及楼面的地板、部分构件表面粉刷及楼板开洞,上述行为造成一定的扰动影响。通过现场检查复核,没有发现梁柱主要承重结构的变动。

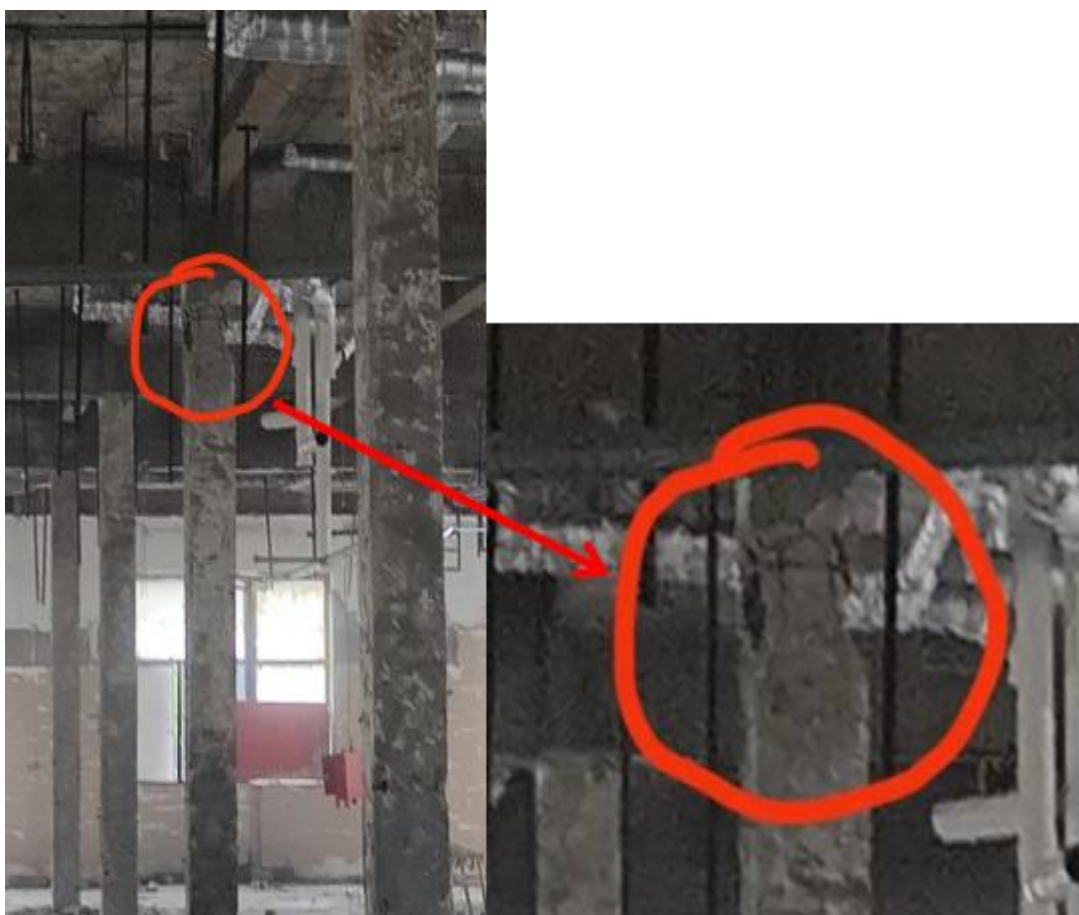
本次局部坍塌始于 12 轴 B 或 C 轴柱的压溃，11 轴与 13 轴第 4 层柱向中间倾斜变形，屋面预制板搁置失效塌落，冲击楼面，在 12 轴两侧楼板下坠共同作用下，11 轴与 13 轴柱失效坍塌。

图 3 12-C 轴柱顶呈轴压破坏

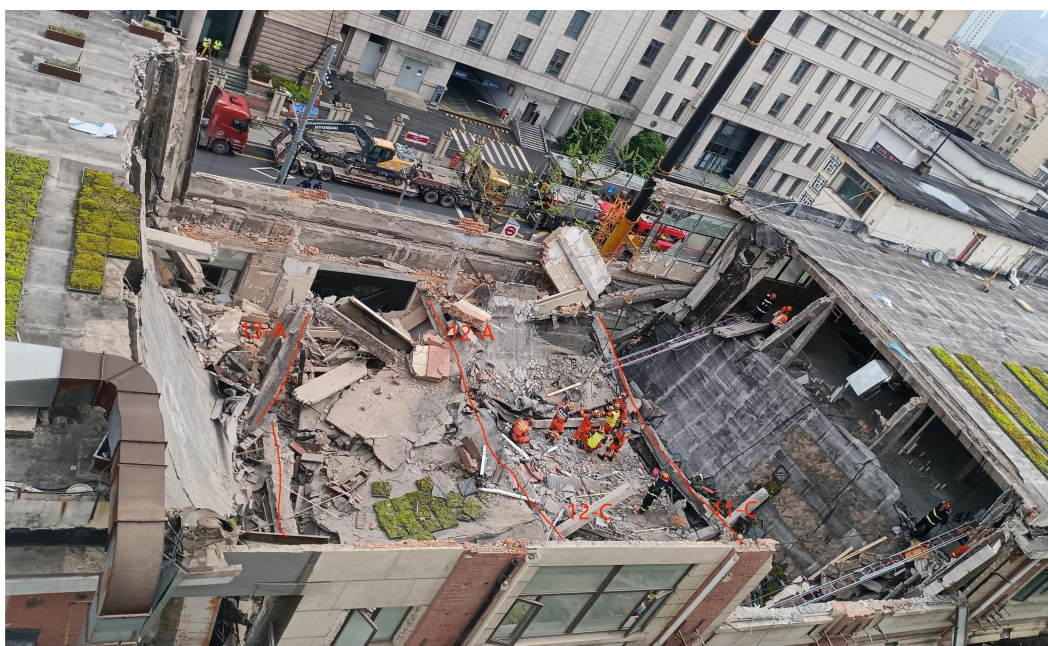
图 5 坍塌区域初始状况

2024年4月21日7时30分许，浦东房屋检测公司在对房屋质量进行房屋补充检测过程中，发现房屋结构有异响，检测人员迅速撤出，并同时通知楼内其他人员撤离。8时10分许，房屋3层和4层自东向西第2-5跨发生局部坍塌。
