# 金山山阳伟航电脑针织有限公司“6·10” 一般其他爆炸事故调查报告

金山区人民政府事故调查组

2026年8月

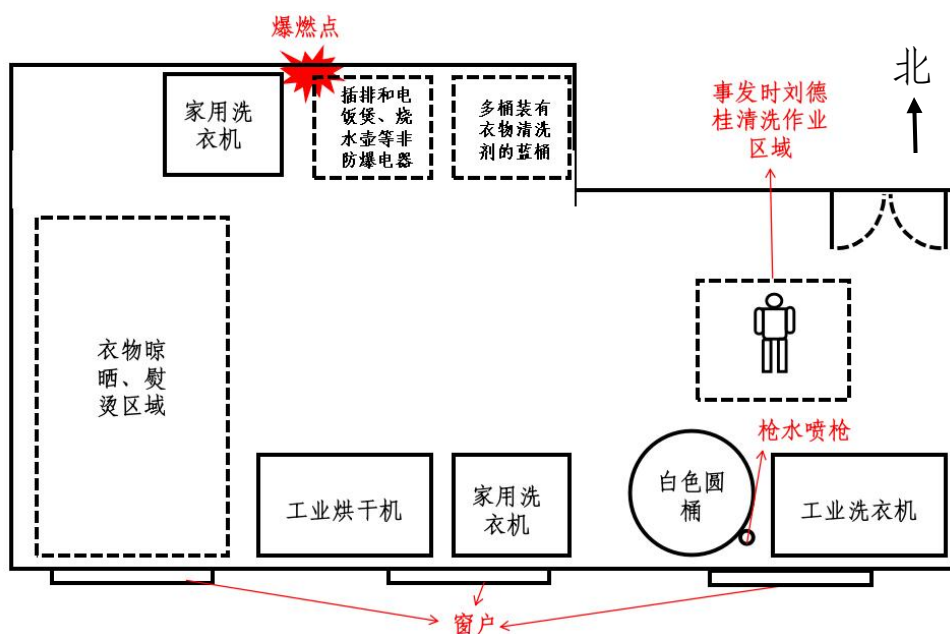
图1 涉事洗衣房平面图

1. 涉事洗衣房位于伟航公司 2 号楼底楼，洗衣房内放置有工业洗衣机、工业烘干机及两台家用洗衣机，两台家用洗衣机分别

放置于洗衣房南侧与北侧墙面，北侧家用洗衣机东侧放置有拖线板和电饭煲、烧水壶等非防爆电器（如图 1 所示）。

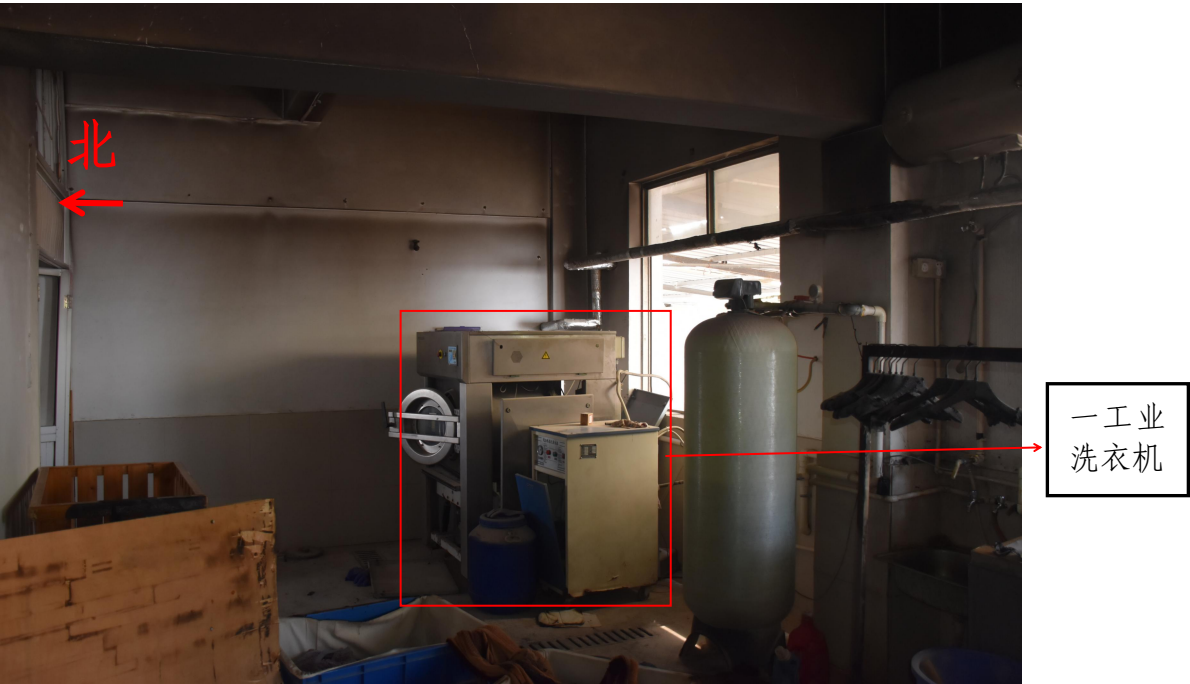
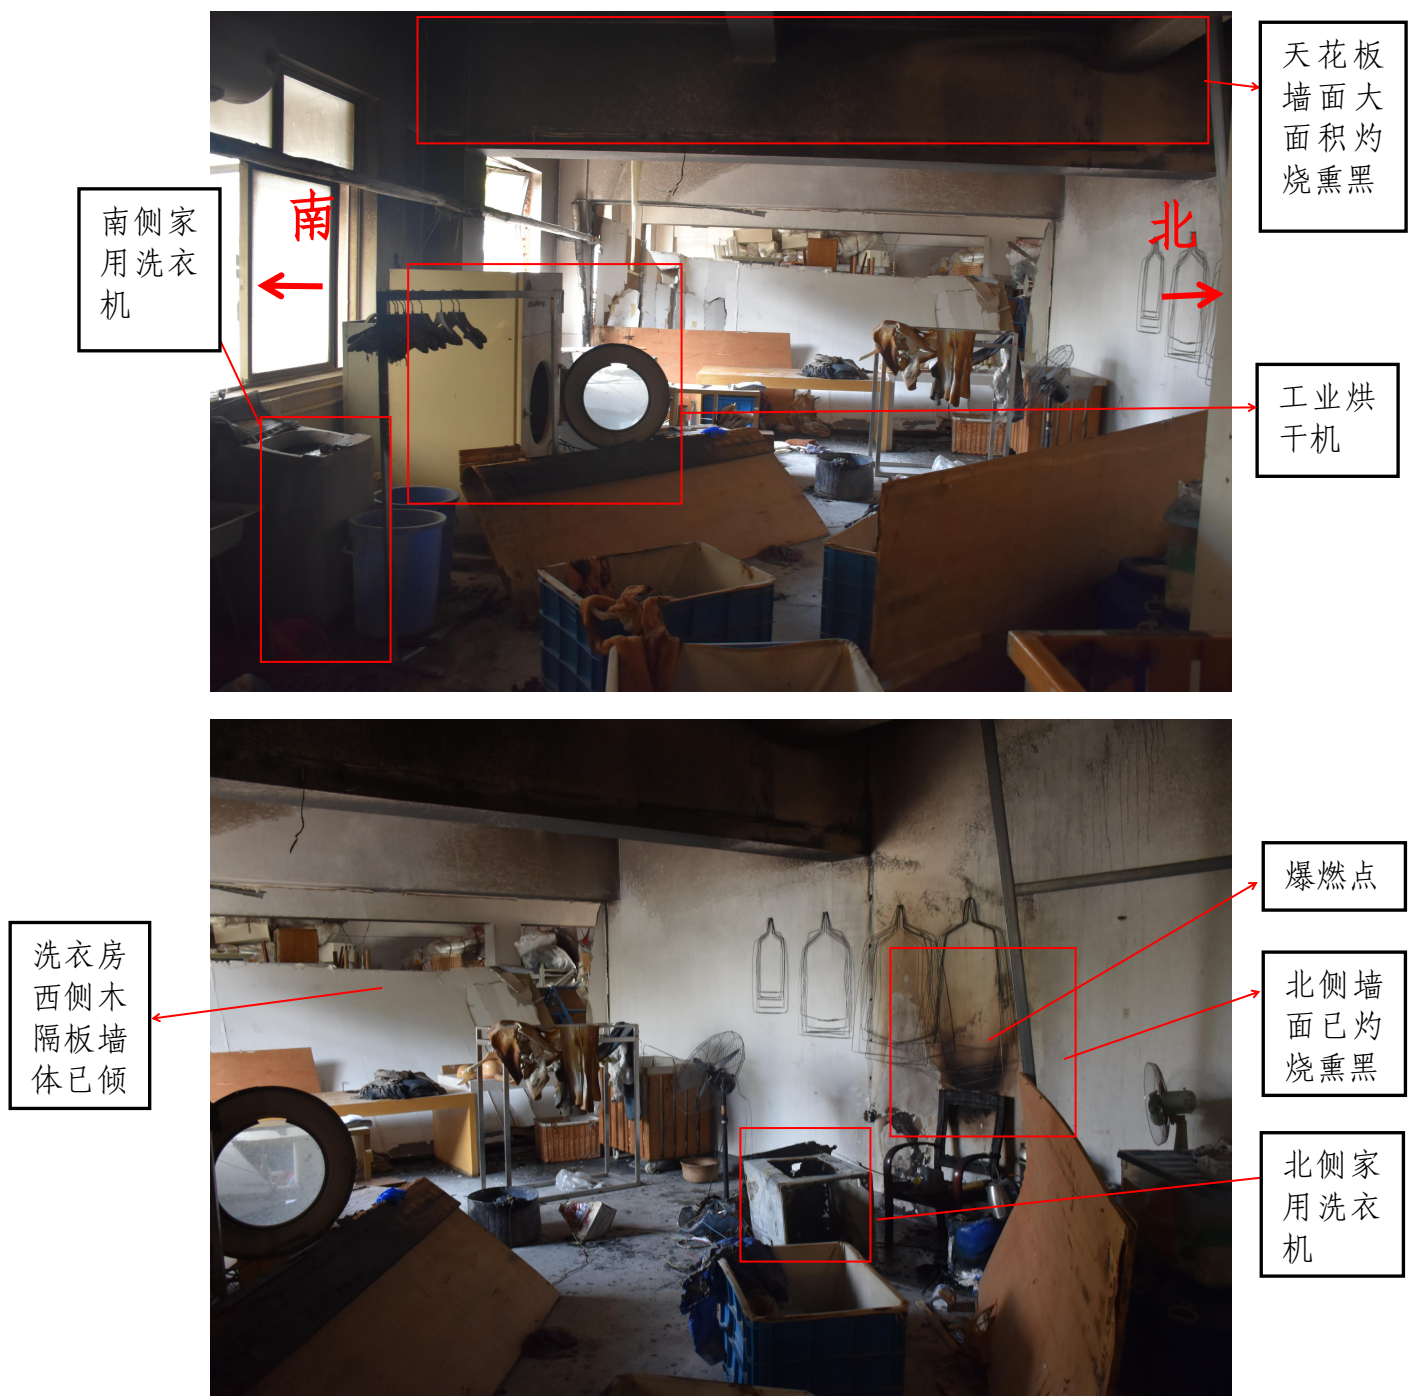
图4-6 涉事洗衣房现场情况

2. 涉事洗衣房地面见有少量积水，洗衣房内多件物品已烧损，隔板与吊顶均已倾倒。洗衣房南侧窗户玻璃已破碎、窗框已变形，西侧木隔板墙体已倾倒，北侧为涉事洗衣机放置处，洗衣机北侧墙面及天花板墙面见大面积灼烧熏黑痕迹。

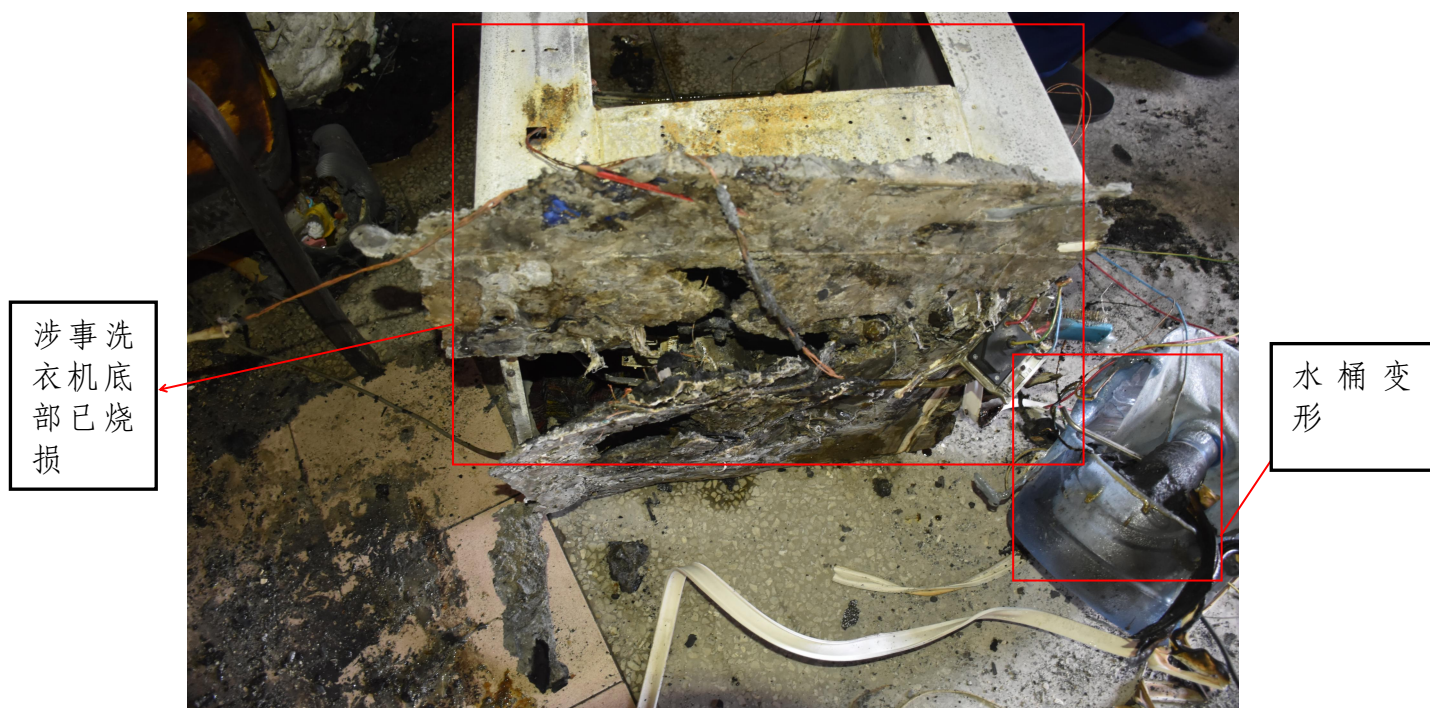
图7 事故现场中烧焦的洗衣机底部

3. 涉事洗衣机箱体与内筒呈分离状态，箱体内部衣物及底部均已烧损。另见插排的插头插在一插座上，插座的绝缘线已熔化。洗衣机西南侧见内筒，内筒已烧焦，筒内见有焦化物。洗衣机东北侧为一已烧焦的木凳，木凳上见一接线板及多个烧损的塑料物品，东侧另见有烧损的电饭煲、烧水壶等电器。

大量枪水清洗衣物，加之作业区域通风不畅，枪水在空气中自然挥发达到爆炸浓度极限，遇非防爆电器产生的电火花而发生爆燃，从而导致事故的发生。

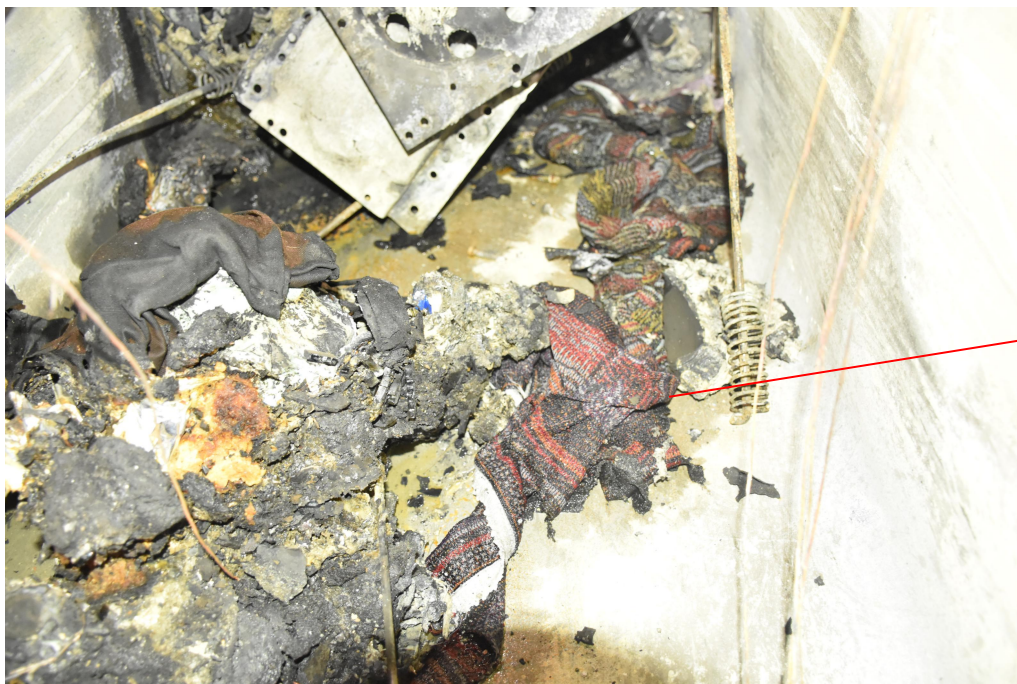
图9 烧损的洗衣机内部

洗衣机  
内烧损  
衣物

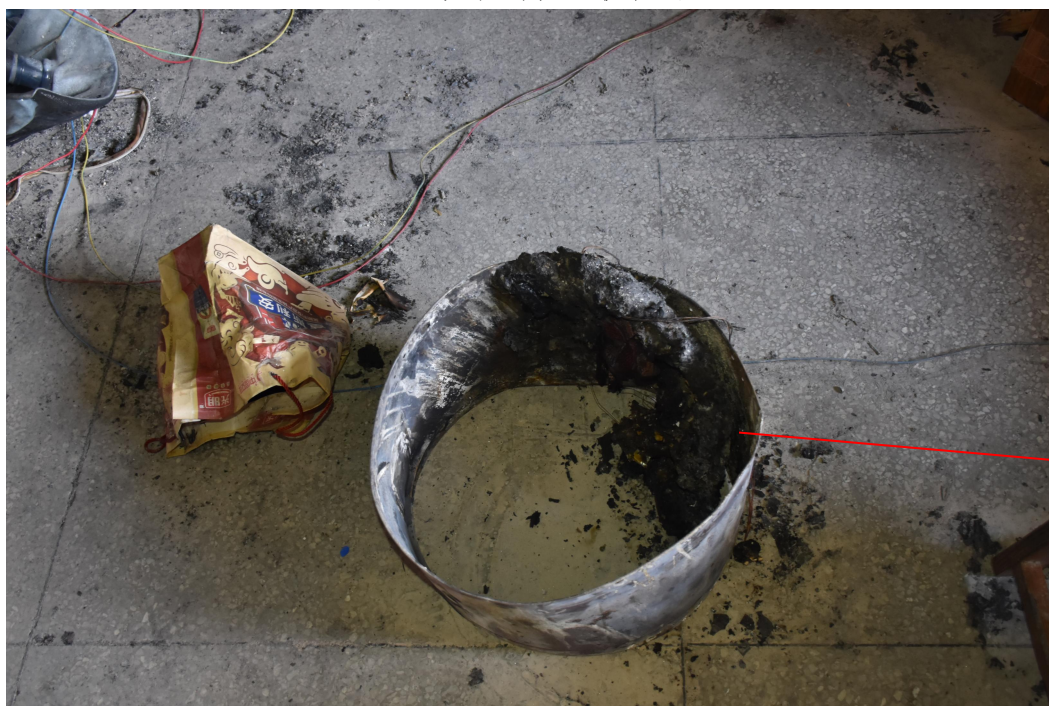
图10 烧损的洗衣机内筒

洗衣  
机内  
筒内  
见焦  
化物

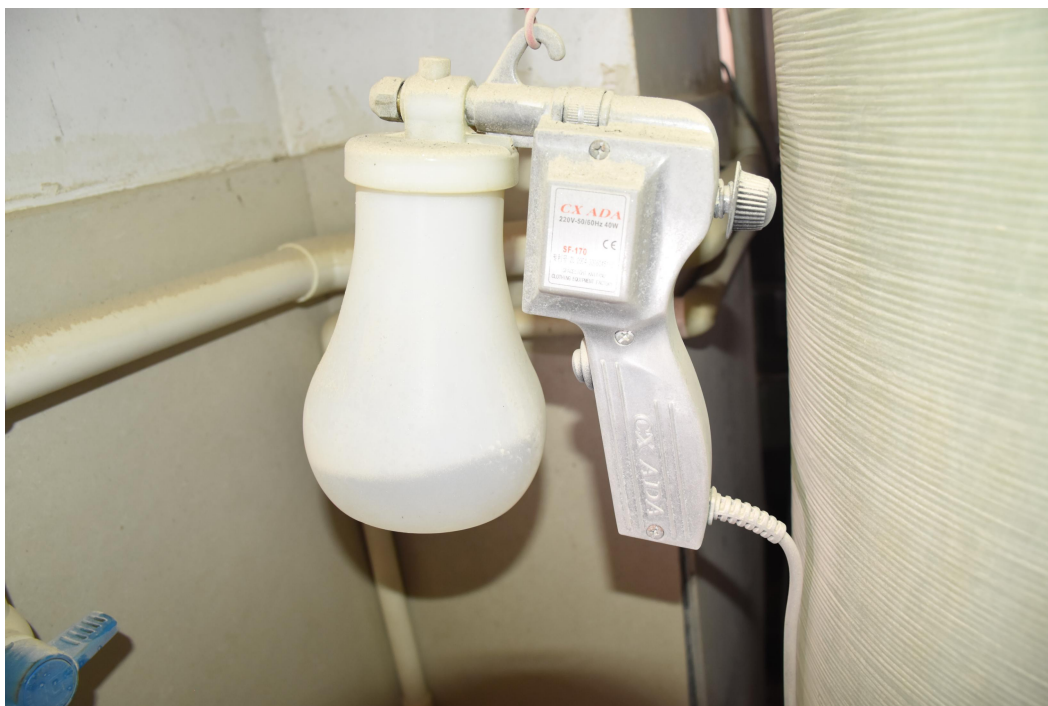
图13 悬挂在白色圆桶后方的喷枪

4. 涉事洗衣房东南侧白色圆桶后方墙面上悬挂一喷壶，喷壶内装有枪水液体。洗衣房外见有桶装枪水产品，品牌名：神奇，产品标准号：Q/320602DKY01；生产商：南通市凯扬工业品有限公司，执法人员已调取枪水产品说明书。

1. 经查，洗衣房内枪水喷枪悬挂于南侧白色圆桶后方，伟航公司要求员工使用喷枪向衣物喷枪水清洗污渍。据刘某桂供述其极少使用枪水喷枪，日常使用枪水清洗衣物均采取直接倾倒方式，违反了伟航公司制定的《枪水安全操作要点》<sup>[4]</sup>和《枪水安全管理制度》<sup>[5]</sup>要求。

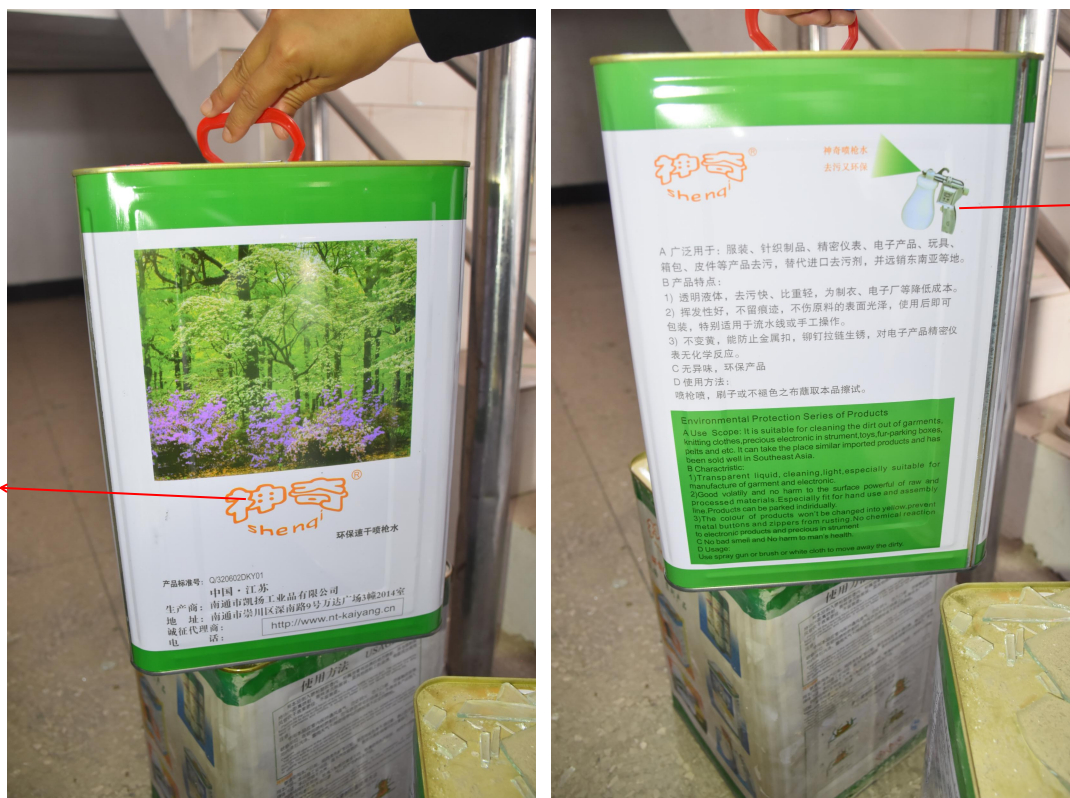
图14-15 枪水包装信息

2. 涉事洗衣房内使用清洁剂名为枪水，枪水的主要成分为异己烷，成分比（重量%）>99，危险性类别为 2 类易燃液体，危险性说明为 H226 易燃液体和蒸汽，理化特性：外观与性状为无色透明液体，气味为稍有气味，闪点（闭杯，℃）<23。

品牌：神奇  
产品标准  
号：Q/3206  
02DKY01；  
生产商：南  
通市凯扬  
工业品有  
限公司

枪水桶  
上印有  
喷枪
