# 金山朱泾西市泾西路 8 号“6·5” 一般机械伤害事故调查报告

金山区人民政府事故调查组

2026年8月

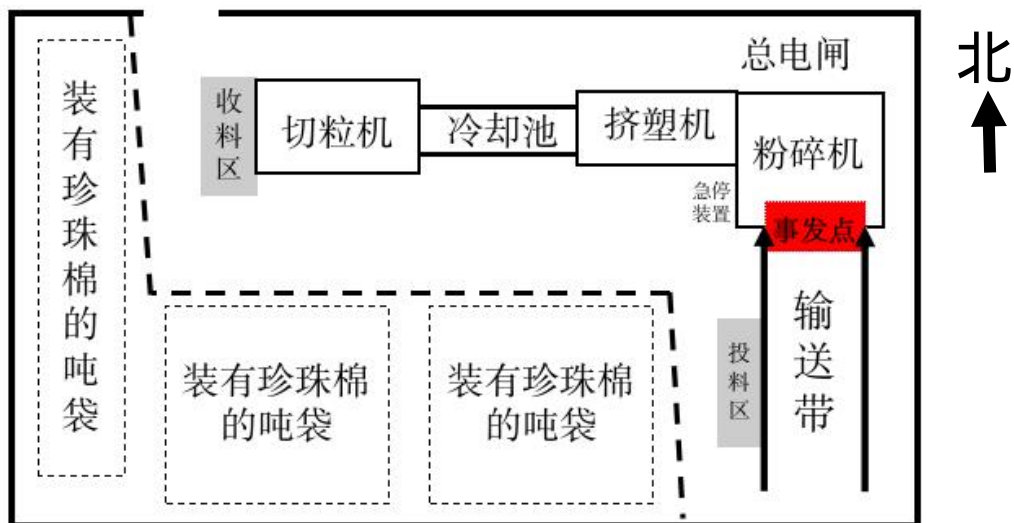
图1 涉事车间平面图

1. 涉事车间为砖混结构，车间内布设一条废旧珍珠棉造粒流水线（见图1），流水线由输送带、粉碎机、挤塑机、冷却池、切粒机组成，涉事设备由周某江于2023年于万龙塑机购置而来。

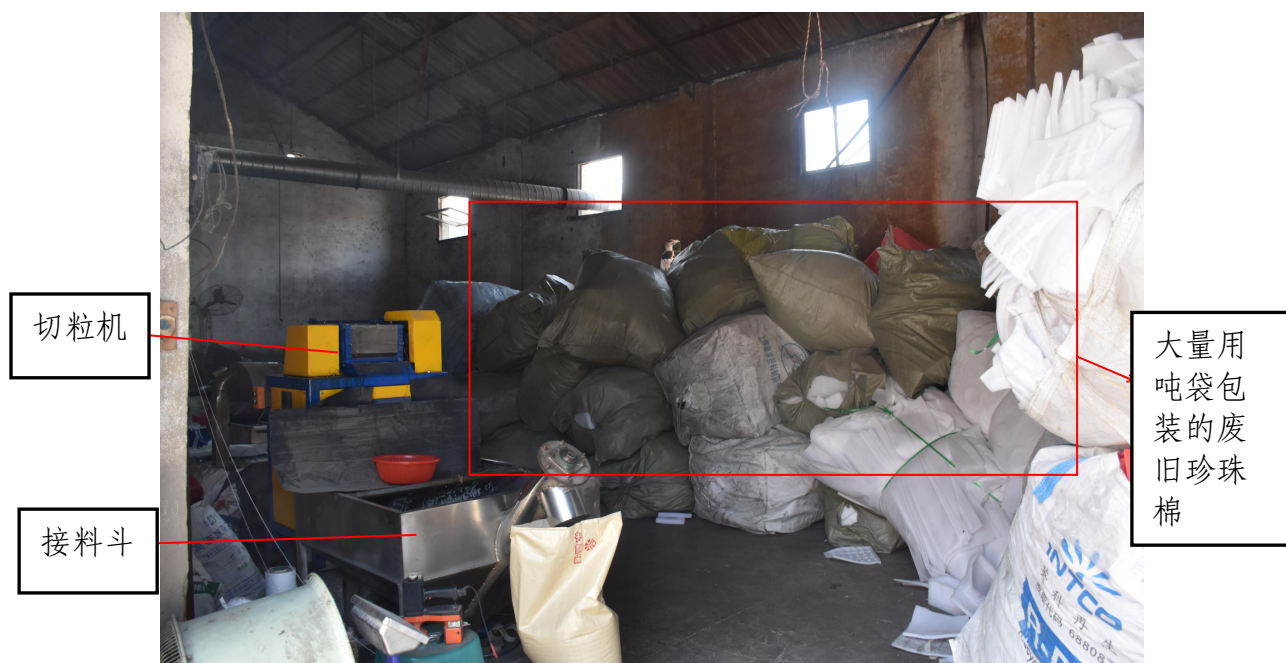
图4 涉事车间现场情况

2. 涉事车间设有珍珠棉回收造粒流水线。流水线设备呈 L 型摆放，依次为输送带、粉碎机、挤塑机、冷却池、切粒机、接料斗。输送带南北对接粉碎机，粉碎机连通东西向挤塑机，挤塑机表面附着塑料物料。

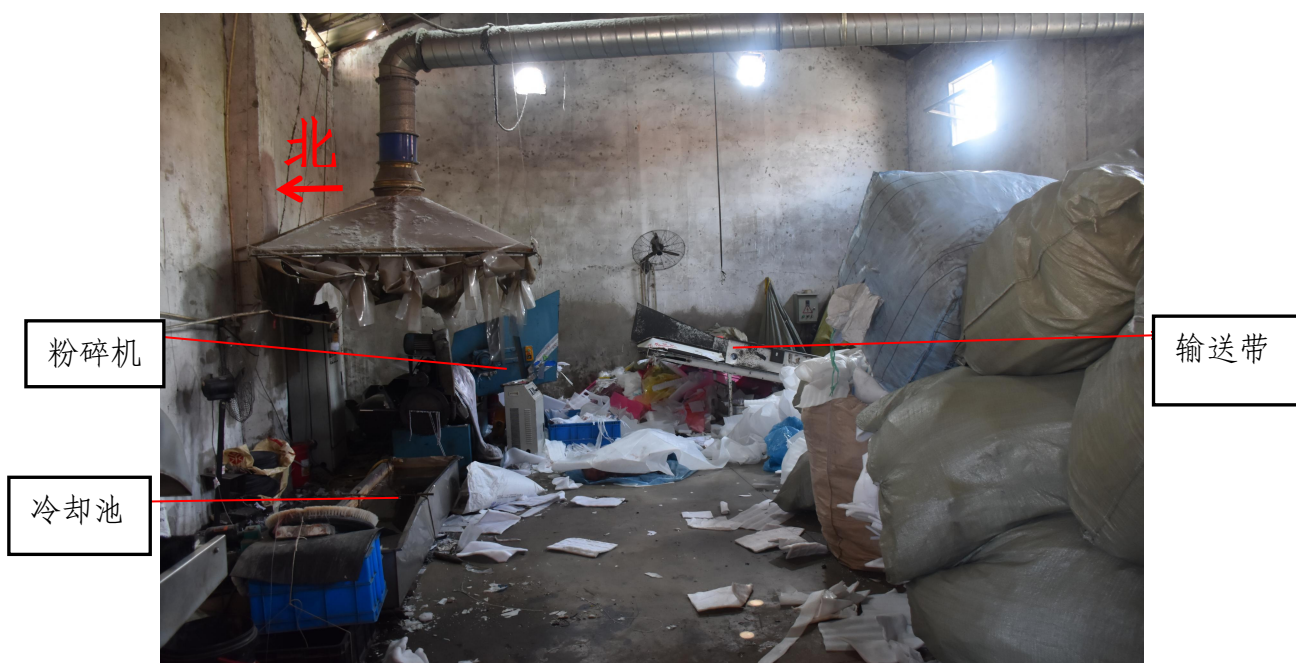
图5 事发现场情况

3. 事故点位在车间东侧粉碎机与输送带衔接处；粉碎机内见刀片与珍珠棉、吨袋相互缠绕，吨袋上见少量血迹。粉碎机进料口尺寸为 84cm×82cm，进料口西侧设有急停按钮。

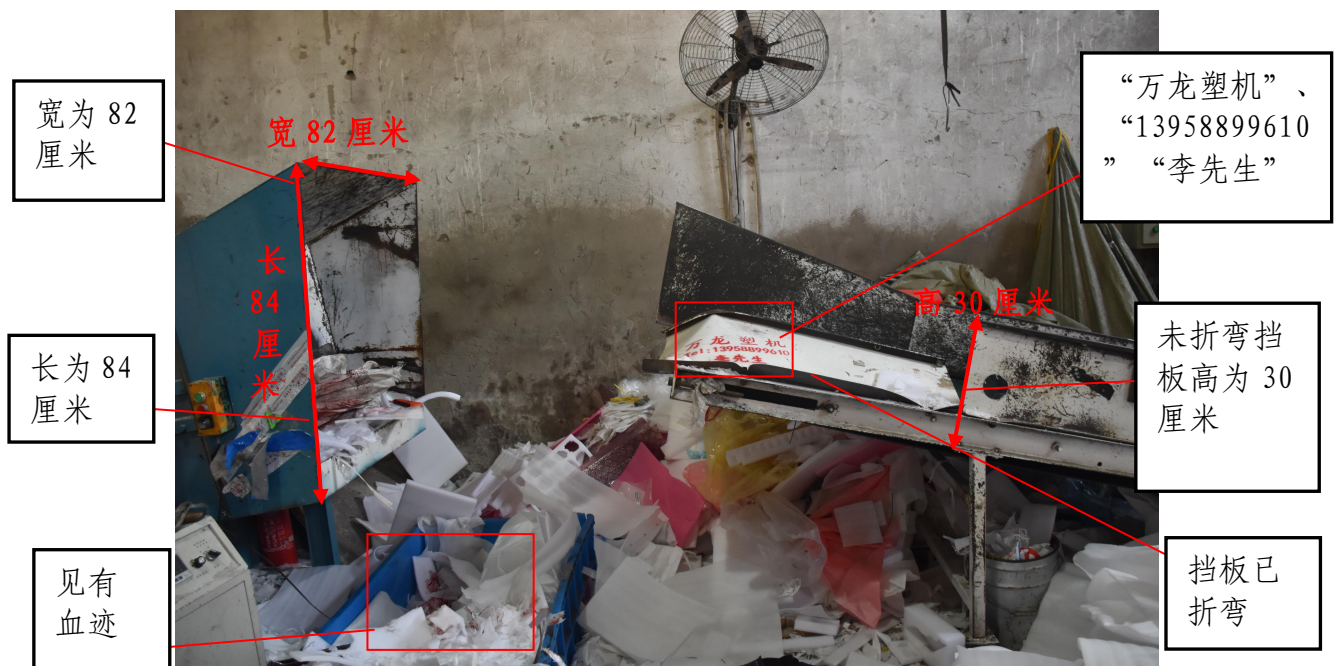
图6 涉事撕碎机

2026年6月5日，事故调查组委托司法鉴定科学研究院对死者邢某明进行尸表检验及死亡原因分析。2026年7月7日，司法鉴定科学研究院出具司法鉴定意见书（司鉴院[2026]病鉴字第184号），鉴定意见为：邢某明符合遭钝性物体（撕碎机）挤

压、撕扯致头、躯干部及四肢等多发性损伤死亡。

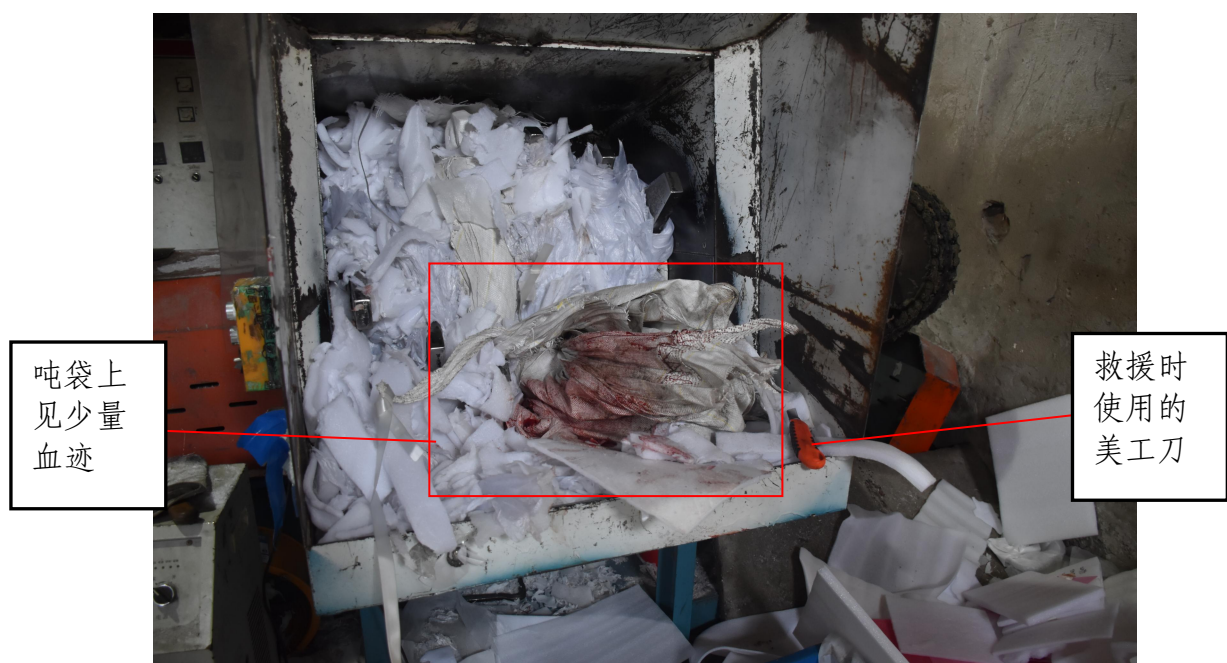
图7 事故发生位置

结合现场勘查、调查询问、监控录像和综合分析，该起事故直接原因为邢某明将吨袋放置于输送带挡板上进行投料时，吨袋边角被输送至粉碎机进料口，导致吨袋被转动的部件卷入，吨袋受牵拉影响瞬间将邢某明腰部及以上躯体套住，一同带入粉碎机内，从而导致事故发生。

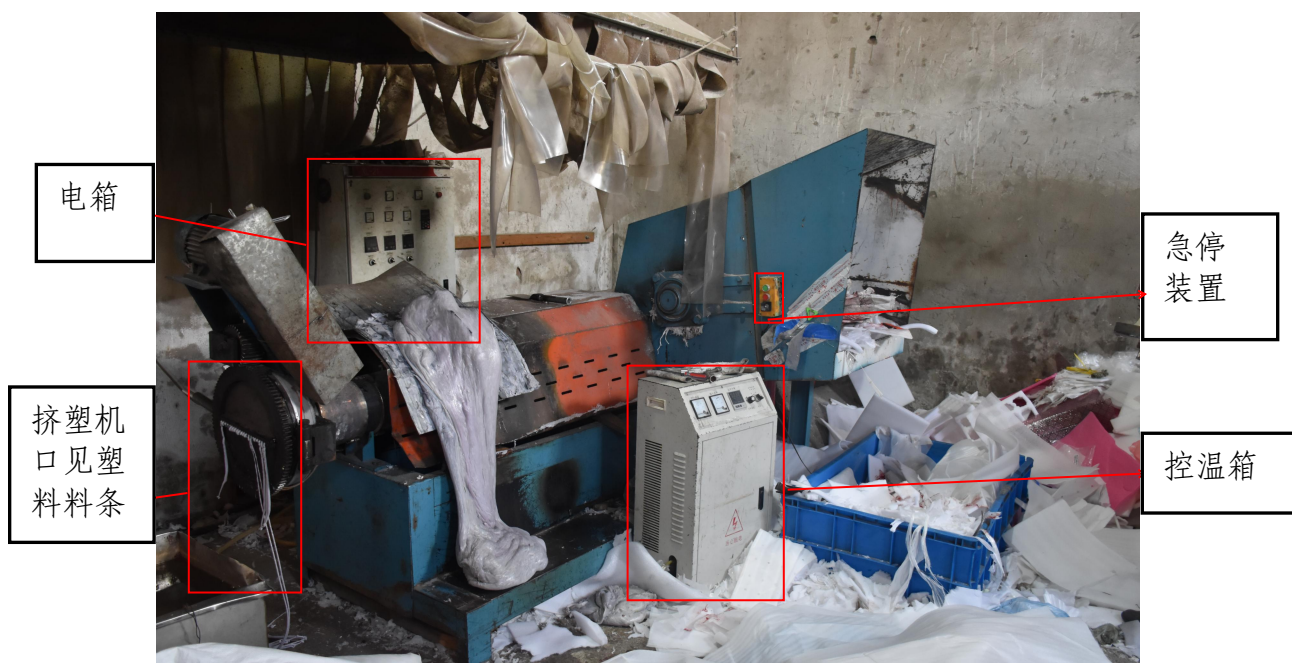
图8 涉事车间东北侧现场情况

5. 涉事车间北侧布设控温箱、配电箱、冷却池及破碎机，车间大门处设置总电源开关。

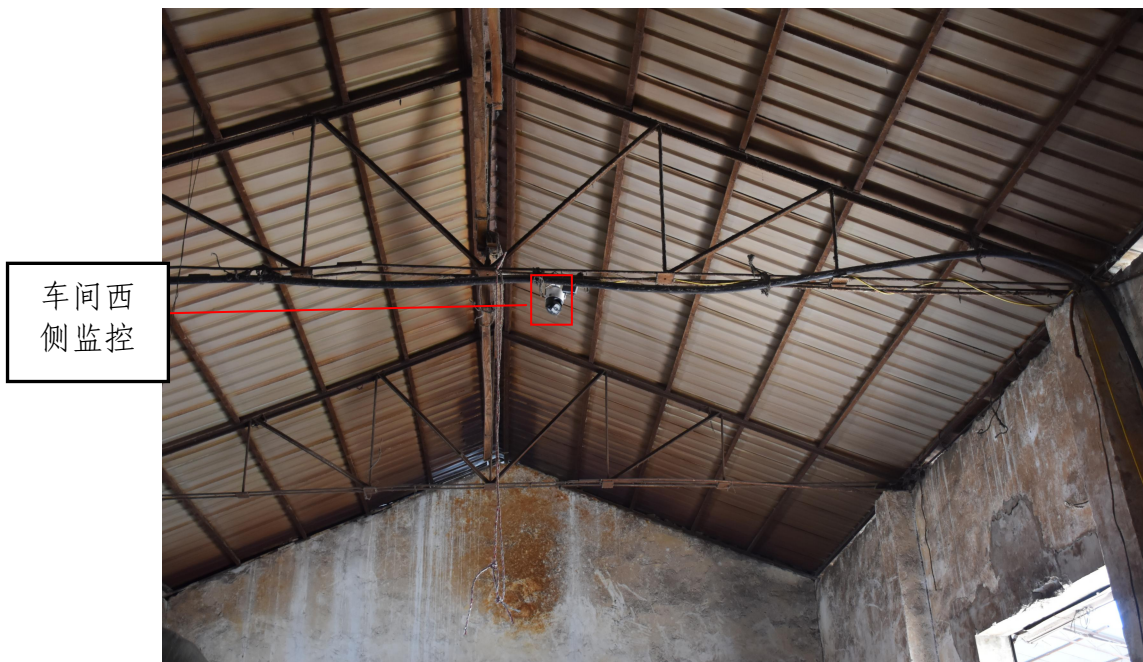
图10 涉事车间摄像头位置

6. 事故现场见有监控探头，执法人员已调取涉事监控视频。
