# 金山碳谷绿湾宏扬石化工程有限公司 “5·13”一般物体打击事故

金山区人民政府事故调查组

2026年7月

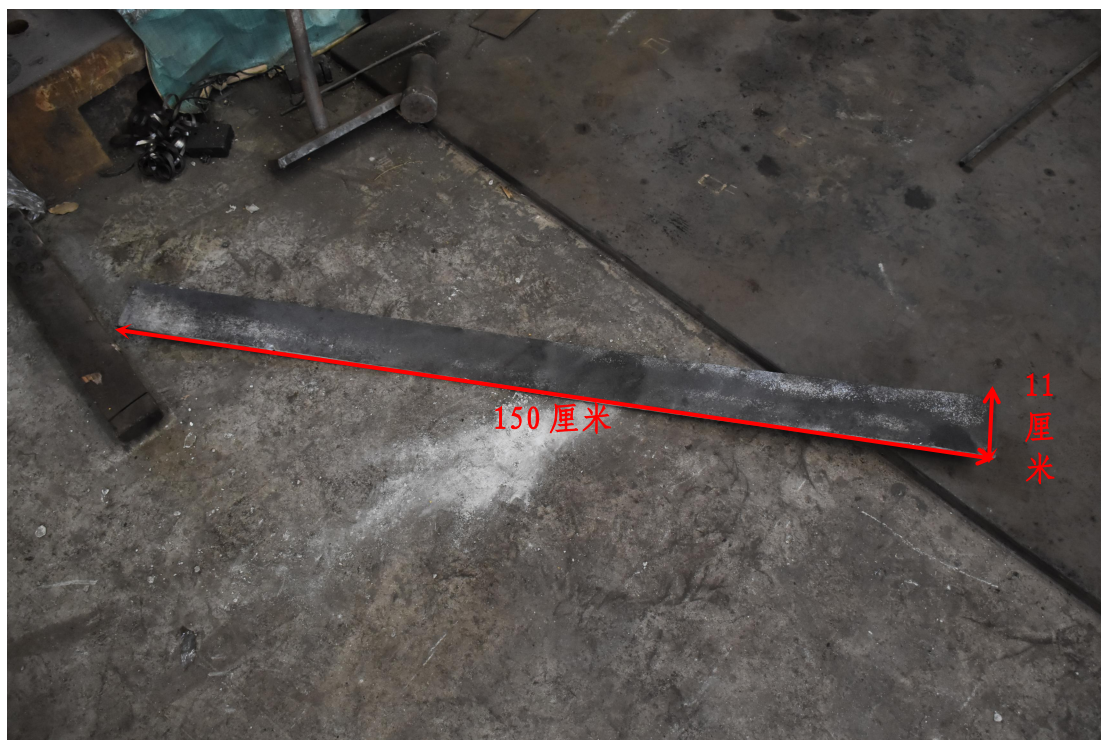
2. 作业工具情况：事发时作业中使用的铝制垫片（见图 1）与铝制垫块（见图 2）并非液压机配备压制球壳板的配件，是工人根据以往工作经验摸索出来的一种辅助压制球壳板的工具，用于调整球壳板曲率（钢板弯曲程度）。

图1 铝制垫片

14 时 35 分 40 秒，任某涛将垫片放置在模具操作台北侧边缘，随后与陈某阳、王某纪相继离开车间。

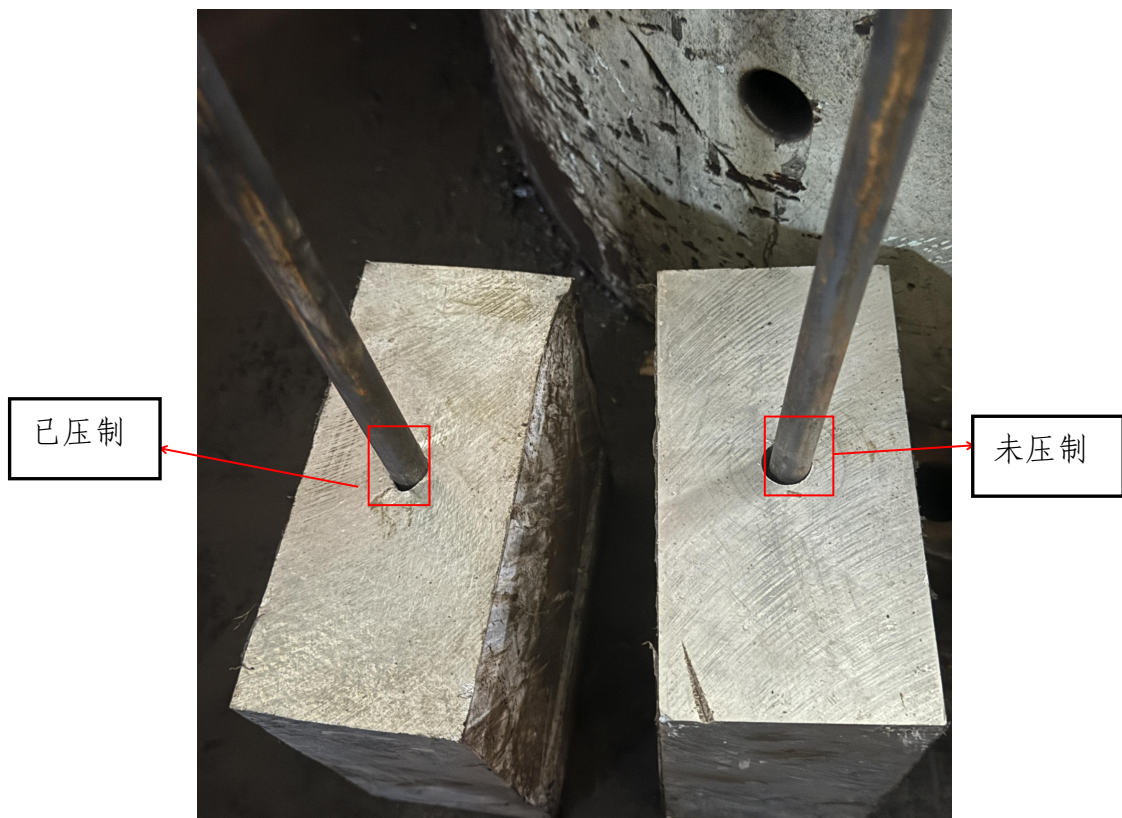
图2 插有钢筋的铝制垫块

15 时 12 分 36 秒，任某涛、陈某阳、王某纪三人返回车间，任某涛取来插有钢筋的铝制垫块（见图 2），放置在球壳板北侧边缘下方（见图 3），准备再次开展压制作业。

宏扬公司压制工任某涛违反《垫块压制及使用操作规程<sup>8</sup>》，在开展罐体压片作业时同步开展垫块压制作业，且未将垫块放置在模具中心。液压机下压过程中，垫块受挤压高速弹出，随后撞击到违规放置在操作台边缘的垫片，导致垫片飞出砸中任某涛面部，至其受伤，是事故发生的直接原因。

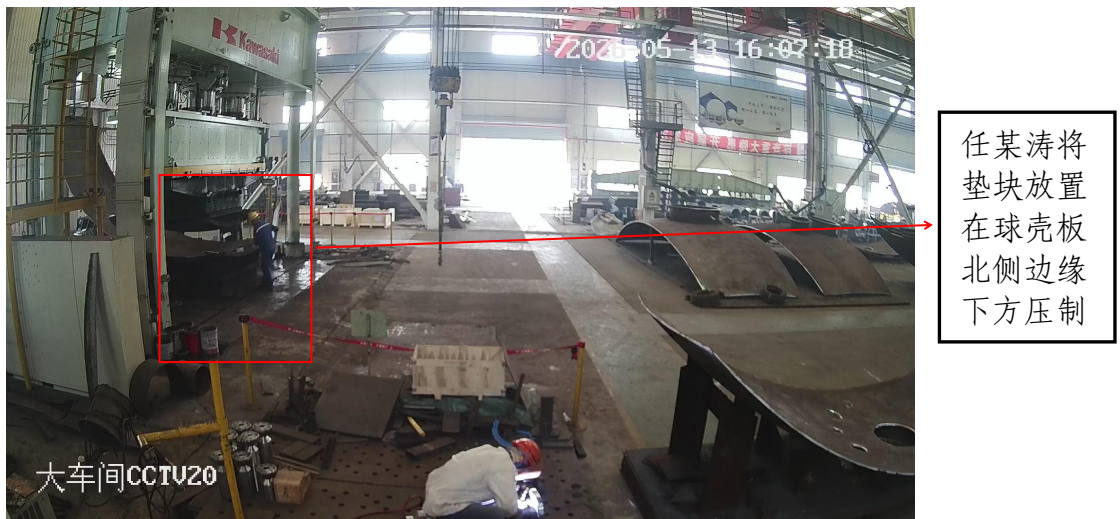
15 时 15 分 10 秒，作业过程中，垫块受挤压高速弹出，撞击到操作台边缘的垫片，导致垫片飞出，砸中在操作台前方观察

的任某涛面部。

图3 监控截图（监控时间比北京时间快54分38秒）

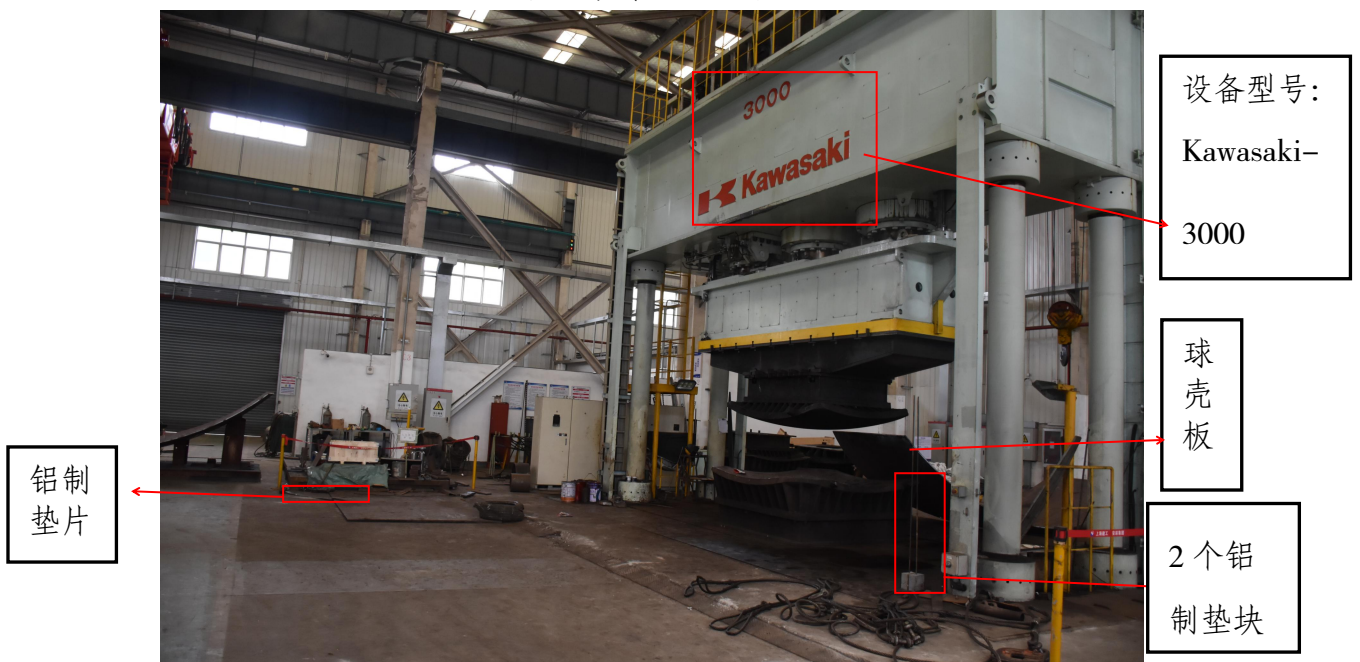
图6 事故现场情况

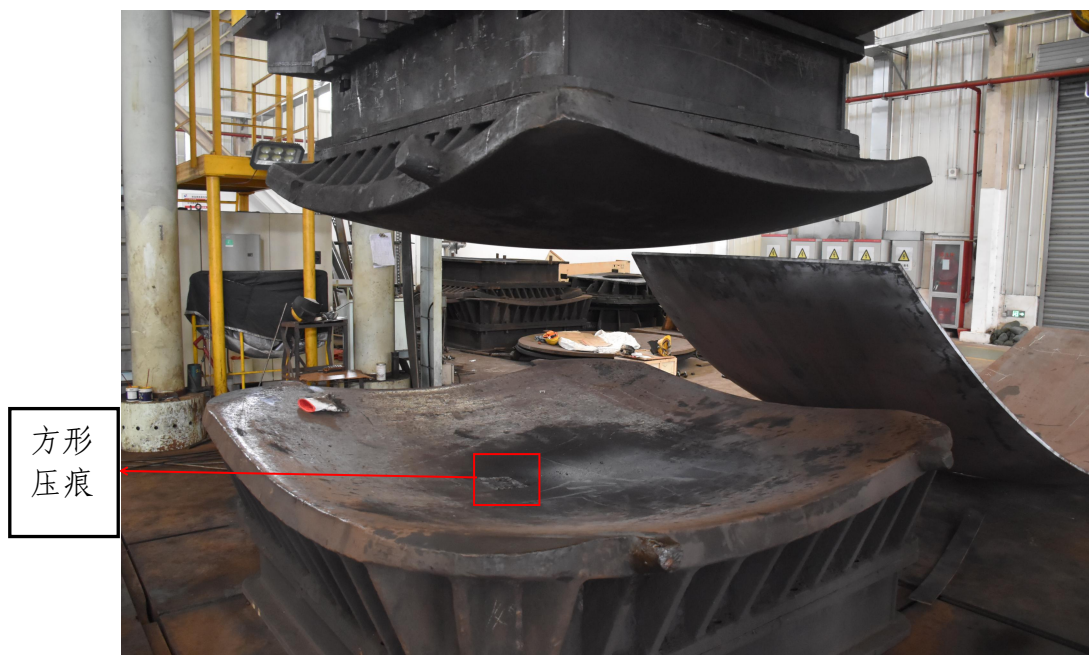
2. 涉事设备为一液压机，设备机身上见有 Kawasaki-3000 标识，液压机作业平台上见一方形压痕，南侧见一已压制的球壳板。

图7 液压机作业平台

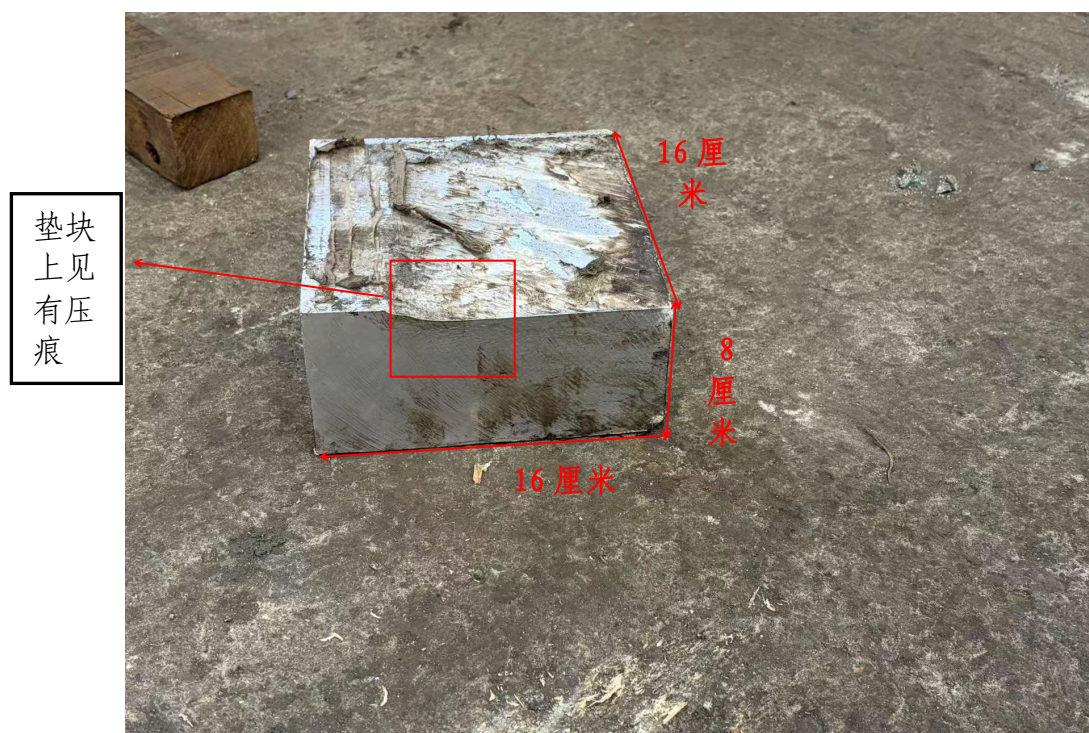
5. 涉事液压机东北侧 30 米处见一铝制垫块，铝块局部有压

痕，铝块长×宽×高为 16 厘米×16 厘米×8 厘米，另在液压机旁见一已弯曲的钢筋。

图8 液压机东北侧铝制垫块

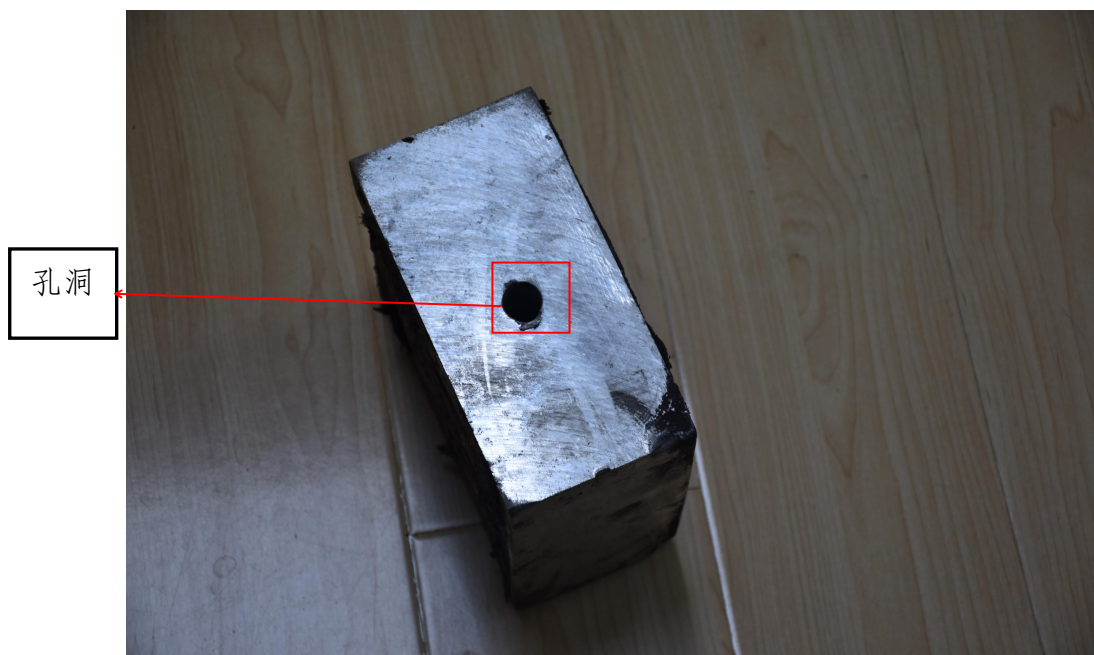
3. 涉事液压机西北侧立柱旁见两个铝制垫块，每个垫块均由一根钢筋穿入固定。液压机东南侧立柱上见警示标识，下方见有一液压机遥控器，遥控器上设有“上升”“下降”“加压”和急停按键。

图9 铝制垫块

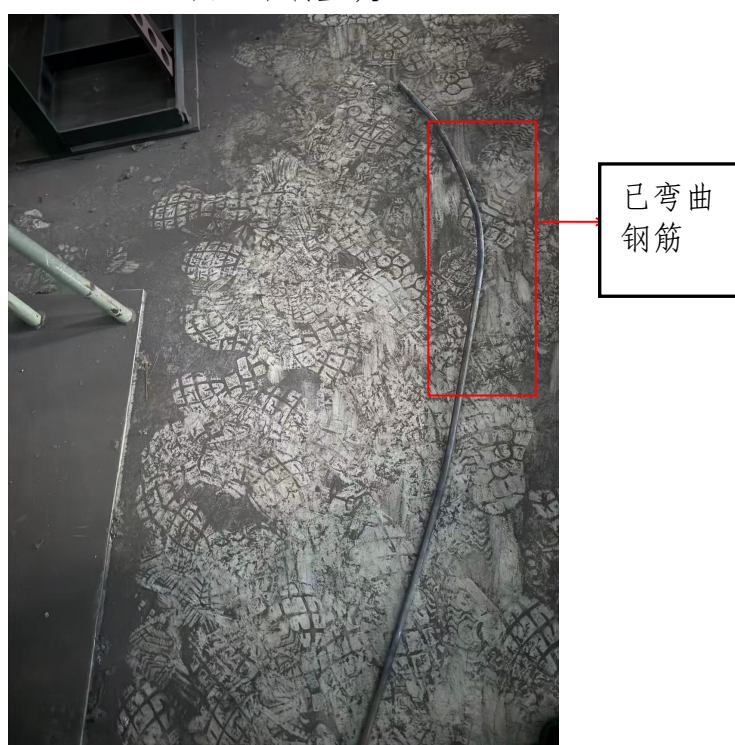
图10 液压机旁已弯曲的钢筋
