# 金山高新区三和捷安建筑装备有限公司“4·6” 一般物体打击事故调查报告

金山区人民政府事故调查组

2026年7月

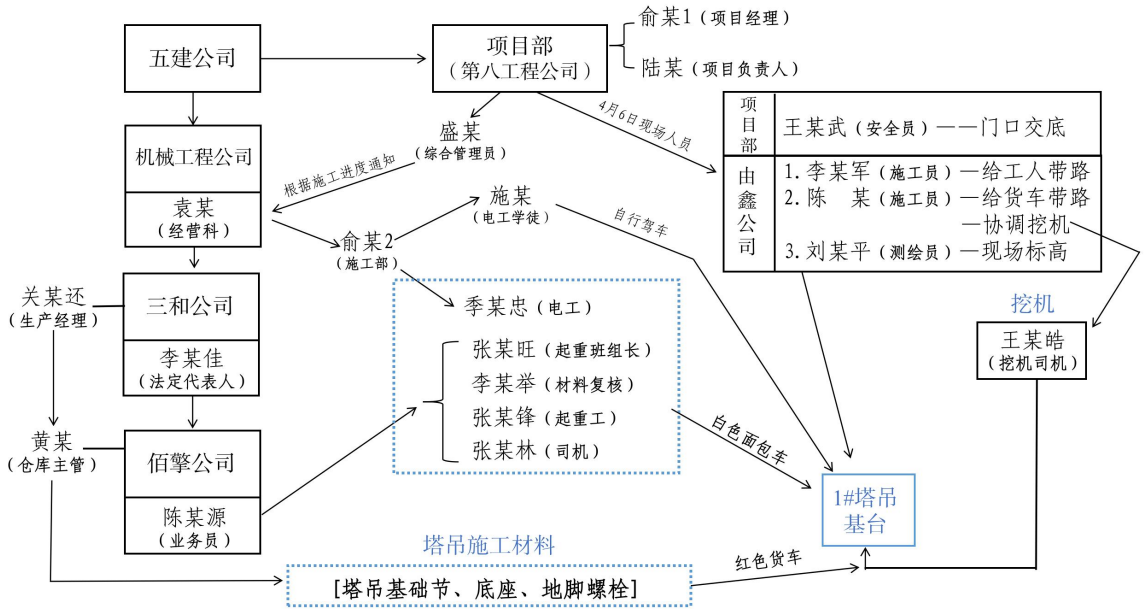
公司仓库内焊接支架，支架由四根高 1.7 米的竖向空心圆管及四根长 1.85 米的水平连接空心钢管焊接组成，空心圆管外径为  $\phi 76.42\text{mm}$ ，内径为  $\phi 67.20\text{mm}$ ，水平钢管与竖向圆管连接处各设置两道角钢斜撑，水平钢管距竖向圆管底部约 420mm。

图1 相关作业安排情况

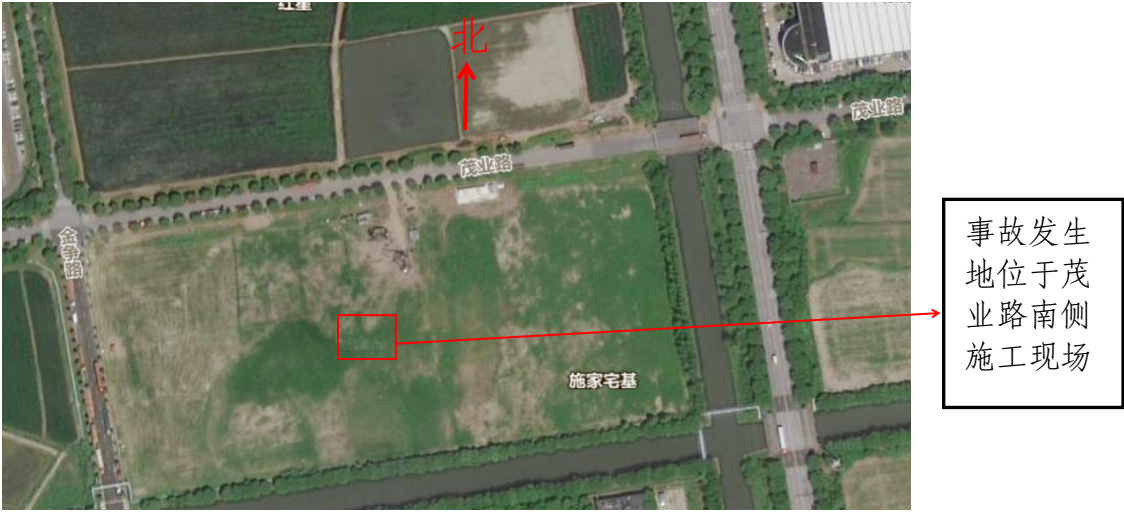
1. 事故现场位于金山区高新区茂业路先正达集团全球植保中国创新中心定建项目（除桩基工程）施工现场 1#塔吊基础承台处，现场见一个黄色预埋螺栓基础节架、预埋螺栓、格构柱、及定位与固定的钢管支架。

图 2 事故发生地

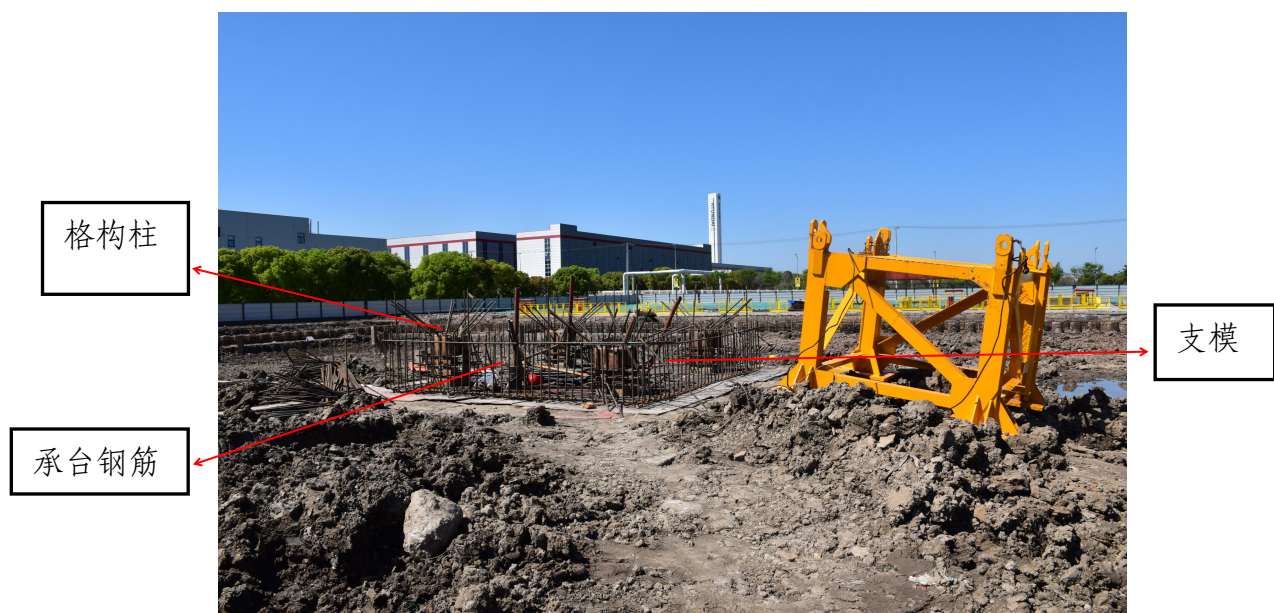
2. 事发现场 1#塔吊基础承台中部放置有预埋螺栓和支架，预埋螺栓用铁丝固定，部分铁丝已被剪开，螺栓上见一尖嘴钳。另见一印有“五建集团”字样的红色安全帽。

图 4 事故现场情况

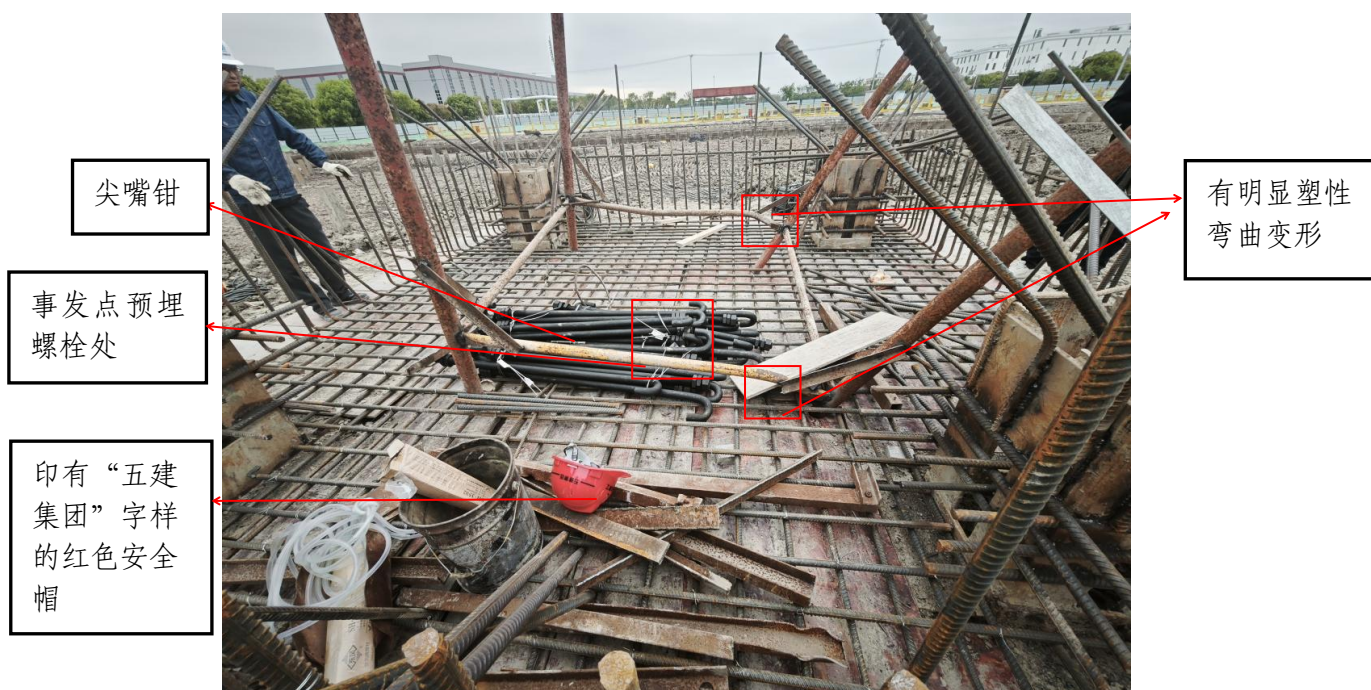
3. 涉事支架四根竖向圆管及角钢斜撑钢结构均未见明显变形，支架东侧与西侧水平连接钢管有明显塑性弯曲变形。东北侧一根竖向圆管插入支板下方土层。西北侧一根竖向圆管附近支板有破坏后的孔洞（直径约 7.7 厘米）。

图 5 承台钢筋内支架情况

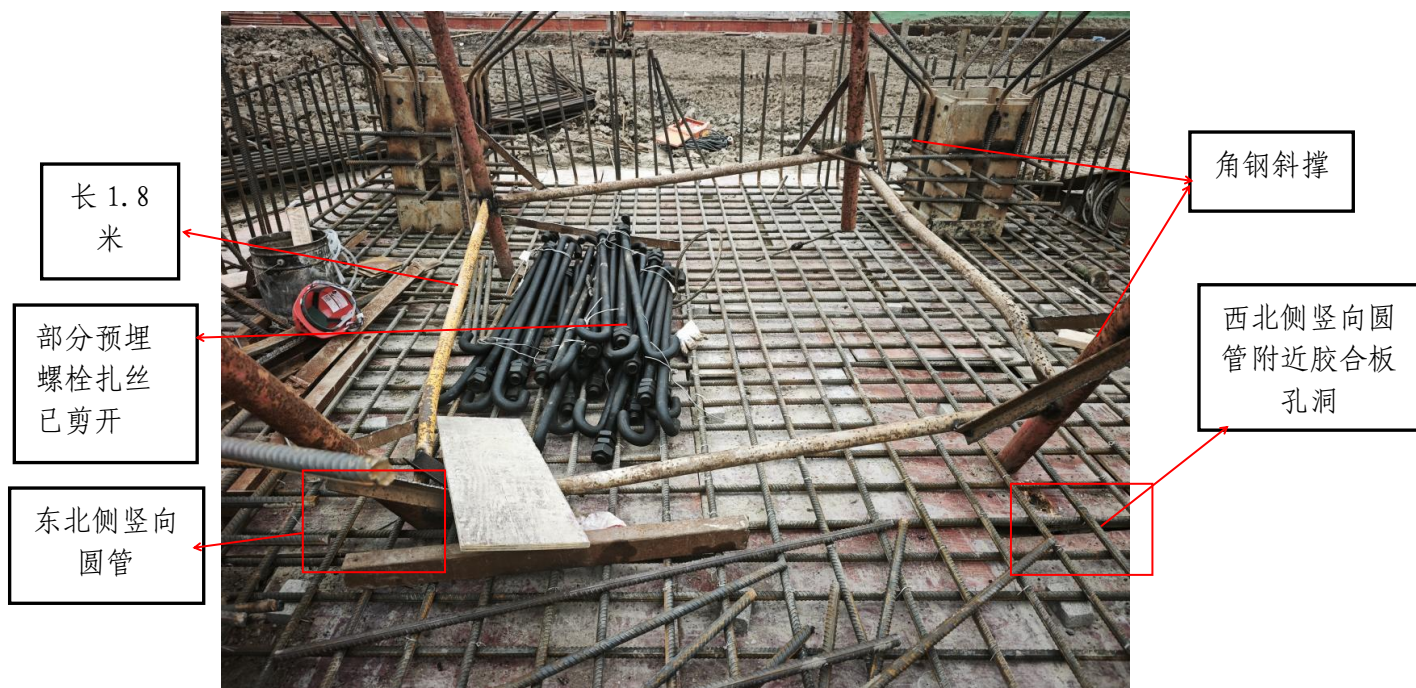
图 6 支架北侧两根竖向圆管位置情况

①塔吊基台模板简单铺设于松软土层上部，支架北侧两根竖向圆管与模板接触部位产生剪切，模板被剪穿，竖向圆管剪穿模板后插入土层，致使整个支架朝北侧倾斜，计算最大倾斜角度约为  $12.2^{\circ}$ ；基础节直接放置于支架的竖向圆管上，接触面积小且未见可靠连接固定，在支架倾斜过程中产生滑落坠落。

②现场采用基础节作为专用定位钢板使用，致使支架上部承载荷载增大，北侧两根竖向圆管剪穿模板插入土层，支架整体失稳向北侧倾斜，且支架与基础节未可靠连接固定，基础节向北侧滑落，砸中下方作业人员。

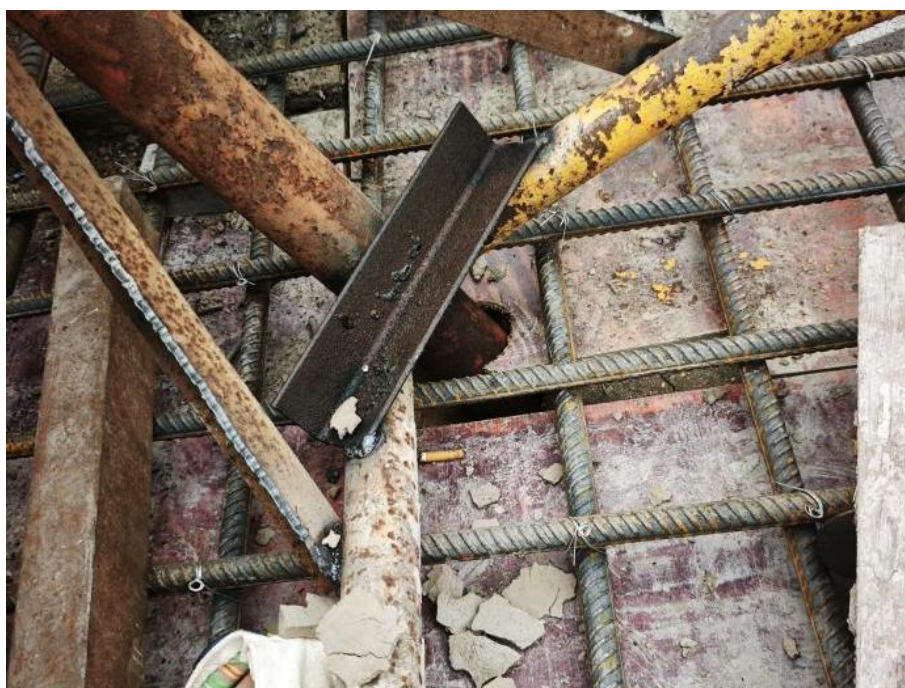
图 7 支架东北侧竖向圆管插入土层

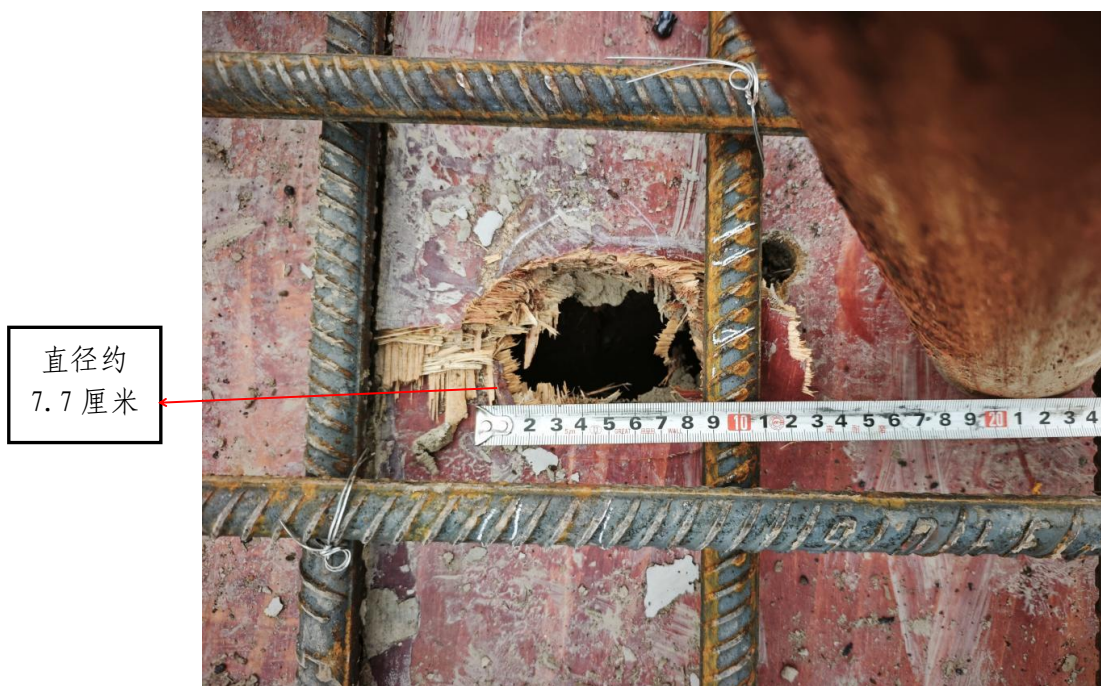
图 8 支架西北侧竖向圆管附近模板孔洞

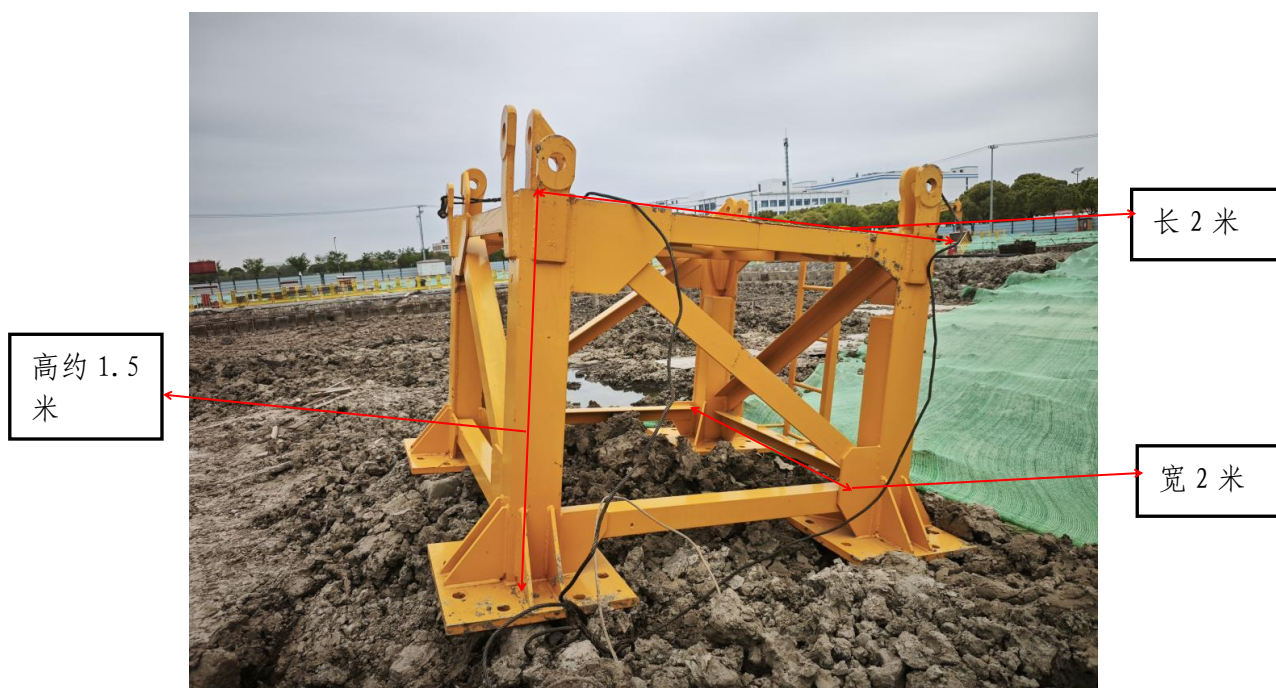
4. 基础承台北侧放置一节黄色基础节，黄色基础节长×宽为 2 米×2 米，高约 1.5 米，支腿下方为连接板，连接板上设有螺栓孔。

图 9 黄色标准节

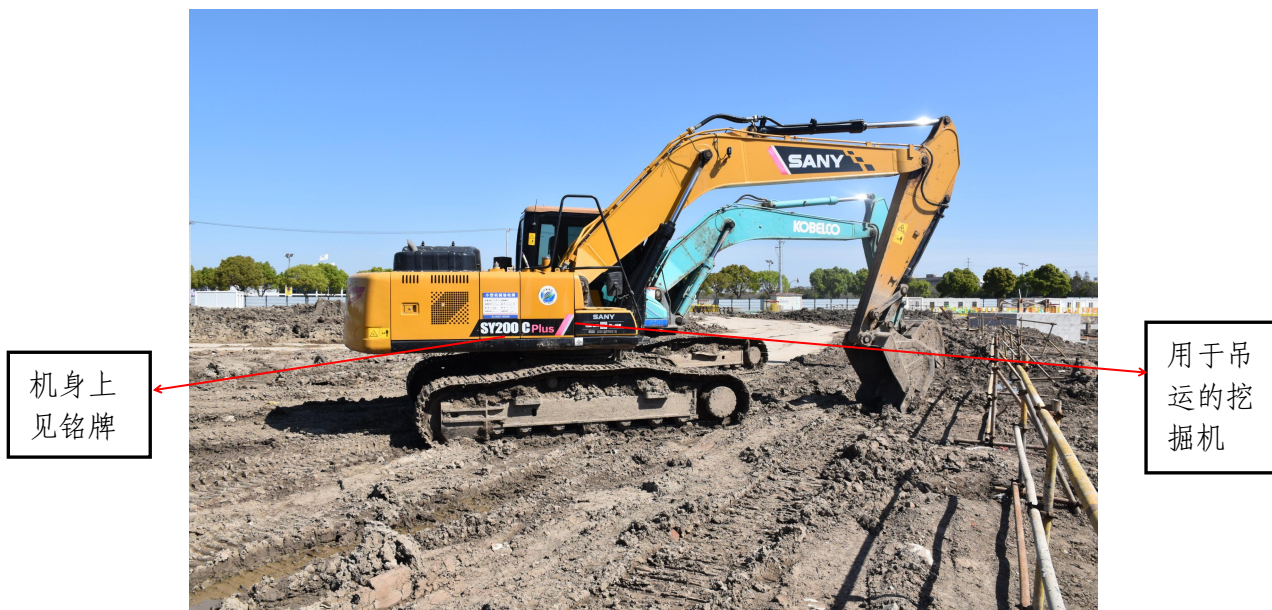
5. 事故现场南侧见有一三级临时用电开关箱置及 2 个手提式焊机。东南侧见有蓝色和黄色挖掘机，其中黄色挖掘机上见有铭牌，铭牌上写有“五建集团”。

图 10 涉事用于吊运的挖掘机
