# 金山张堰汇达路 358 号“2·2”一般 起重伤害事故调查报告

金山区人民政府事故调查组

2026年6月

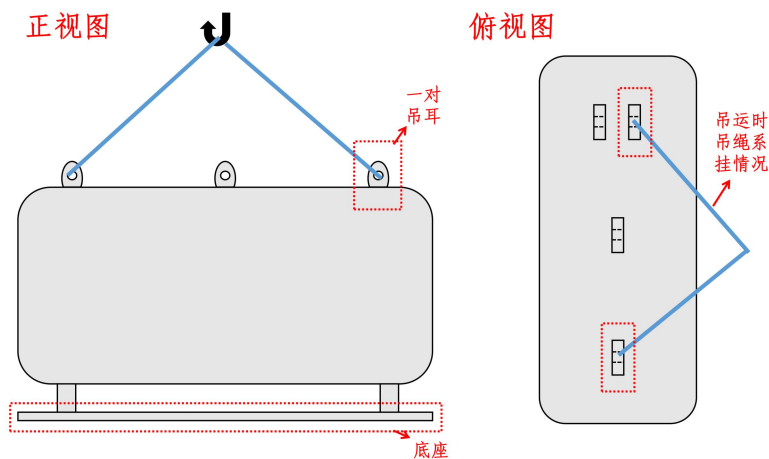
涉事杀菌釜由中联公司制造，空机重量为2.465吨，相关配件（食品盘、托盘、小车等）装机配送，总重量为4.52吨。杀菌釜长宽高为5.725米\*2.086米\*2.128米，釜底为一可拆卸的钢制底座，釜顶设置四个吊耳（详见下图）。

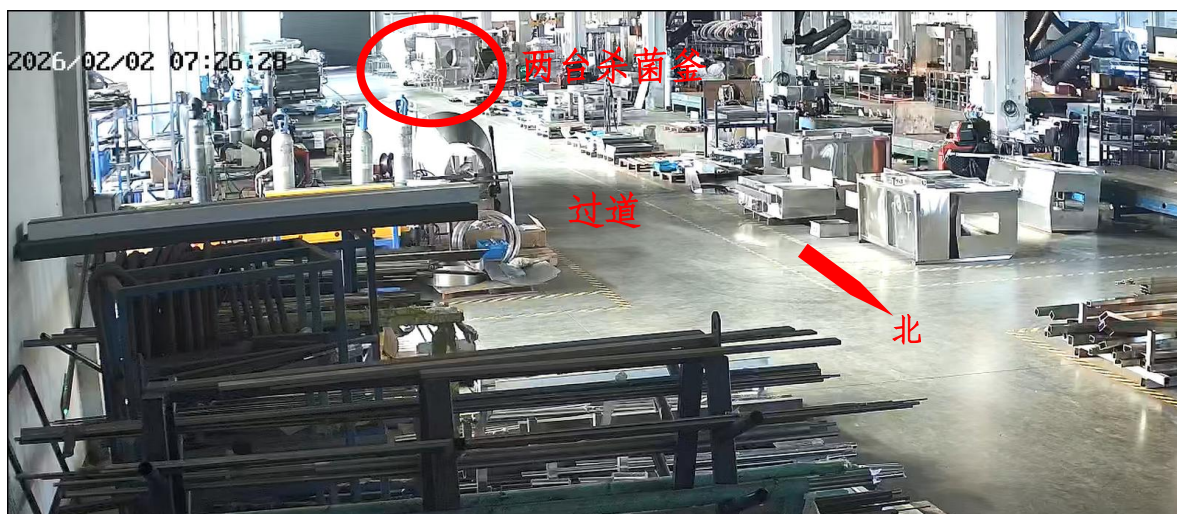
图1 北侧监控中事发前状态（时间：07时26分28秒）

2026年2月2日9时许，中联公司员工孙某至尼为公司厂房，准备更换两台杀菌釜底座（两台杀菌釜已南北向放置在厂房过道西侧，见图1、图2），期间借用尼为公司行车。尼为公司员工张某伟配合孙某开展作业，至仓库自行领用了一根载荷3吨的编织吊带及两个吊环。

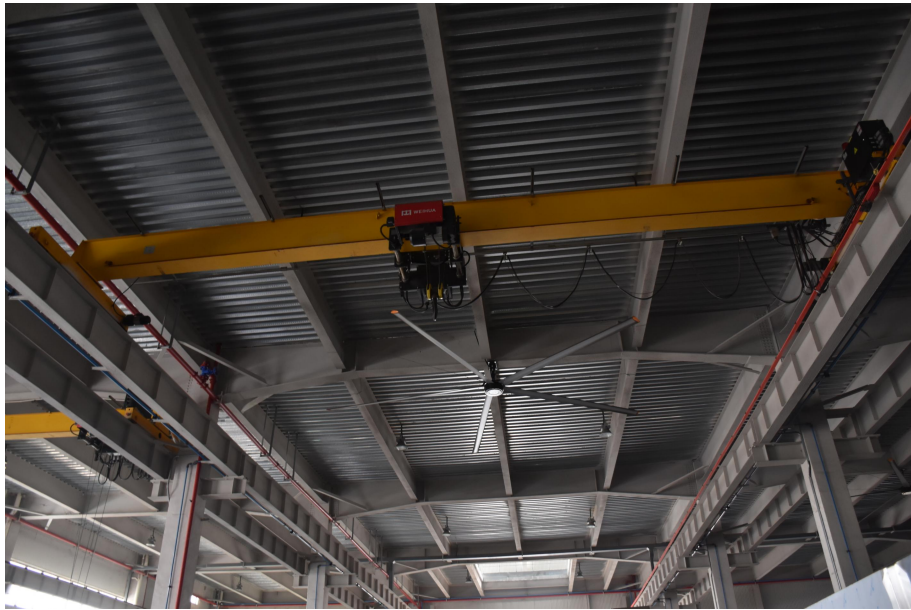
图5 涉事行车

5. 位于涉事杀菌釜南侧地面处见有血迹和行车遥控器，西南侧另有一台杀菌釜，东西向摆放，下方钢合金底座已由螺丝固定。现场另见有一叉车、衣物、工具箱及一袋螺丝等物品。涉事行车载重为5吨，在涉事杀菌釜正上方。

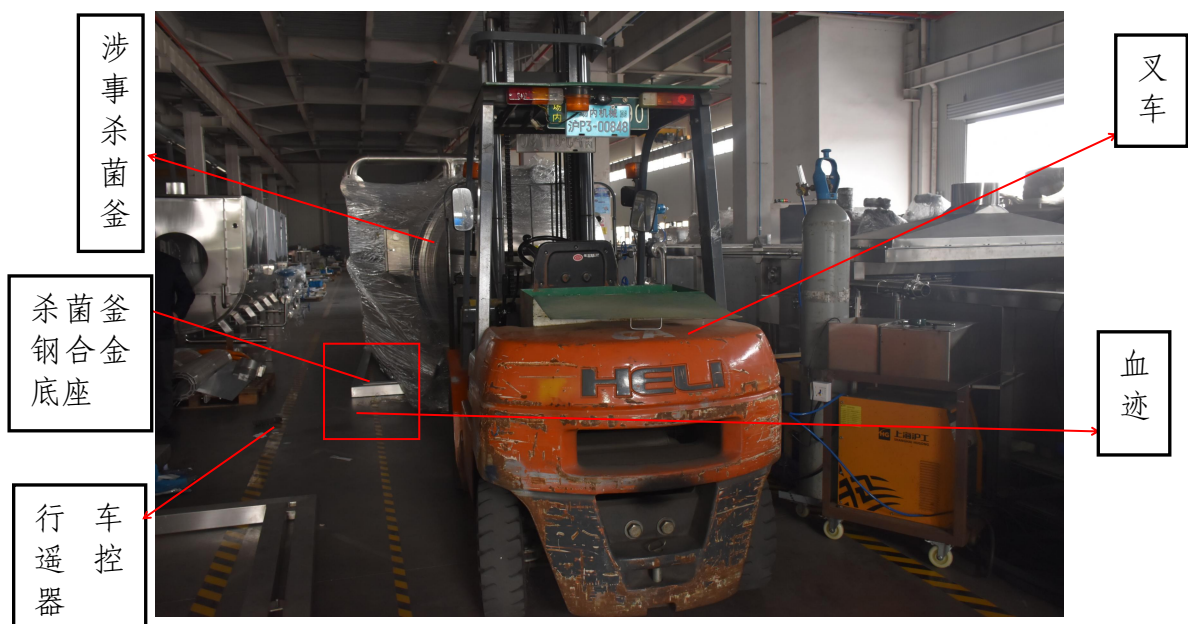
图6 事发现场情况

域下方，事发设备为一台杀菌釜。机身呈南北向摆放，下方放置有一未固定的钢合金底座。机身上方南侧及中部各见有一吊耳装置，北侧见有一对吊耳装置。

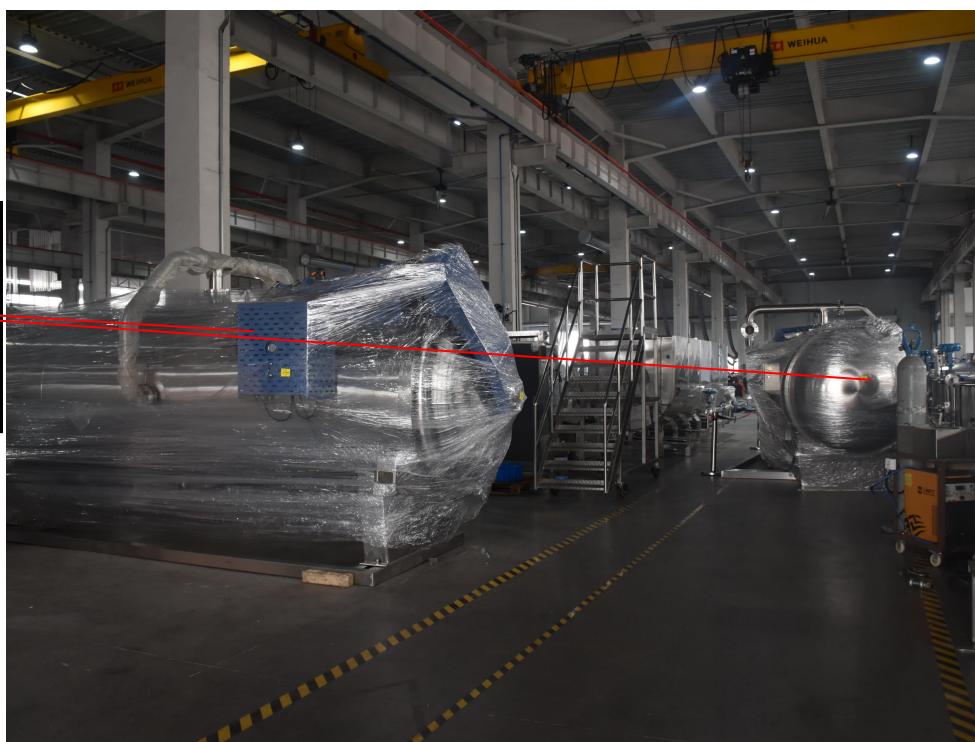
图10 事发现场的两台设备

事发现场的两台杀菌釜为同一型号

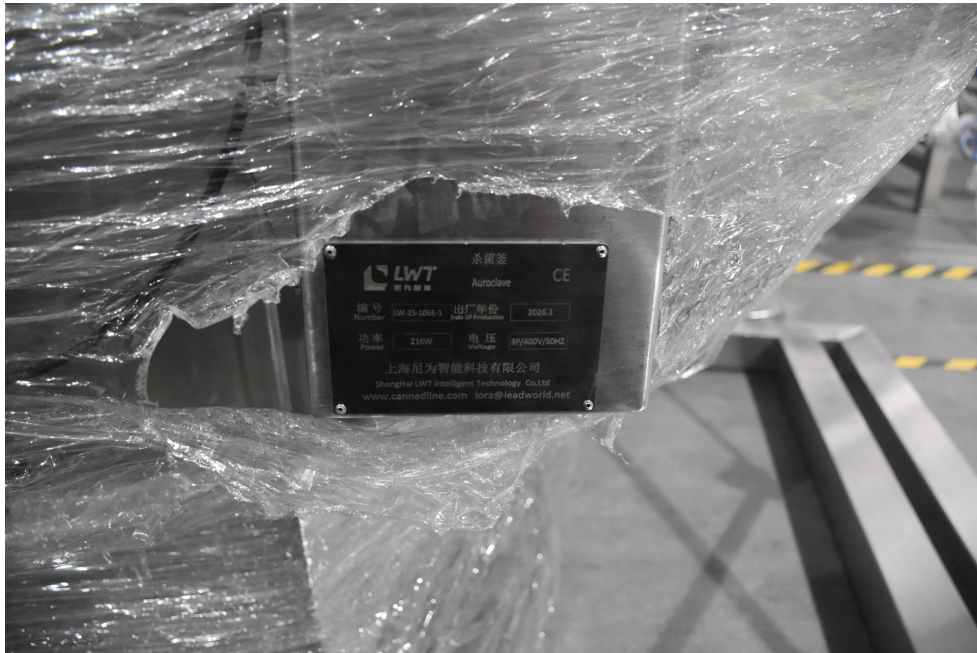
图11 涉事设备铭牌

3. 涉事设备机身上见有设备铭牌，铭牌上标有“编号：LW-25-106E-1，出厂年月：2026.1，功率：21W，电压：3P/400V50HZ，上海尼为智能科技有限公司”。涉事吊带由吊钩分别固定在南侧吊耳装置与北侧东面吊耳装置上。

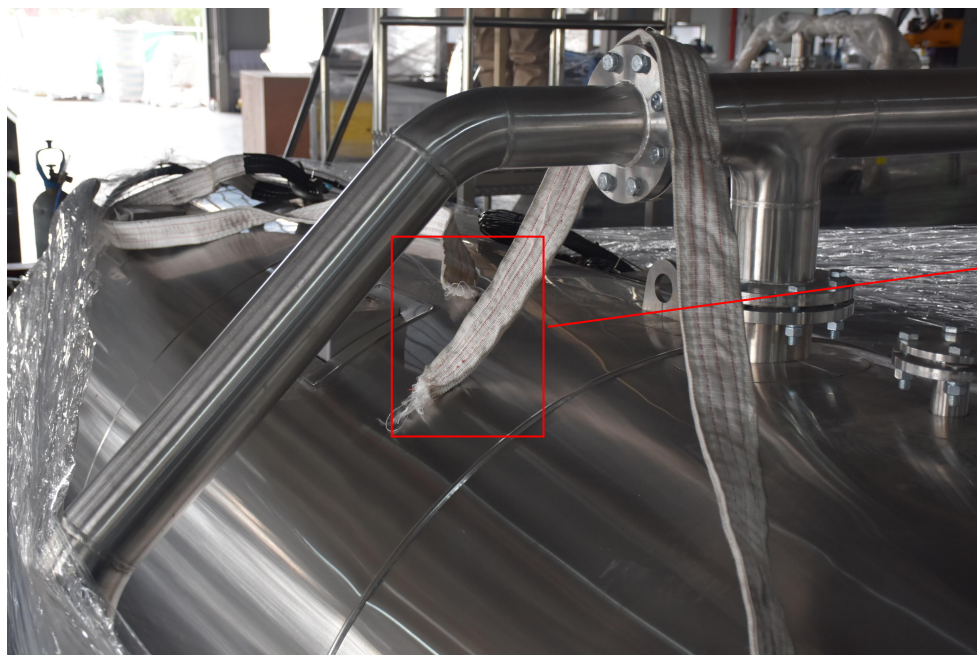
图12 涉事杀菌釜上方吊带断裂

4. 涉事吊带已断裂，查见吊带标签信息：“载重（3）吨、长度（6）米，使用方式及荷载重量介绍、生产厂家：泰州市瑞泰绳网带有限公司、地址：泰州市开发区寺巷镇”，标签上见合格证、使用方式及荷载重量介绍。

结合现场勘查、调查询问和综合分析，该起事故的直接原因为中联公司员工孙某使用行车吊运杀菌釜时，未确认吊带是否符合吊运要求，且采取不规范的吊带吊挂方式、未确保吊物重心居中。吊运过程中，吊带产生较大横向滑动致使局部受力恶化，加之基本载荷及固有动载系数等影响，挂点处吊带实际载荷达到破断力继而发生断裂。孙某自身安全意识不足，行走在位于吊物下方的极危险区域。杀菌釜坠落，正好砸中下方的孙某，从而导致事故的发生。

4. 事故原因技术分析:吊运过程中,①吊装带的吊挂方式不规范,未采用吊装带铭牌提示的或者标准(JB/T 8521.1-2007)所述系挂方式,而是将吊装带中段区域直接挂于起重机吊钩上,存在一定风险。②因设备两端重量不均,上述吊装方法下,会导致吊装带在吊钩内向较重一端产生横向滑移窜动(如视频监控所见),并存在损伤吊装带的可能性。③静态下,吊装带整体承受的载荷约为2.8吨,未超出其极限工作载荷3吨。但是,考虑实

际作业中起重机必然存在的动载系数（一般按 1.2 倍计），吊装带的实际载荷会增加至约 3.4 吨。特别是当吊装带在吊钩上发生滑移，并且由于吊钩钩身截面形貌尺寸（钩口宽度、截面曲率变化）影响，会导致其局部受力严重恶化，包括外层纤维拉应力增大、宽度方向应力分布不均、局部先期损伤等。④在设备的基本载荷叠加固有动载系数以及吊装（挂钩）方式带来不利影响的共同作用下，吊装带挂入吊钩的中段区域实际所受拉力达到其破断力，造成吊装带整体断裂破坏。⑤该型吊装带的破断力约为极限工作载荷的 2 倍，不符合标准（JB/T 8521.1-2007）中最小应为 6 倍的要求，安全裕量不足。

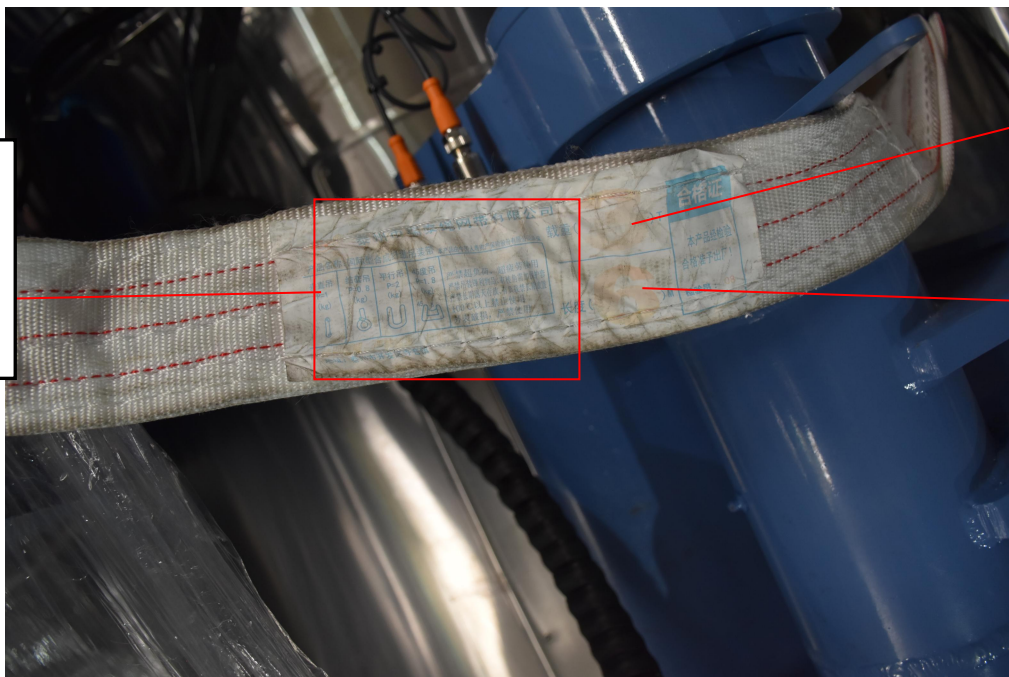
图13 涉事吊带标签

涉事吊带  
标签上的  
使用方式  
荷载重量  
介绍

载重  
3 吨

长度  
6 米

3. 同型号吊装带破断力为5.5吨,约为极限工作载荷的2倍,远小于标准(《编织吊索 安全性 第一部分:一般用途合成纤维扁平吊装带》(JB/T 8521.1-2007))中“吊装带的最小破断力应为6倍极限工作载荷”的要求。

2. 由泰州市瑞泰绳网带有限公司生产的吊带不符合《编织吊带 安全性 第 1 部分：一般用途合成纤维扁平吊装带》（JB/T8521.1-2007）中安全系数（不小于 6 倍）的要求，致使吊带安全裕量不足。

3. 关于由泰州市瑞泰绳网带有限公司生产的吊带不符合《编织吊索 安全性 第1部分：一般用途合成纤维扁平吊装带》（JB/T8521.1-2007）中安全系数要求的线索，建议移交所在地市场监督管理部门处理。

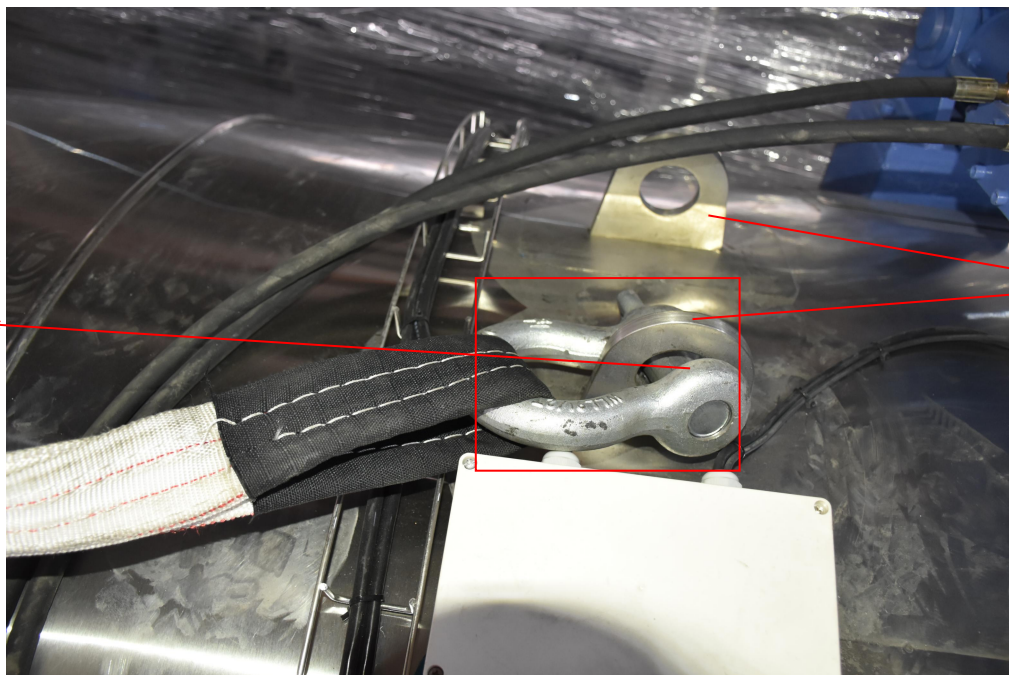
图14 涉事杀菌釜北侧一对吊耳装置

北侧东面已挂上吊带

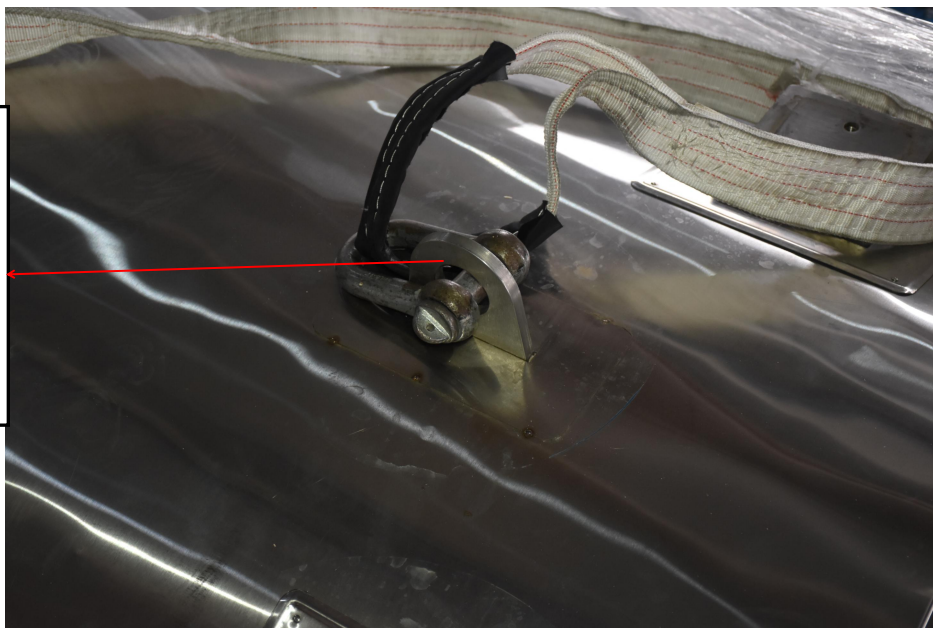
图15 涉事杀菌釜南侧吊耳装置

南侧已挂上吊带

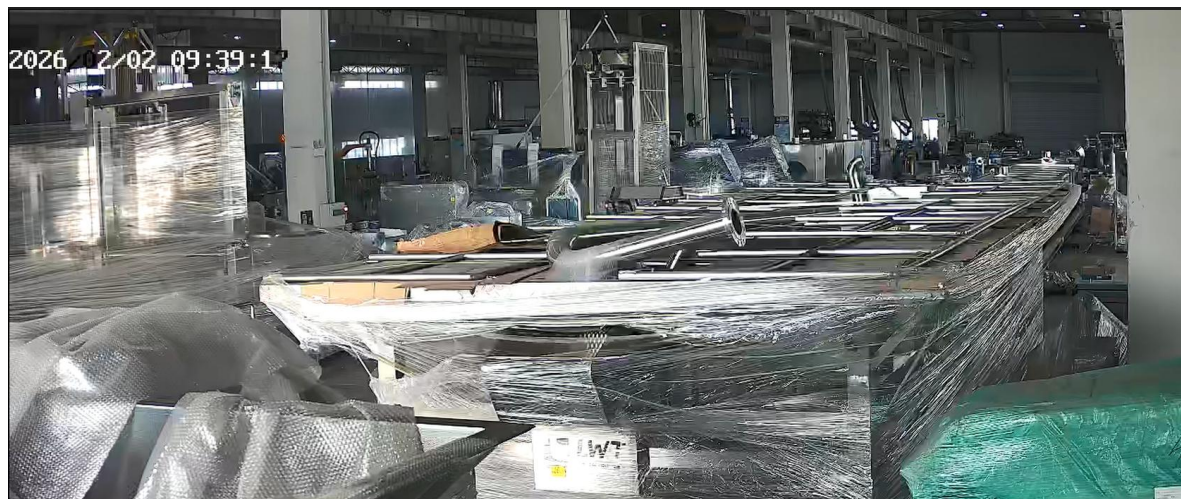
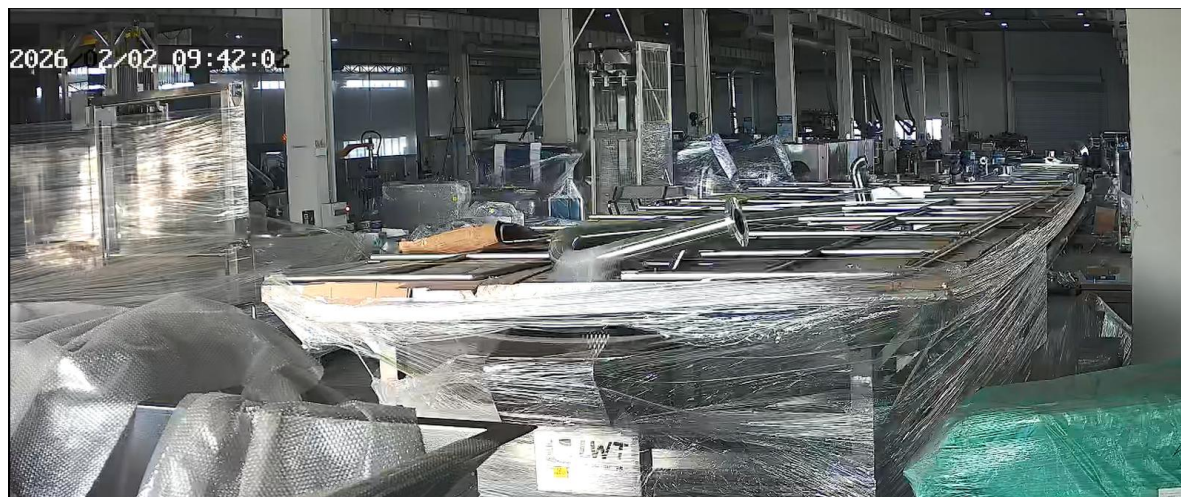
1. 对比事发时两个同型号杀菌釜的吊运过程，南侧杀菌釜（第一吊）吊运以垂直起吊为主，吊物基本平行于地面，吊带滑移及晃动幅度小（见图 20-21）。北侧杀菌釜（第二吊）吊运以横向移动为主，吊物倾斜明显，吊带滑移幅度大（明显大于第一吊，见图 22-24）且有明显晃动。两次吊运中吊带吊挂方式相同。

于其破断力（5.5 吨）。相比较，第一吊中吊带实际受力的影响因素只包含：①静载荷（约 2.8 吨）；②动载系数（应小于 1.2 倍），吊带实际受力接近极限工作载荷（3 吨），但小于吊带破断力。

图 20 南侧杀菌釜起吊（第一吊）时吊带状态（时间：09 时 39 分 17 秒）

图 21 南侧杀菌釜起吊（第一吊）时吊带状态（时间：09 时 42 分 02 秒）

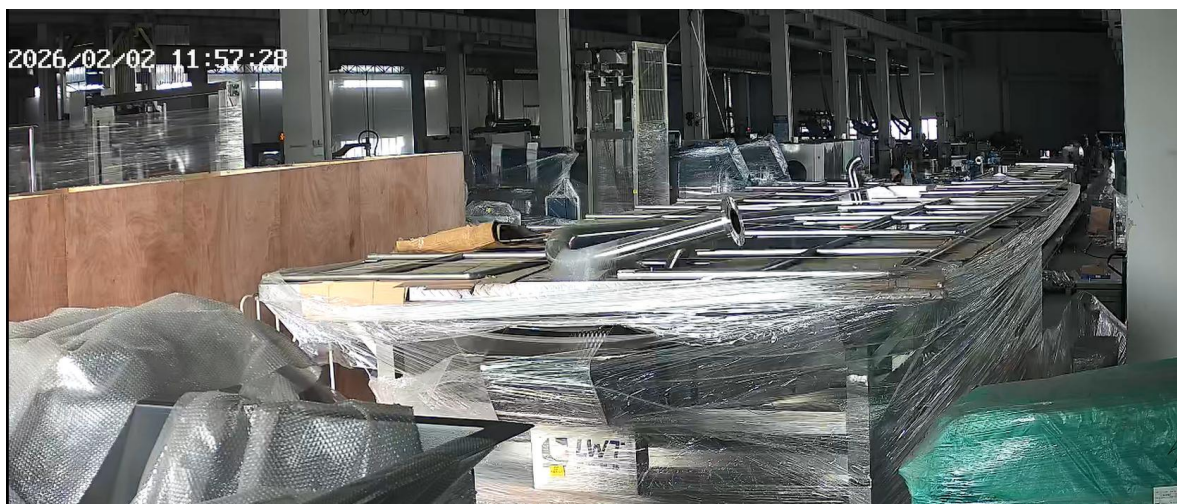
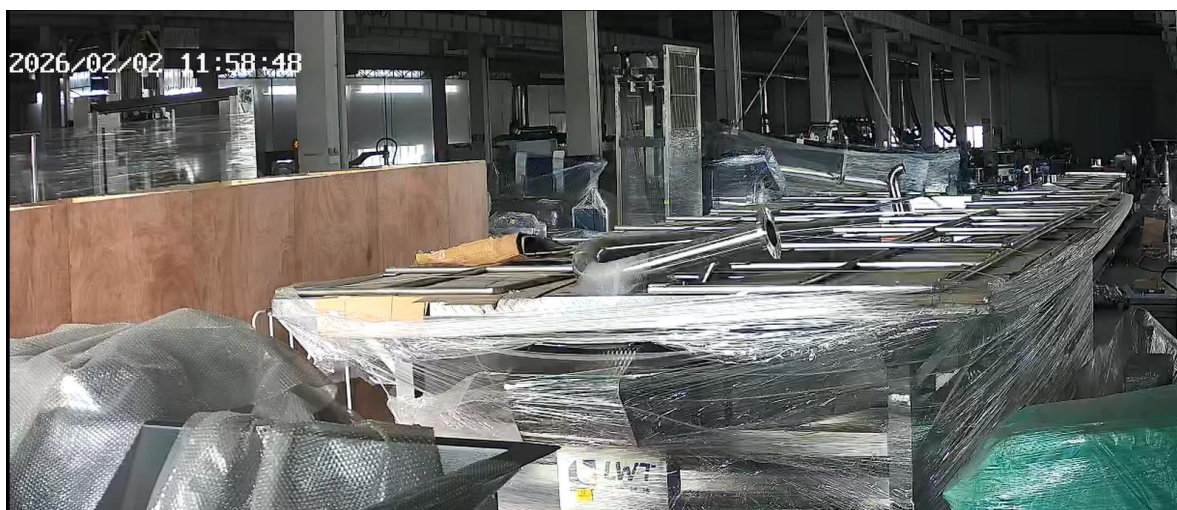
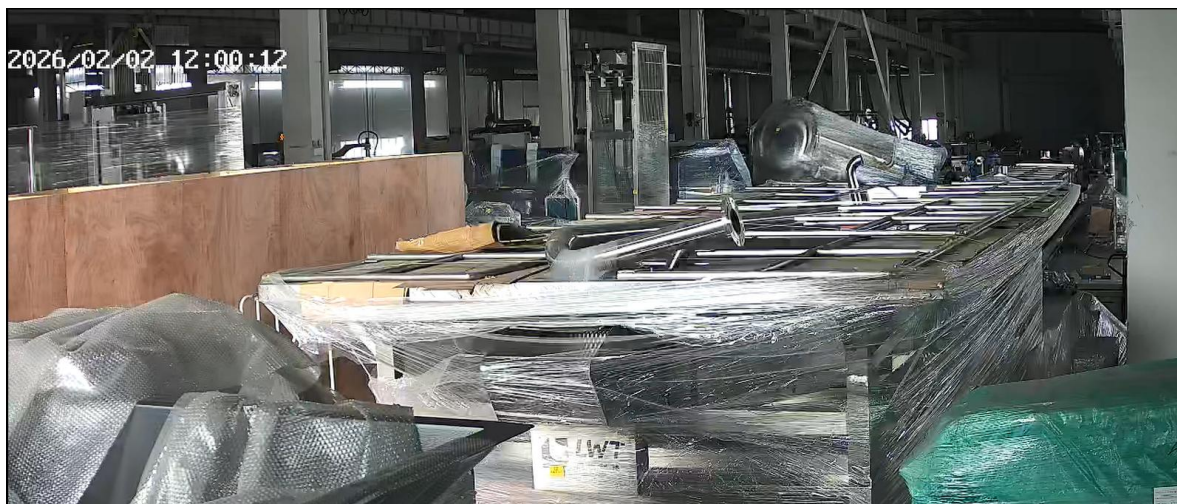
2. 结合技术鉴定情况可知，第二吊中吊带实际受力的影响因素包含：①静载荷（约 2.8 吨）；②动载系数<sup>1、2</sup>（按 1.2 倍计）；③吊带在吊钩中的明显滑移（局部受力严重恶化），实际受力大

图 22 北侧杀菌釜起吊（第二吊）时吊带状态（时间：11 时 57 分 28 秒）

图 23 北侧杀菌釜起吊（第二吊）时吊带状态（时间：11 时 58 分 48 秒）

图 24 北侧杀菌釜起吊（第二吊）时吊带状态（时间：12 时 00 分 12 秒）
