# 金山石化鑫颖塑业有限公司“3·5” 一般机械伤害事故调查报告

金山区人民政府事故调查组

2026年5月

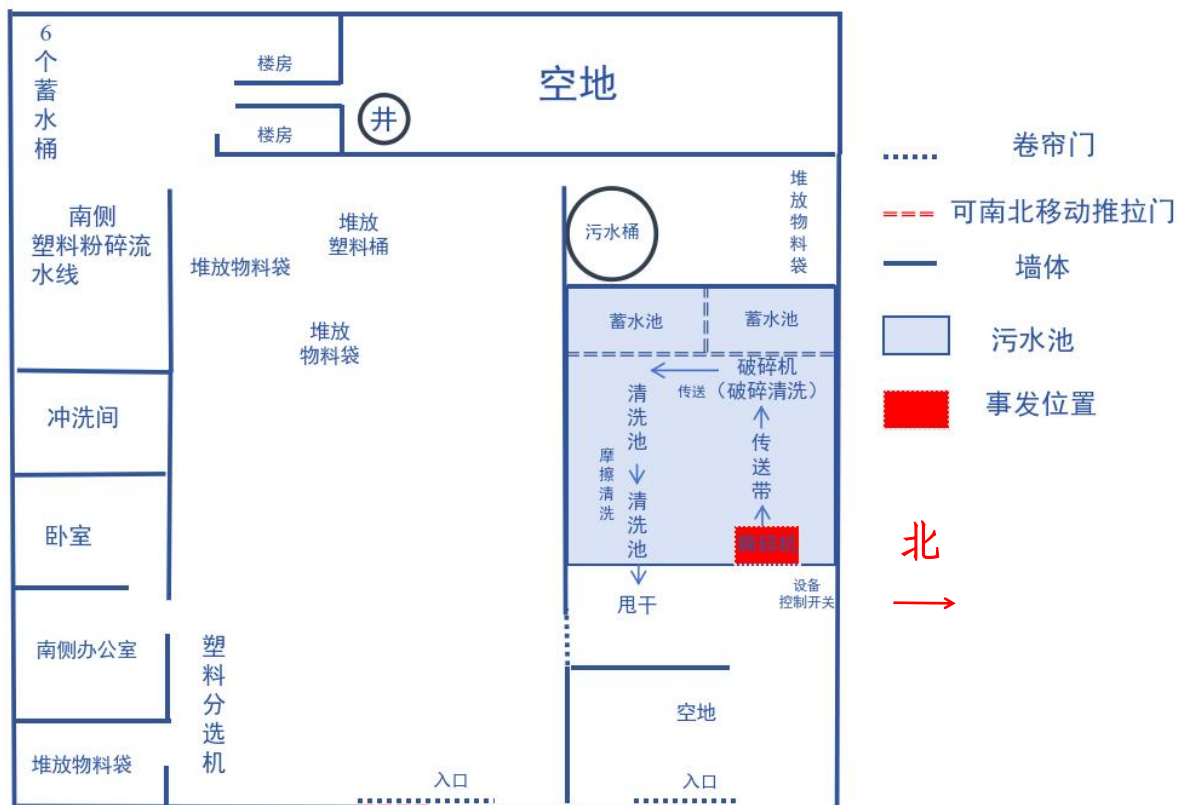
图1 厂房位置示意图

涉事厂房为砖混结构。南侧布设粉碎流水线，配套设置办公室、卧室、冲洗间等；北侧为另一条粉碎流水线，事发点位于北侧流水线撕碎机处；西侧布设水井等；东侧设有卷帘门、推拉门两处出入口（见图1）。

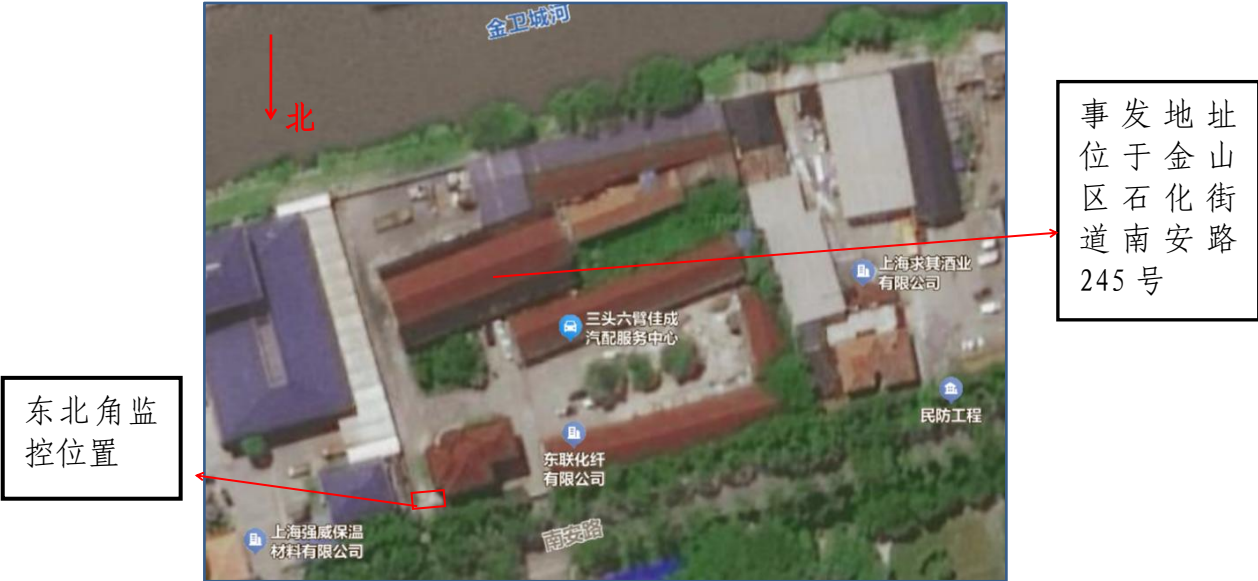
图2 事发地址

1. 事发地址位于金山区石化街道南安路 245 号上海鑫颖塑业有限公司厂房北侧车间撕碎机北侧辊轴处。

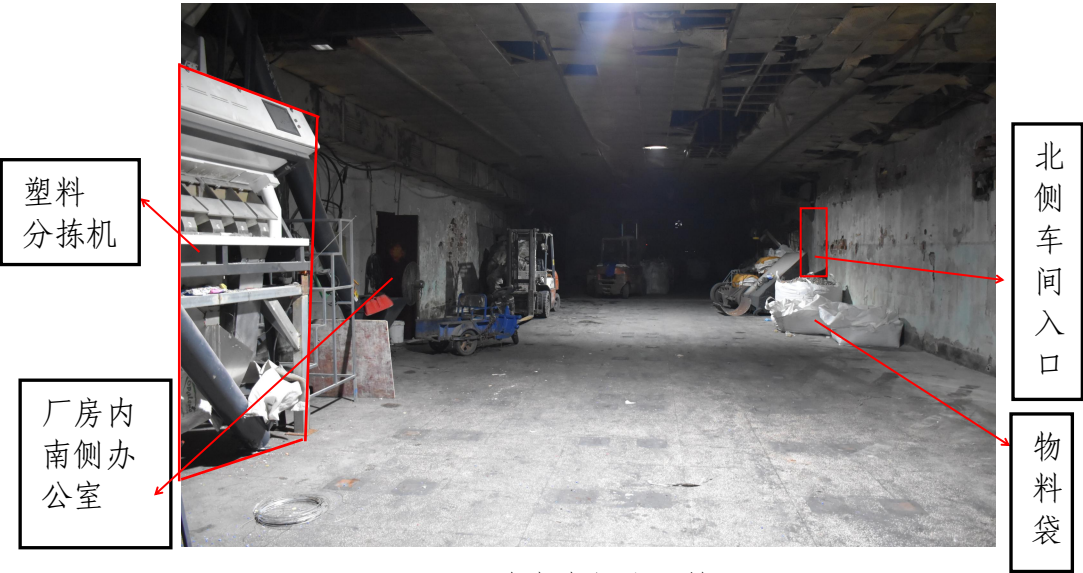
图3 涉事南侧车间情况

6. 涉事厂房内南侧办公室见有一蓝色工作服标有“鑫颖塑业”。西侧见大量废弃塑料桶、物料袋及一污水桶，南侧见有另一条塑料粉碎流水线。

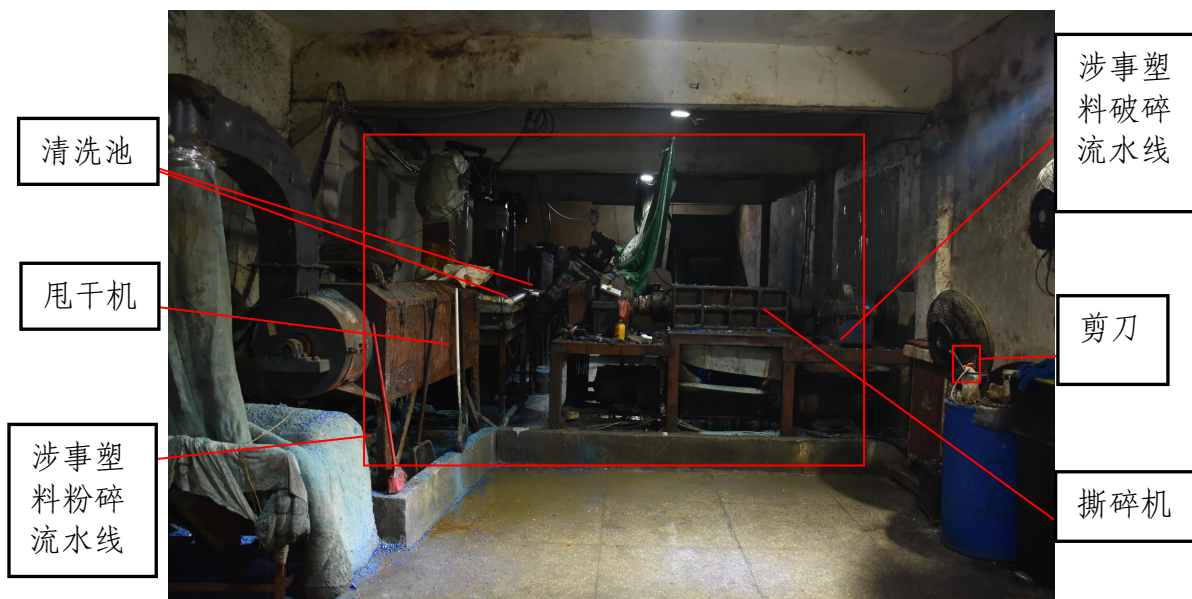
图4 事发现场（北侧车间）情况

3. 涉事车间见一塑料粉碎流水线及设备控制开关。流水线由撕碎机、传送带、破碎机、破碎机传送通道、2 个清水池及甩干装置组成，设备控制开关东侧蓝色桶上见有一剪刀，车间内北侧窗户均用砖块封堵。

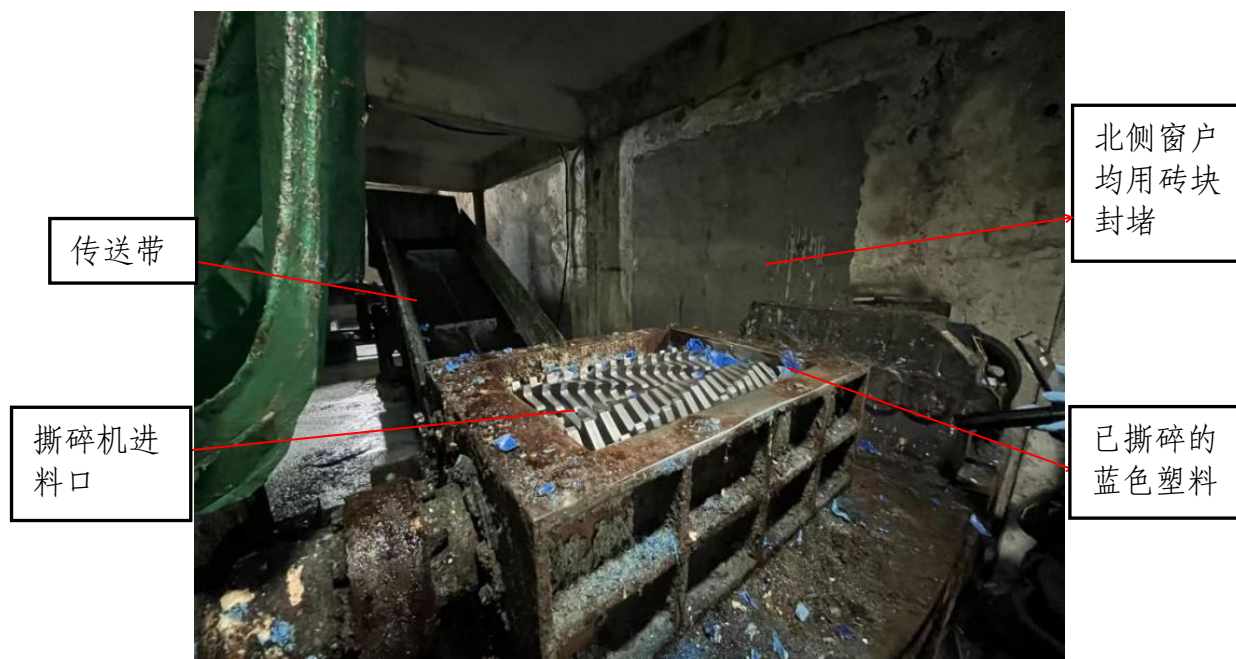
图5 涉事撕碎机

2. 涉事撕碎机两侧由辊轴相连，西侧连接传送带，设备进料口见有零星已撕碎蓝色塑料，北侧辊轴处见一纽扣及衣物线条，现场未见有血迹，车间内有刺激性气味。

1. 经查，据鑫颖公司员工焦某林供述，事发前塑料撕碎机曾发生多次塑料桶卡住的情况，其在未关闭设备电源情况下采用跨越转动辊轴方式捡取。

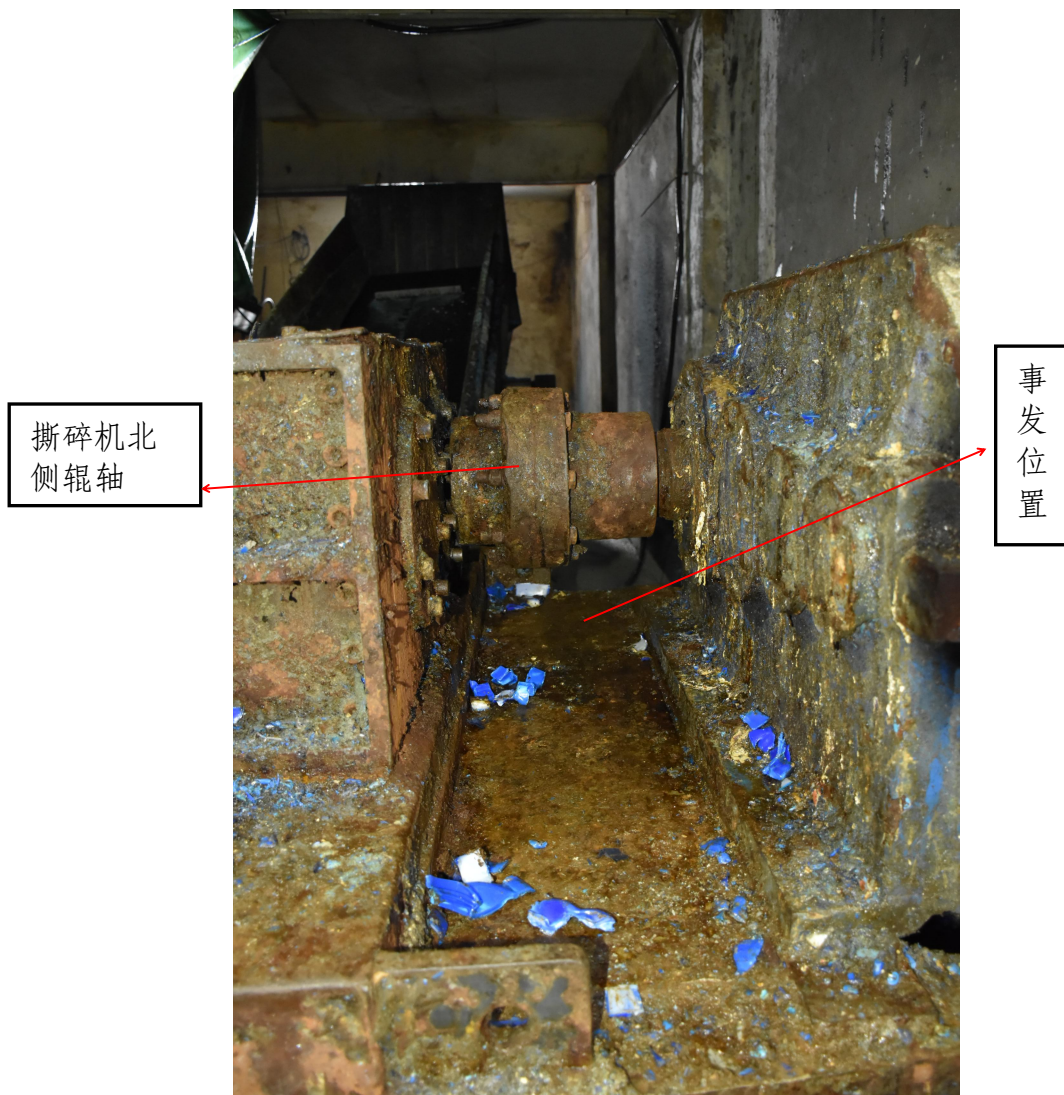
图6 事故发生位置

结合现场勘查、调查询问和综合分析，该起事故的直接原因为鑫颖公司普工韦某芳在撕碎机处于运行状态时，冒险跨越撕碎机转动的辊轴捡拾物料，不慎被辊轴卷入后造成挤压伤害，从而引发事故。

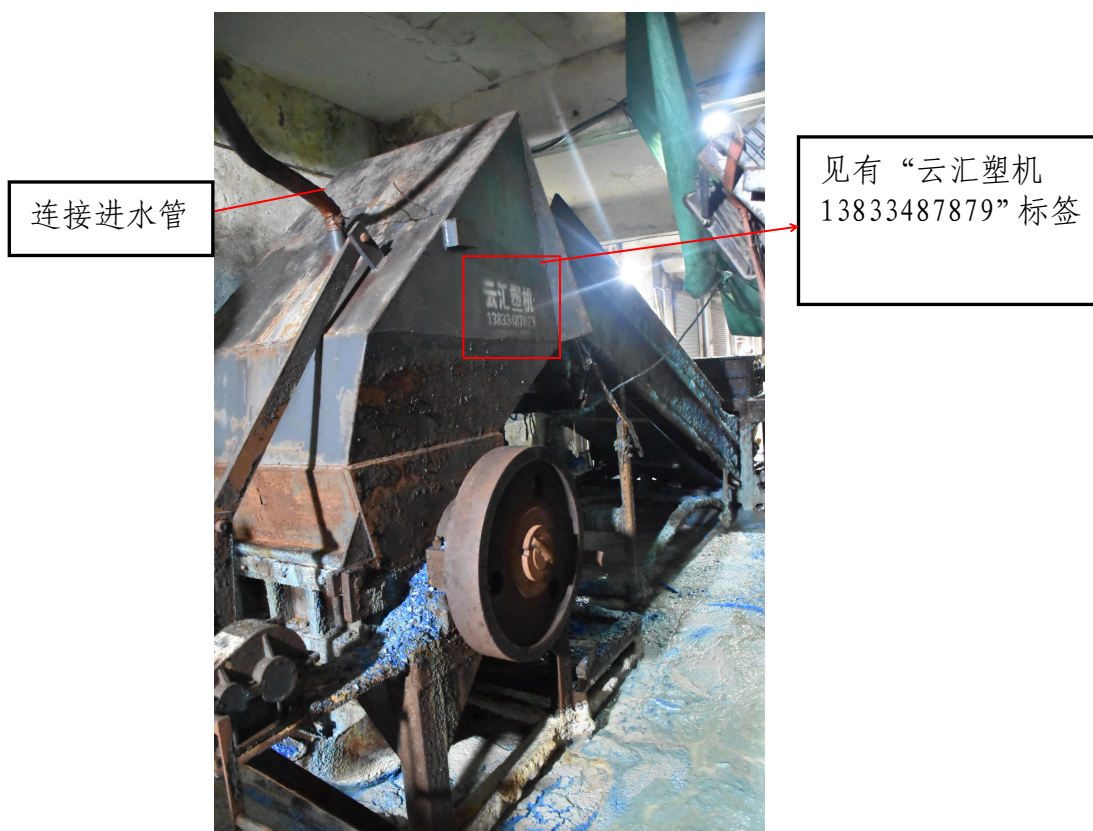
图9 破碎处理机

4. 破碎机上可见标签“云汇塑机、13833487879”，破碎机上方见一水管连接至破碎机通道处，破碎机传送通道连接至第一道清洗池，下方可见一筐塑料颗粒。

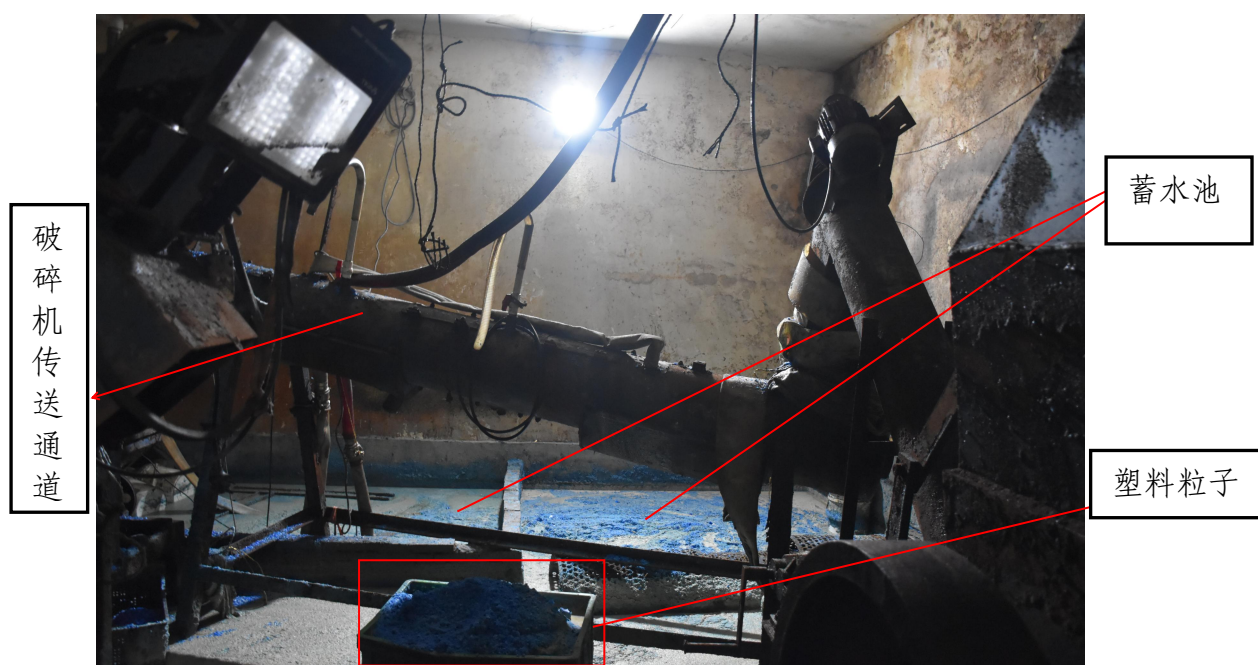
图10 破碎机传送通道

5. 破碎机传送通道西侧见有 2 个蓄水池，见一管道从西南侧墙角延伸至蓄水池，另见一管道连接破碎机传送通道。清洗池内见有大量塑料颗粒，通道口连接至甩干装置。

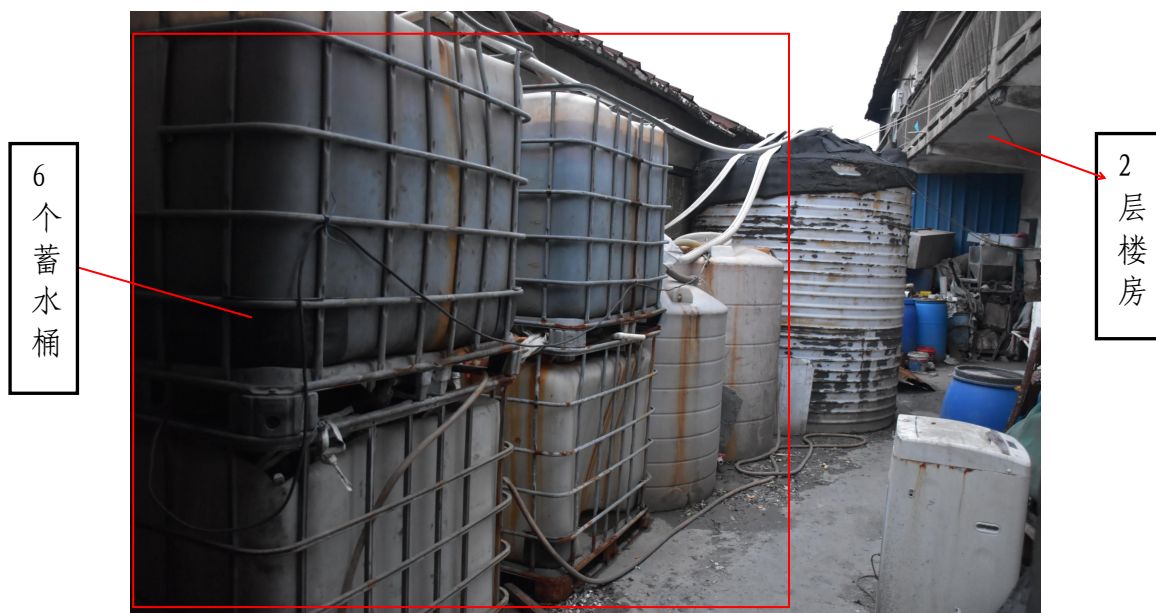
图15 涉事厂房西侧楼处

7. 涉事厂房西侧楼房处见 6 个蓄水桶、一 2 层楼房，北侧见

一水井上安装抽水泵。

3. 经查，鑫颖公司私自在涉事厂房西侧开凿水井，并在水井上安装抽水泵引水至厂房内使用。

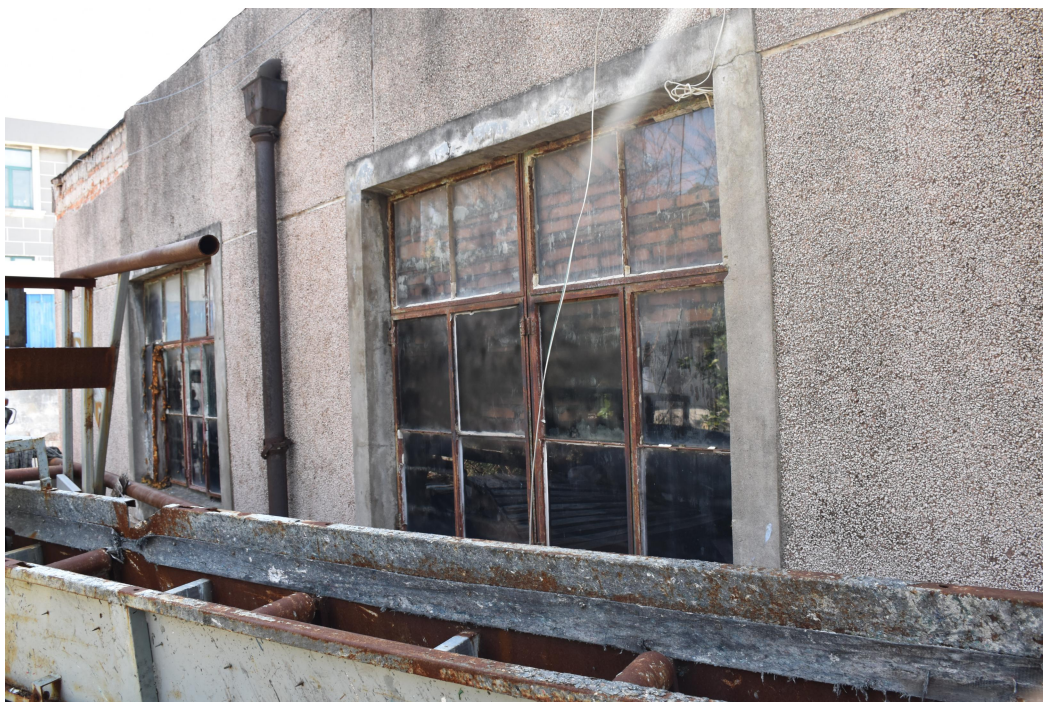
图16 厂房北侧窗户均用砖块封堵
