# 金山漕泾邦凯控股集团有限公司“1·20” 一般物体打击事故调查报告

金山区人民政府事故调查组

2026年4月

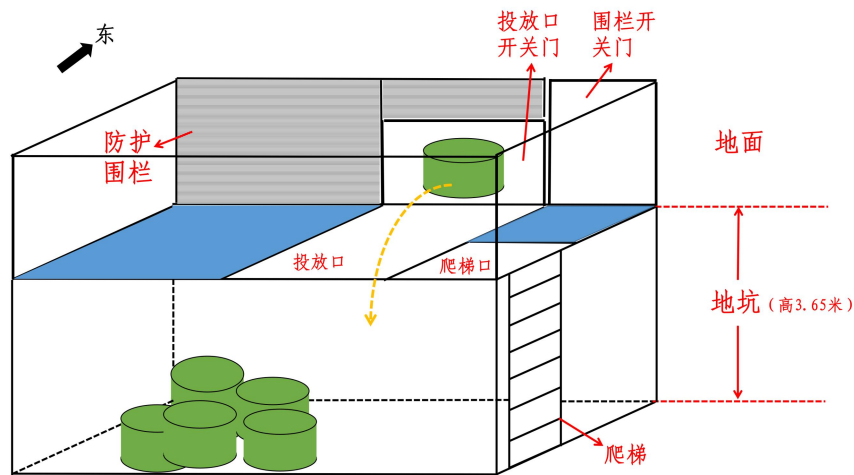
图1 涉事废料处理井示意图

涉事废料卷处理井位于邦凯公司1号车间北侧地坑的东面，处理井的地面四周设有防护围栏及警示标识，在处理井西南侧设有爬梯口，人员进出地坑仅可由该爬梯进出，爬梯口北侧开设一投放口，在爬梯口及投放口东侧的围栏上均设置有开关门，分别用于人员进出及物料投放（如图1所示）。

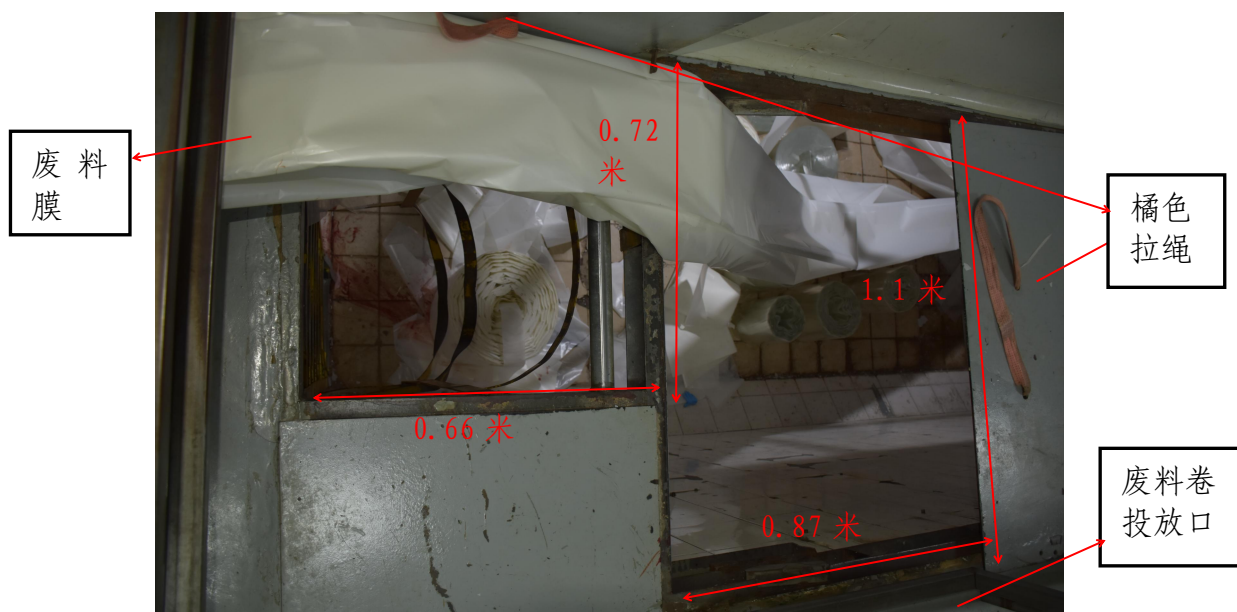
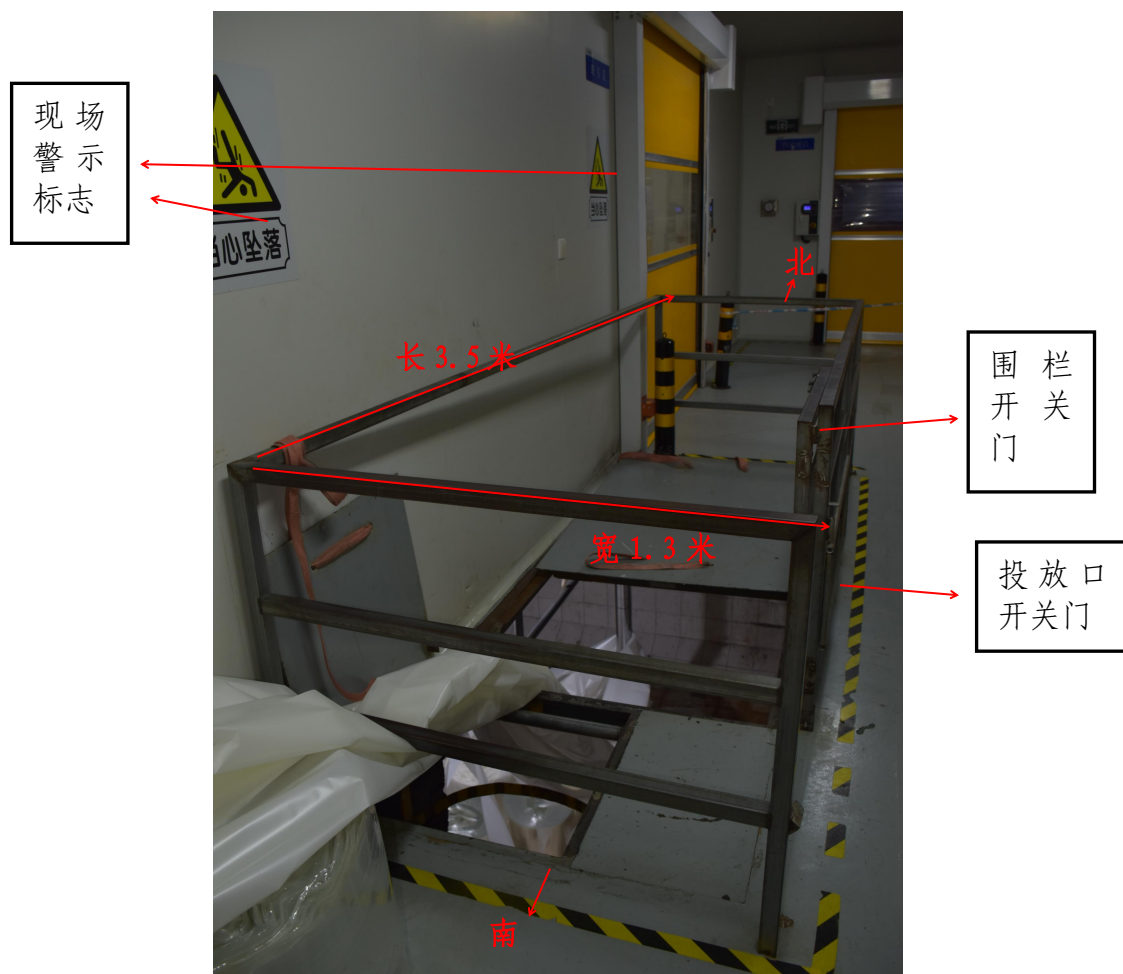
图3-4 处理井口地面情况

3. 事故现场涉事处理井口处见有一废料从地面伸至地坑内,废料延伸至破碎机口。

4. 涉事处理井口设有围栏,围栏长 3.5 米,宽 1.3 米,围栏东南角处有一开关门及投放开关门。围栏西南角为一爬梯,爬梯口长 0.66 米,宽 0.72 米,爬梯口上设有井盖板,盖板上橘色拉绳固定在西侧围栏,盖板呈打开状态。设有一可南北滑动盖板,盖板为开启状态,开口的长×宽为 0.87 米×1.1 米,该开口为废料卷投放口。现场墙面上见有“当心坠落”警示标志。

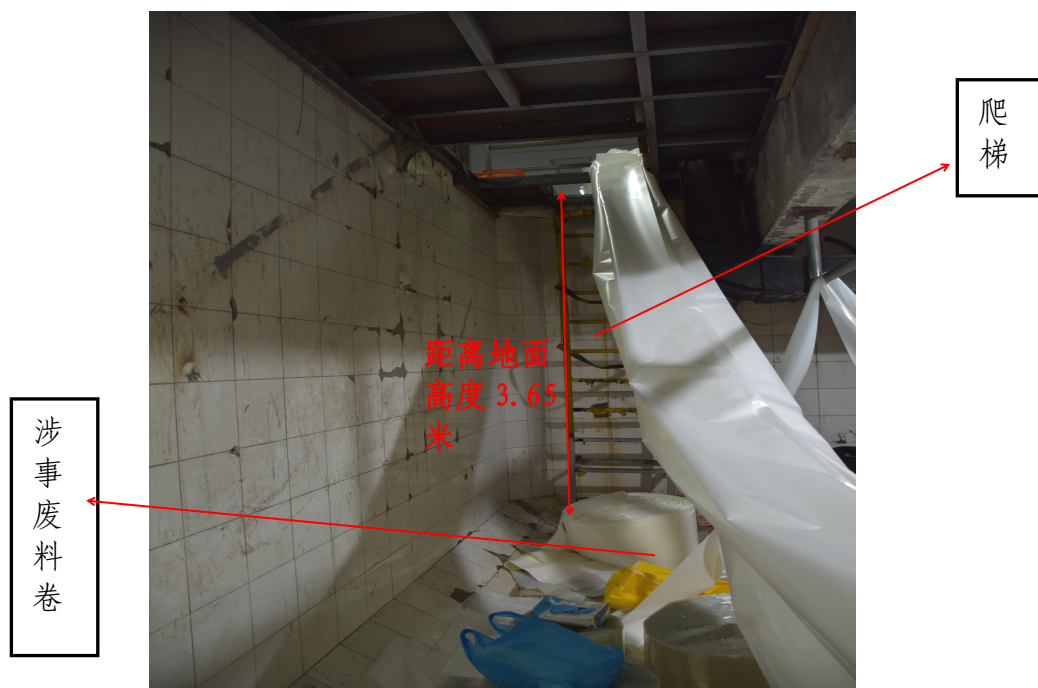
图5 涉事地坑情况

2. 涉事处理井地坑内见有一破碎机、12 卷废料及多处散落的废料,东南侧见一可爬至处理井地面的爬梯,地坑底部距地高度为 3.65 米,涉事废料卷位于处理井投放口正下方,涉事废料卷直径为 74 厘米,高为 52 厘米。现场见大量血迹及脑组织。

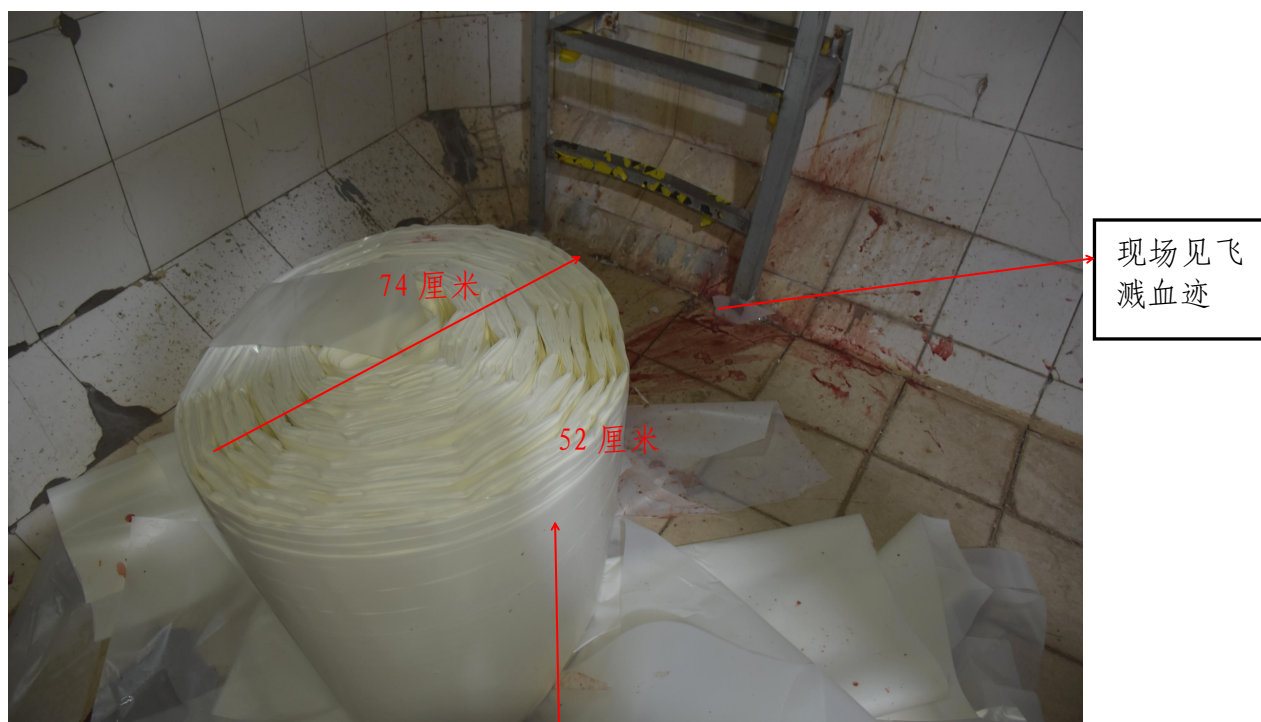
图 6 涉事废料卷

7时10分17秒,宋某某将废料卷推下地坑,废料卷坠落后砸中正好走至投放口下方捡取废料的杨某某。

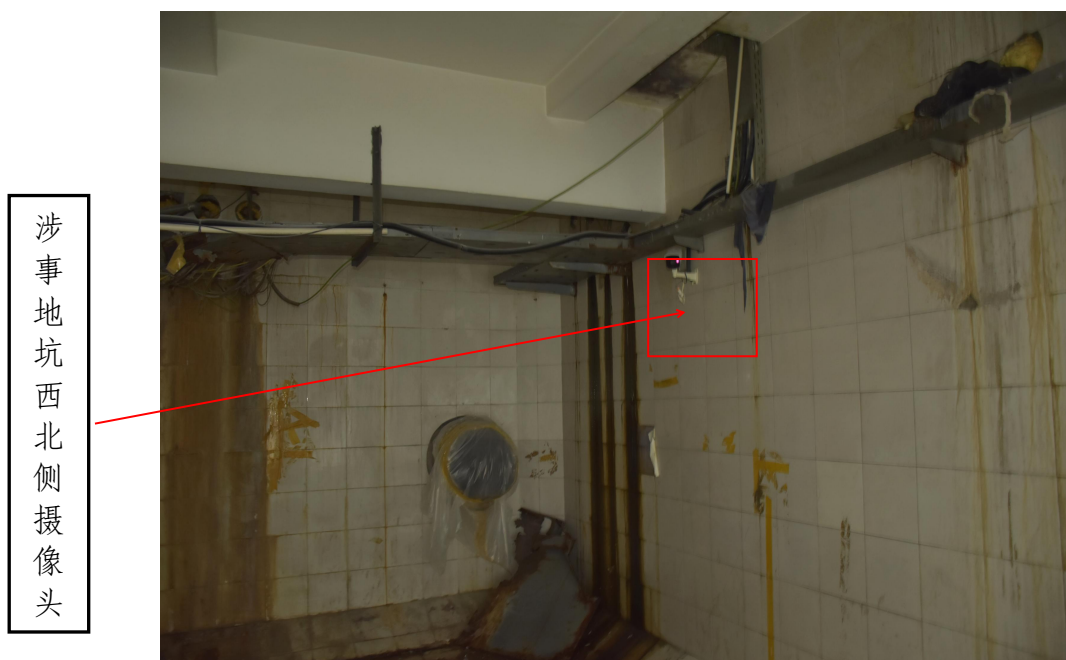
图10 地坑监控探头

5. 事故现场 1 号车间南侧及地坑西北侧见有监控探头,执法人员已调取事发时监控视频。视频监控区域:一期储膜区、一期地坑;提取方式:调查人员通过硬盘拷贝的方式提取相关视频文

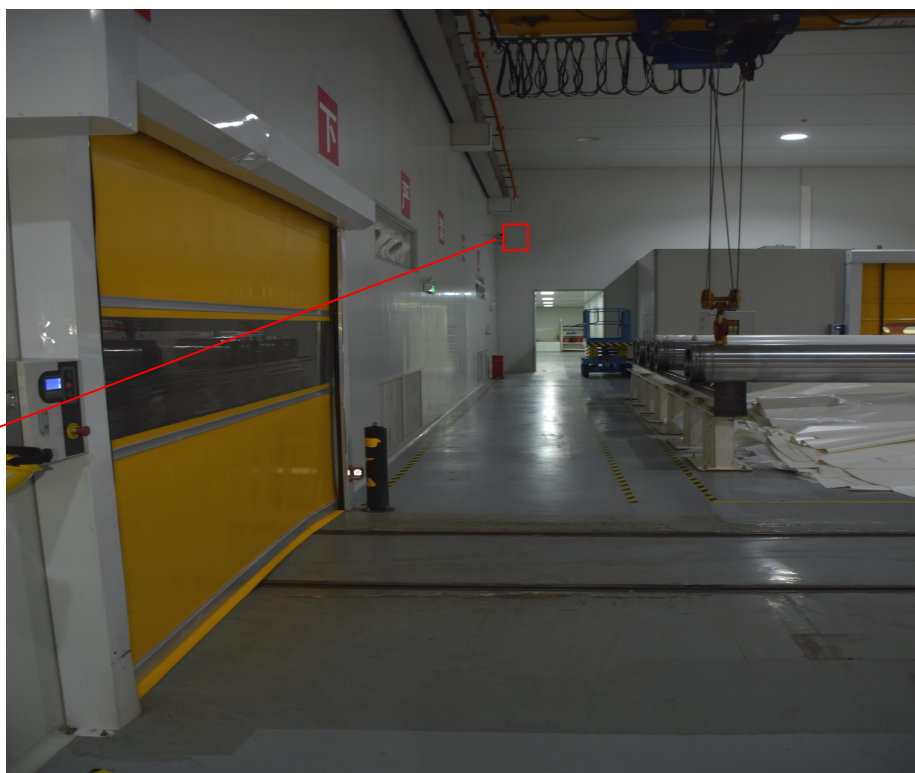
图 11 地面 1 号车间监控探头

1号车间  
南侧  
摄像头

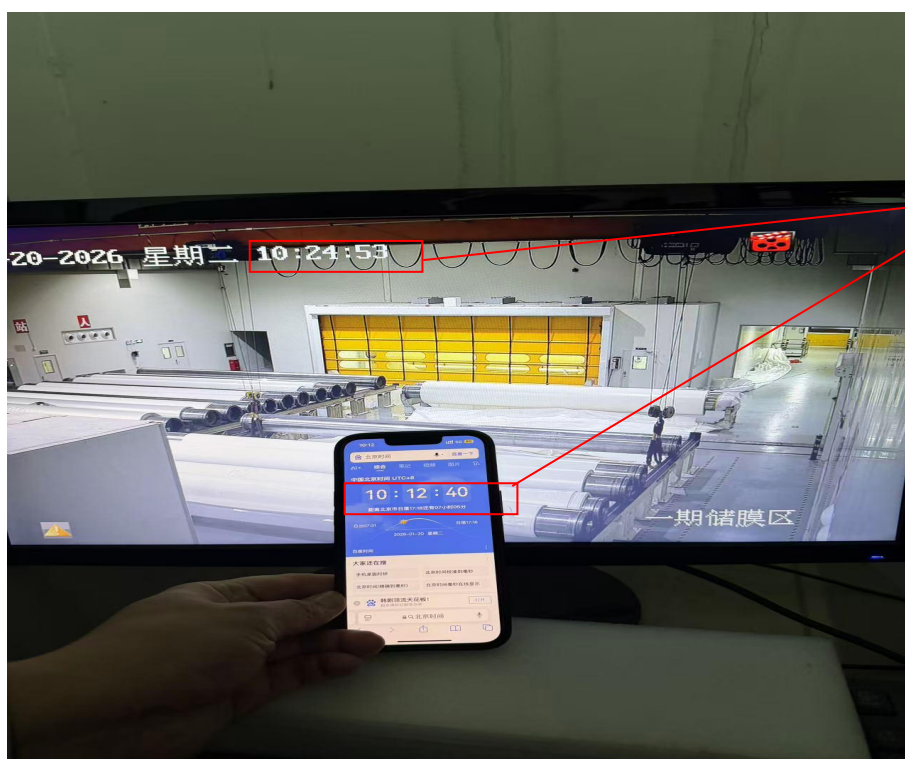
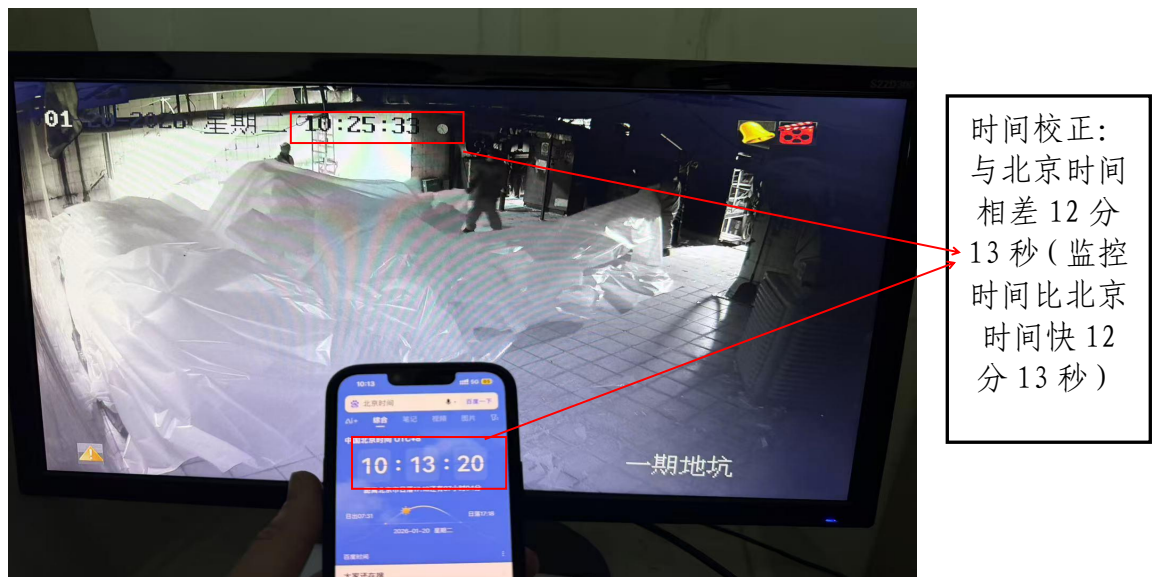
图13-14 监控时间校正

时间校正：  
与北京时间  
相差 12 分  
13 秒（监控  
时间比北京  
时间快 12  
分 13 秒）
