# 淮安市淮安区“3·16”燃气爆燃 事故调查报告

淮安市“3·16”燃气爆燃事故调查组

2024年 04 月

事故调查组认定，淮安市淮安区“3·16”燃气爆燃事故是一起因违规施工致地下天然气管道破损，天然气泄漏扩散遇明火爆燃的一般生产安全责任事故。

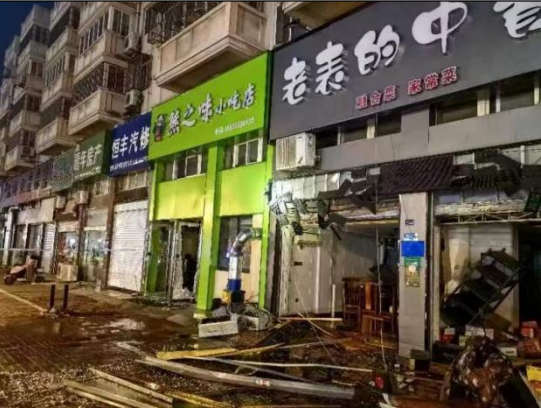
| 图3现场照片 | 图4现场照片 |

**2.熊之味小吃店。**位于影川餐饮店东侧，共计 2 间门面，系熊之味小吃店的经营者熊某某（住址：江苏省淮安市淮安区\*\*\*）和房东陈某（住址：江苏省淮安市淮安区\*\*\*）于 2023 年 12 月 15 日签订房屋租赁合同。（图 3）

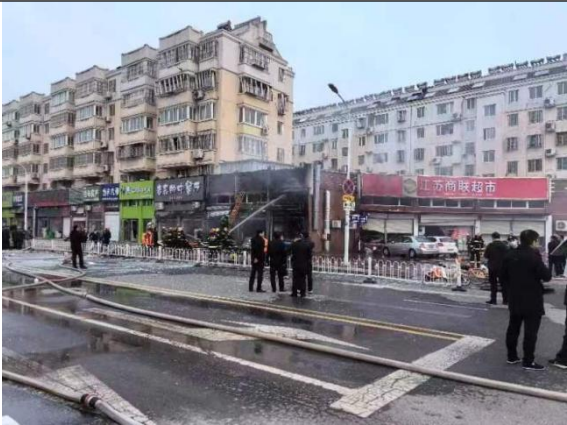
3.江苏商联超市。位于影川餐饮店西侧，共计3间门面，系江苏商联超市有限公司和房东孙某某、方某于2023年8月26日签订房屋租赁合同。（图4）

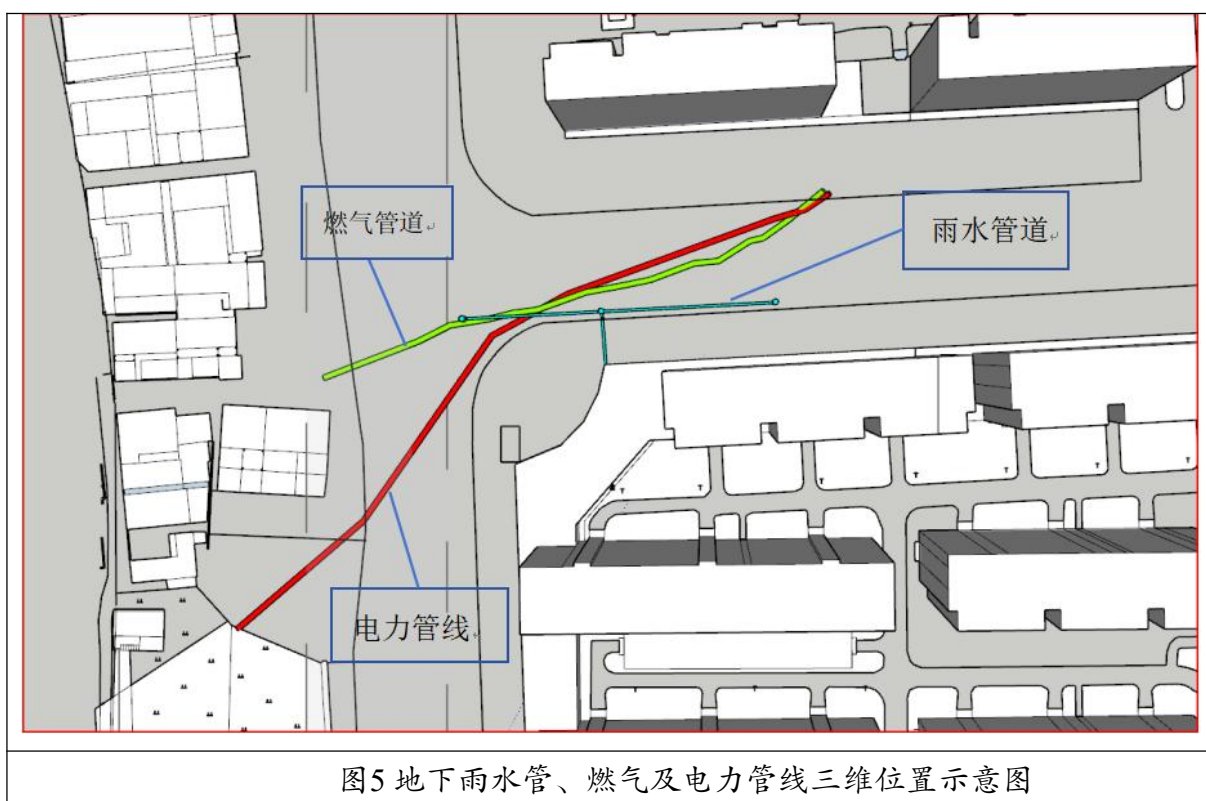
经调查询问、查阅资料、实地测量、开挖验证等，分析确定泄漏部位位于樱桃园路与云门路交叉口东侧（樱桃园路南侧机动车道）对应地面窨井盖Y2-Y4的雨水管道附近下方的电力施工管线与天然气管道交叉区域。（图5、图6）

图5 地下雨水管、燃气及电力管线三维位置示意图

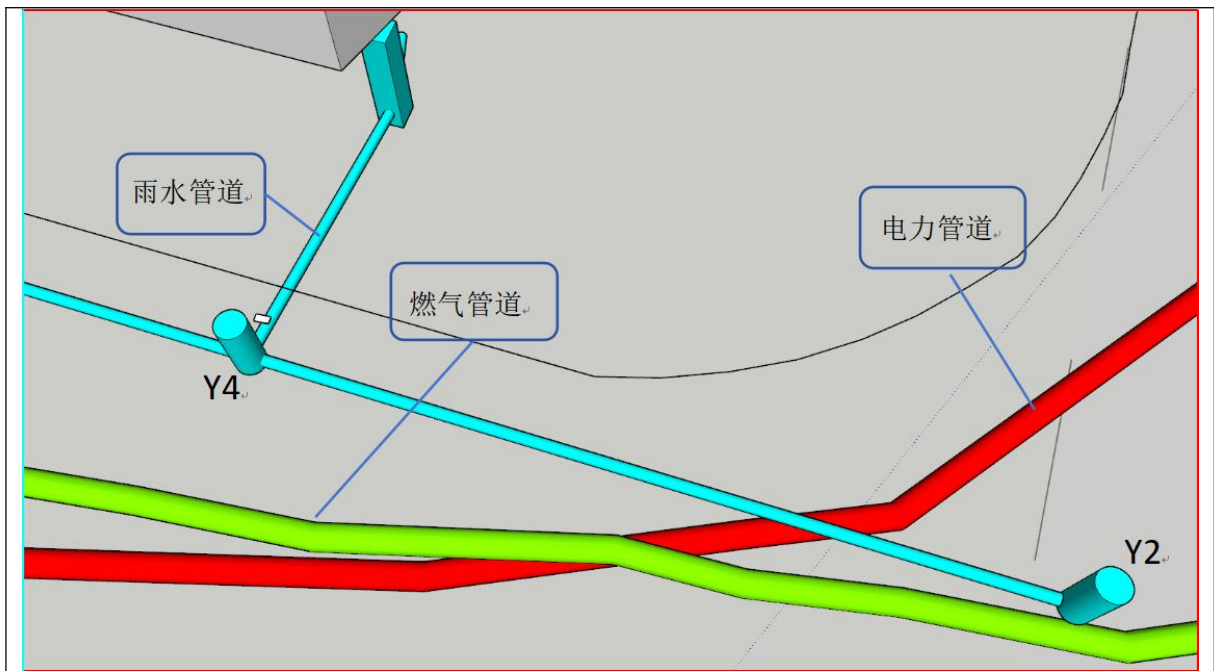
经现场勘验、仪器检测、视频分析等，排除液化石油气、卡式炉丁烷气体、沼气的可能，确定泄漏源为樱桃园路南侧Y2-Y4（图6）雨水管下方附近的中压管道天然气。

图6 地下燃气及电力管线水平交叉位置三维示意图

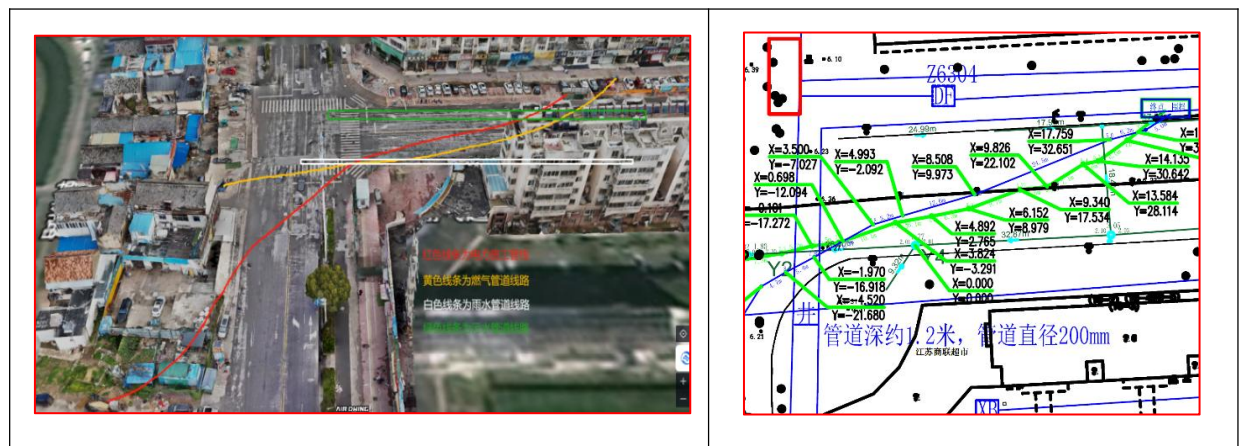
1.经调查，事故现场周边除电力施工外无其他单位进行地下施工作业。3月23日至24日，事故调查组对天然气管道进行探棒巡线测量，并会同电力施工线路、电信管线、移动管线、污水管线、雨水管线等进行现场标注，绘制地下管道平面图，确认靠近樱桃园路南侧雨水管线附近，天然气管道、电力施工管线在平面上存在交叉。结合电力施工情况分析，考虑到管径和测量点的误差范围，交叉区域电力施工扩孔作业极易碰擦到燃气管线。（图7、图8）

图7 现场电力施工线路与天然气管道、雨水管道交汇示意图

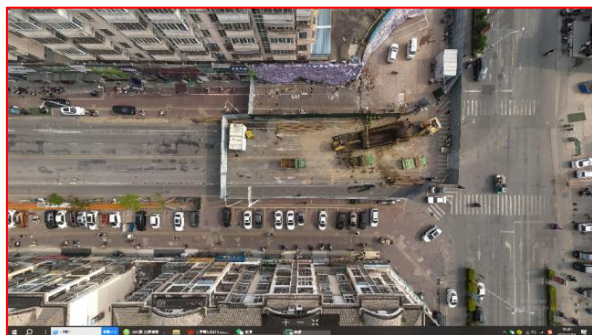
图9 开挖沟槽方位图

2.通过对樱桃园路泄漏点位进行挖掘，沟槽深度开挖共计6.5米。道路结构层0.6米（机械开挖），道路填充层1.7米（机械开挖），黏土层为2.2米（机械开挖），粉土层为1米（人工开挖），黏土层为1米（人工开挖）。继续探挖至6.75米处，发现一条破损断开的燃气PE管道，该段有1.3米长的刮擦、切削痕迹。该痕迹符合电力管线扩孔施工过程中被扩孔机破坏的特征。（图9、图10、图11、图12）

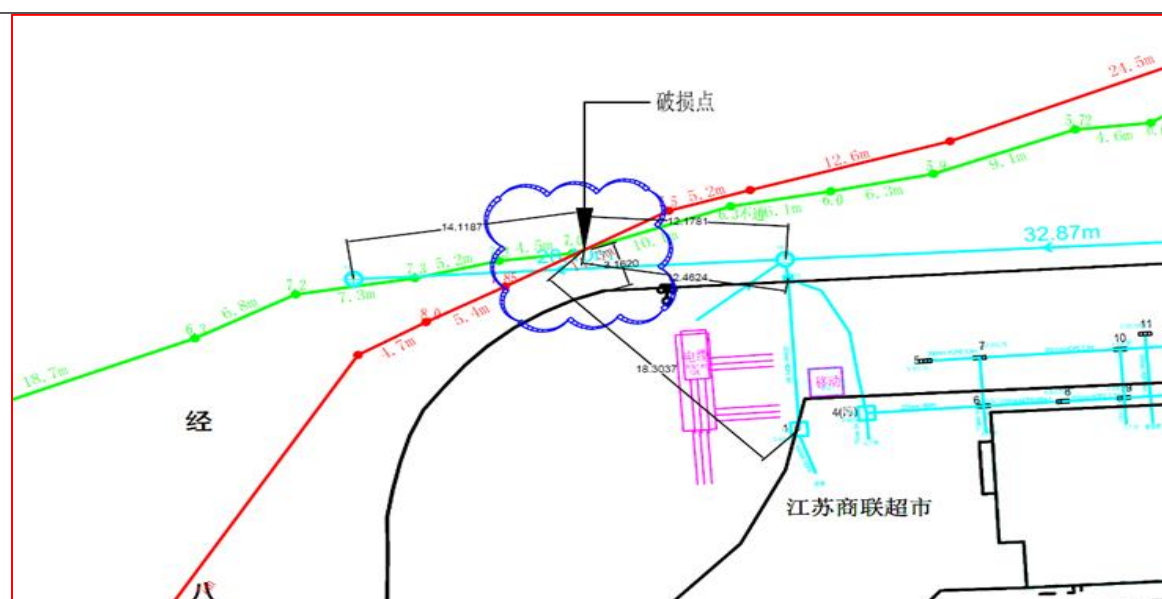
图11 现场地下燃气管线破损点示意图

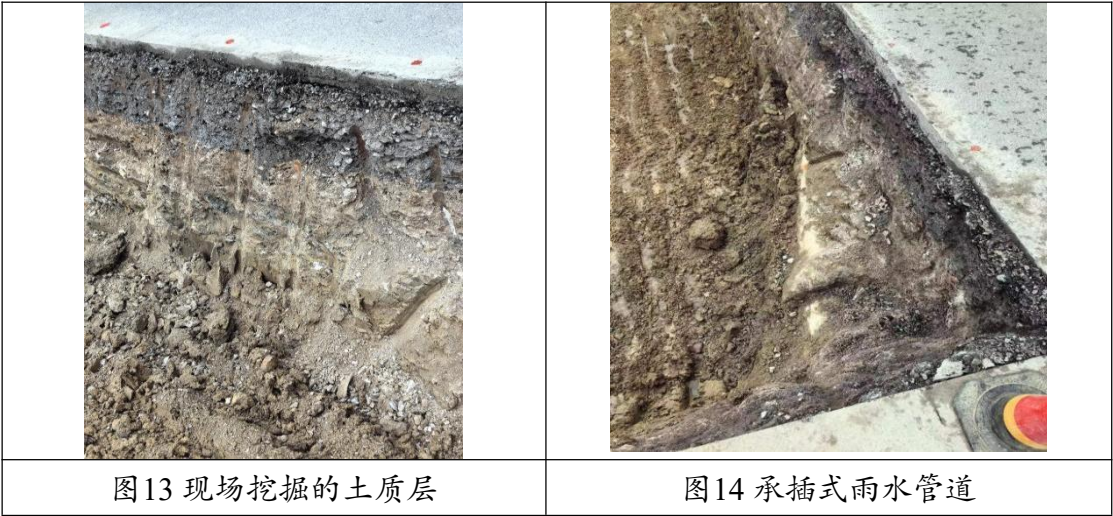
1.电力管线的施工导致天然气管道（中压管道）破损泄漏，天然气带有压力从管道内冲出，根据该路段的地质资料显示，该路段的地层岩性、时代成因及其物理力学性质分为6个工程地质层，其中层底埋深6.30米以上的土壤特征为干强度及韧性低。因此，天然气通过土壤层的缝隙、空腔向上扩散进入到天然气管道上方的雨、污水等管道中。（图13、图14）

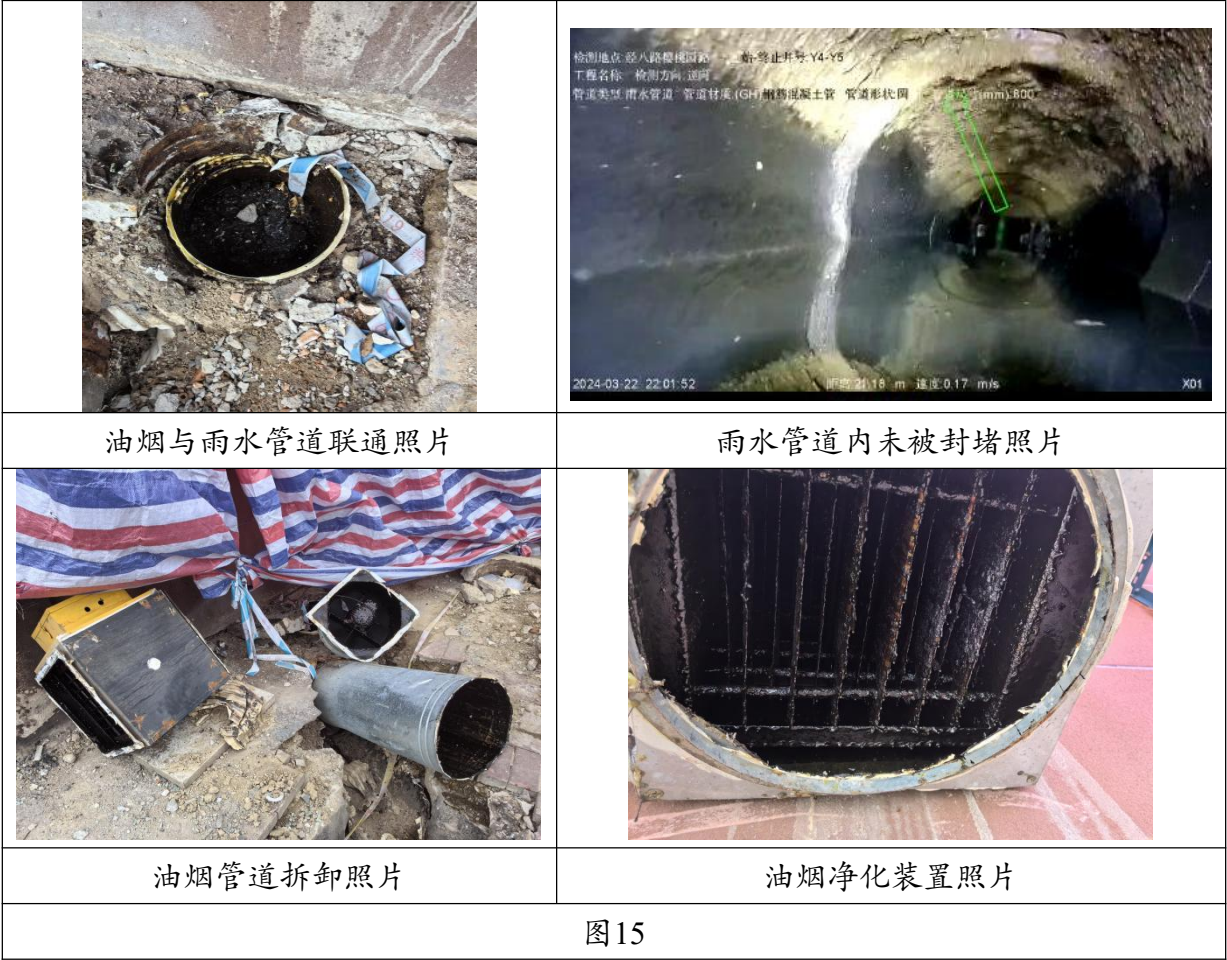
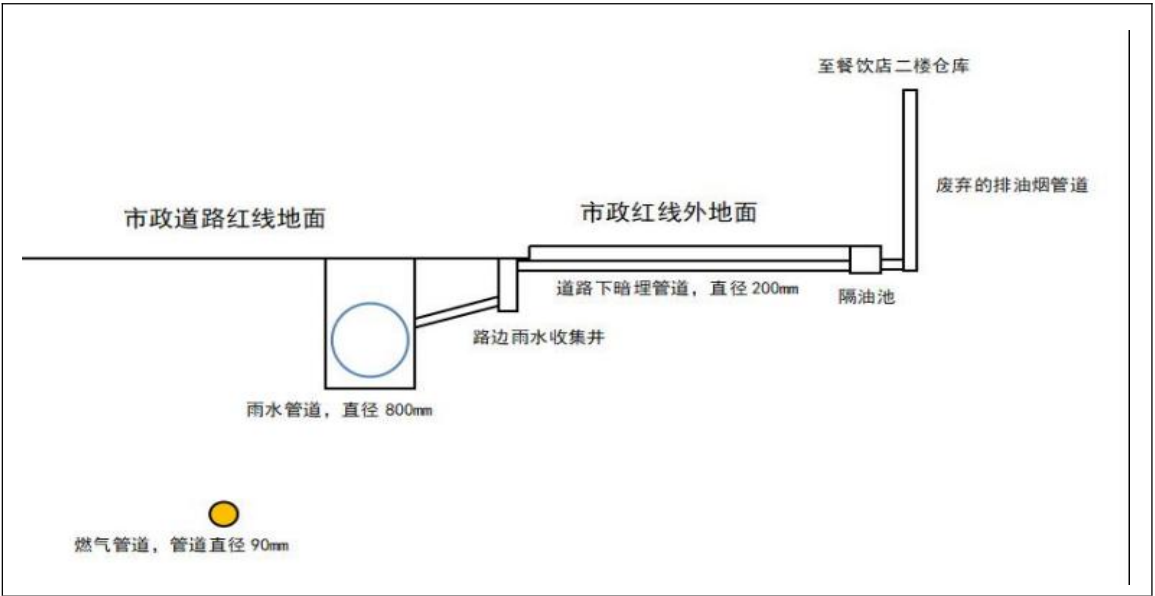
2.雨水管道采用承插式瓷管连接，泄漏点附近雨水管道内部有错口、破裂、脱节等现象。老表烧烤店废弃的油烟

管道经雨水收集口与市政雨水管网相连。泄漏的天然气通过雨水管道扩散至老表烧烤店二楼，二楼门窗均处于关闭状态，漏出的天然气积聚在二楼达到爆炸浓度。（图15、图16）
