# 丹阳界牌镇丹阳市亿利达塑件有限公司“7·17” 一般火灾事故调查报告

镇江市人民政府事故调查组

2025 年 11 月

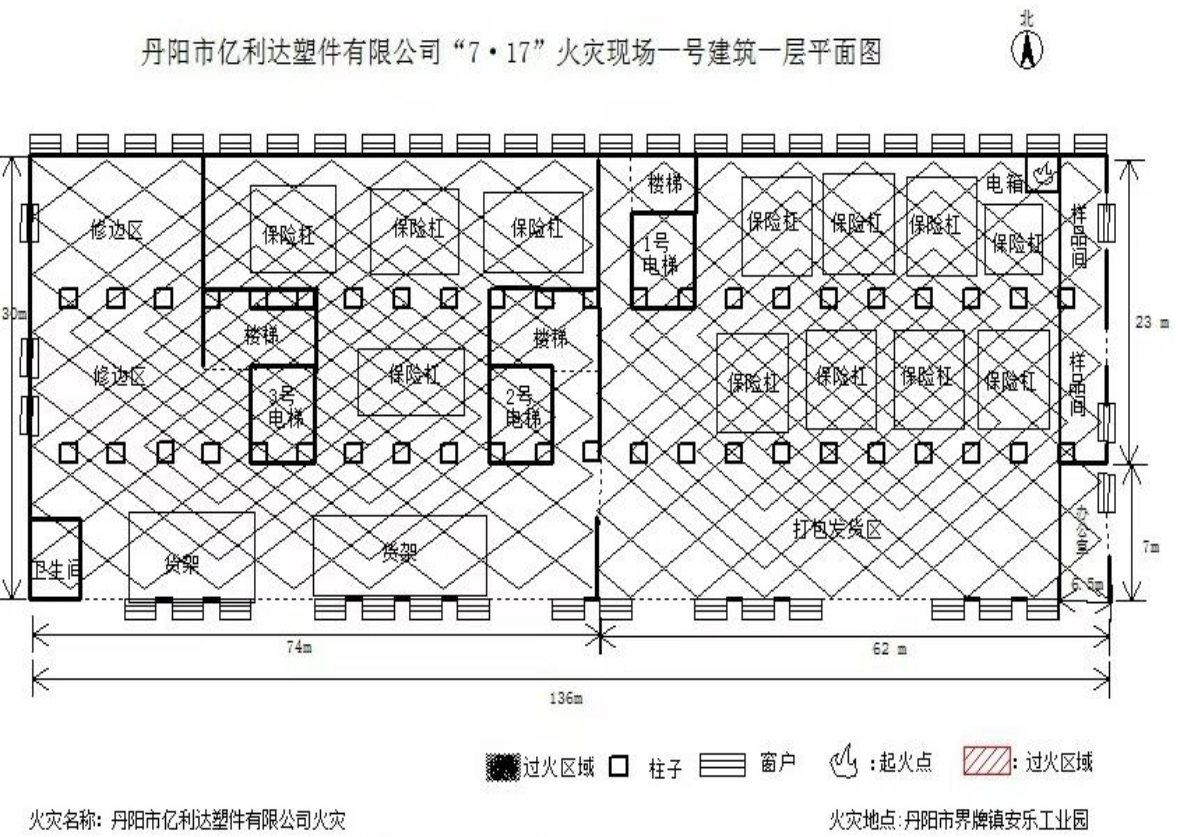
（现场勘查图片）

经现场勘察，亿利达公司 1 号建筑（由旧 1#厂房与新建 1#厂房并排构成）整体过火，周边相邻 5 家企业及周边 7 辆机动车不同程度受损。

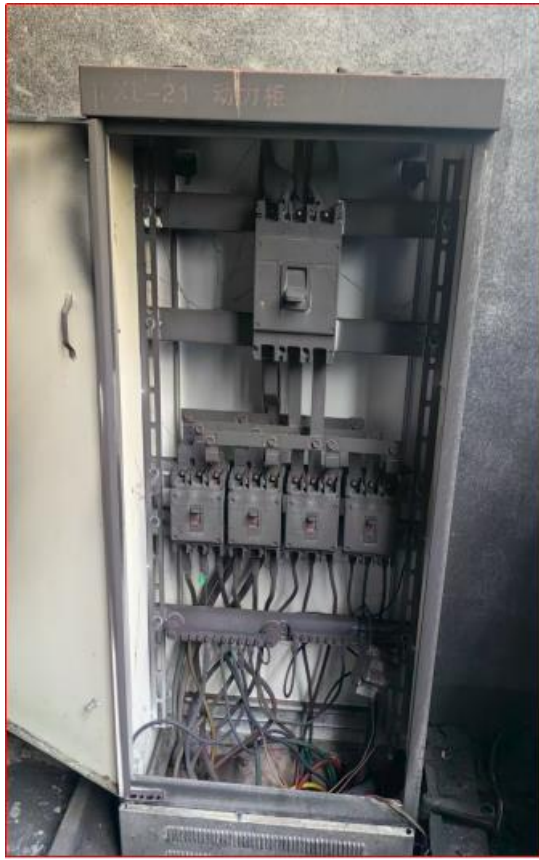
(3级配电柜)

3级配电柜进线电缆沿旧1#厂房北墙上方的电缆桥架敷设至1号电梯门侧面的3级配电柜，该配电柜从左向右第一个空开出线为（ $3\times 50+1\times 25$ ）电缆，后端对接（ $3\times 16+1\times 10$ ）电缆至4级配电箱。此电缆沿新建1#厂房北墙下方的地面明敷，穿过样品间彩钢板底部孔洞，供4级配电箱。3级配电柜从左向右第二个空开为2号电梯电源空开；第三个空开为新建1#厂房二层至七层照明空开；第四个空开为1号电梯电源空开；右下侧一个双P空开为新建1#厂房1层照明空开。3级配电柜分空开均处于合闸状态，总空开处于跳闸状态。

火灾蔓延后，3 级配电柜至 4 级配电箱之间的明敷电缆绝缘层被烧损后引发短路故障，引起 3 级配电柜总空开跳闸，导致 1、2 号电梯同时失电，造成邵某某和宋某某被困电梯遇难。
