# 兴化市宏伟特种耐火器材厂“4·21”一般灼烫事故调查报告

## 兴化市宏伟特种耐火器材厂“4·21” 一般灼烫事故调查报告

2026年4月21日12时许，兴化市宏伟特种耐火器材厂铸造车间发生一起一般灼烫事故，造成3人受伤，截至2026年7月30日，直接经济损失人民币5070345.48元。

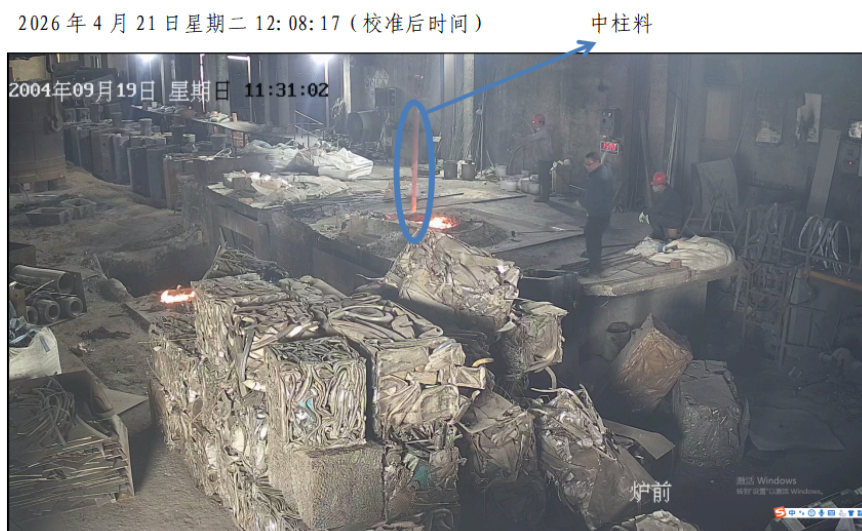
2026 年 4 月 21 日上午 10 时许，宏伟器材厂铸造车间炉长李某军、炉工王某满、王某存在中频炉炉台上工作。10 时至 12 时，陆续往炉内投料，12 时 05 分左右，炉内钢液届满，李某军指挥行车将一根中柱料（长约 2 米，直径约 10 公分的圆柱体）缓慢竖直投料（如图 1），在中柱料投入还剩 60 公分左右未进入钢液时，王某存用自制铁钩钩中柱料，中柱料掉入炉内（如图 2），炉内钢液瞬间通过炉口向外喷溅，致使李某军、王某满、王某存身上溅到钢液，3 人不同程度烫伤。

图 1 加入中柱料

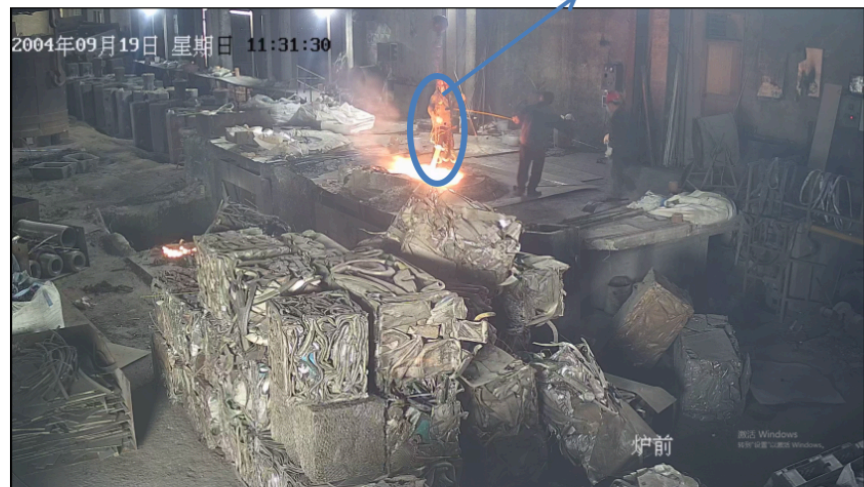
中柱料掉入炉内

图2 中柱料掉入炉内

涉事中柱料材质为321合金钢，前期露天存放，表面粗糙存在裂纹，粘有耐材颗粒物，端部凹陷、孔洞，表面结露含有铁锈（ $\text{Fe}_2\text{O}_3 + n\text{H}_2\text{O}$ ）和湿空气；熔炼后期，中频炉内钢液届满，中柱料投入高温熔融的熔炉后，其中水分受热体积急剧膨胀，形成瞬时蒸汽冲击力，裹挟熔融钢液向外喷溅，造成人员受伤，导致事故发生。

1. 宏伟器材厂要深刻汲取此次事故教训，坚持以案为鉴、以案促改、以案促治，常态化开展事故警示教育，深入剖析典型事故成因及暴露的管理、操作、制度问题，组织全员开展学习反思，引导全员摒弃麻痹侥幸心理、树牢安全红线意识，同时全面开展事故隐患类比排查，举一反三整治各类风险隐患。要建立健全各项安全生产规章制度。梳理完善安全操作规程，重点完善、细化劳动防护用品专项管理制度，明确防护用品选型、采购、发放、更换、报废标准及岗位佩戴使用规范，针对现场管理、安全防护、劳保用品管理、培训教育、隐患排查等关键环节细化条款、补齐空白、建立标准化规范化的安全管理体系。要持续强化生产现场安全管控。聚焦中频炉设备运行、加料前检查、设备运维、现场作业、劳保用品规范佩戴等重点环节和高风险点位，细化各岗位安全工作职责，严格落实常态化安全巡查、专项检查制度，严本法规操作 防拍触电 劳保用品佩戴不规范等问题 守规则
