# 中国石油化工股份有限公司茂名分公司

## “8·7”一般淹溺事故调查报告

2021年8月7日，中国石油化工股份有限公司茂名分公司炼油分部发生一起淹溺事故，事故造成1人死亡，直接经济损失约131.29万元。

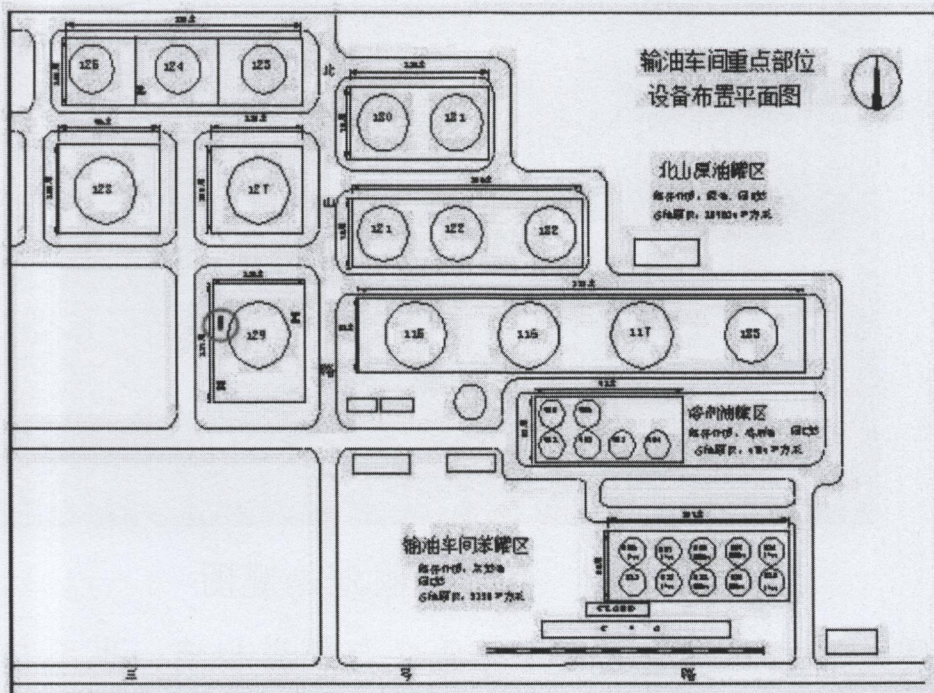
图 1 事故现场示意图

事故发生在原油罐区西南面的129#罐的废弃隔油回收池，具体见图1(红圈处)。

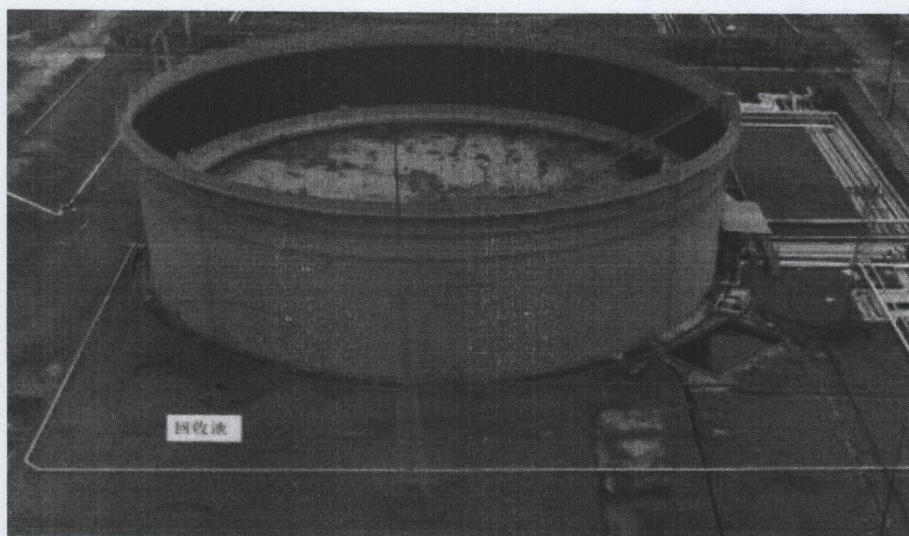
图2 隔油回收池外观图

129#罐是在原旧罐拆除的基础上重新建设的钢制外浮顶储罐，罐容为 50000 立方米，于 1989 年 7 月建成投用。原旧罐配套有隔油回收池，隔油回收池配套有回收机泵，新罐建设设计不需要该隔油回收池，因此在建设时拆除了隔油回收池的机泵，割除了相关的配套管线，但隔油回收池没有填埋。该废弃隔油回收池位于 129#罐西南角，占地 10m×3m，埋地深度 2.5m，顶部高出地面约 0.5m。为防止人员坠落，129#罐改建时，对该池进行了盖板封闭。

废弃隔油回收池没有工艺管线与外界相连，也不与外界排水沟连接，池内积水为下雨积聚的雨水，事故发生时水深约 1.5 米，平时没有人靠近该区域。

茂名石化炼油分部储运车间北山罐区四班操作工缪某某在设置围蔽警戒线的过程中，冒险踩上废弃隔油回收池上面，因盖板松动不慎踩翻扶手右边第二块盖板，身体失控连同盖板跌入池中，导致溺亡。

（二）茂名石化要深入开展隐患排查，及时落实整改防范措施。为杜绝同类事故发生，茂名石化要全面落实“一线三排”工作要求，对事故暴露出的同类隐患进行彻查彻改，全面开展“四有四必”（有洞必有盖，有台必有栏，有轮必有罩，有轴必有套）的隐患排查行动，针对井函、阀井、水池、油池等存在敞口或有可拆卸盖板的情况进行排查。全面加强对边远地区、辅助生产设施的管理，采取分片区“网格化”方式对厂区生产设施进行全面排查，特别关注辅助生产装置、设备设施的排查。对排查出的安全隐患，要及时按照《茂名石化HSE风险分级管控和隐患排查治理双重预防机制管理程序》进行治理，未能及时治理的，需要做好相应的防范措施。

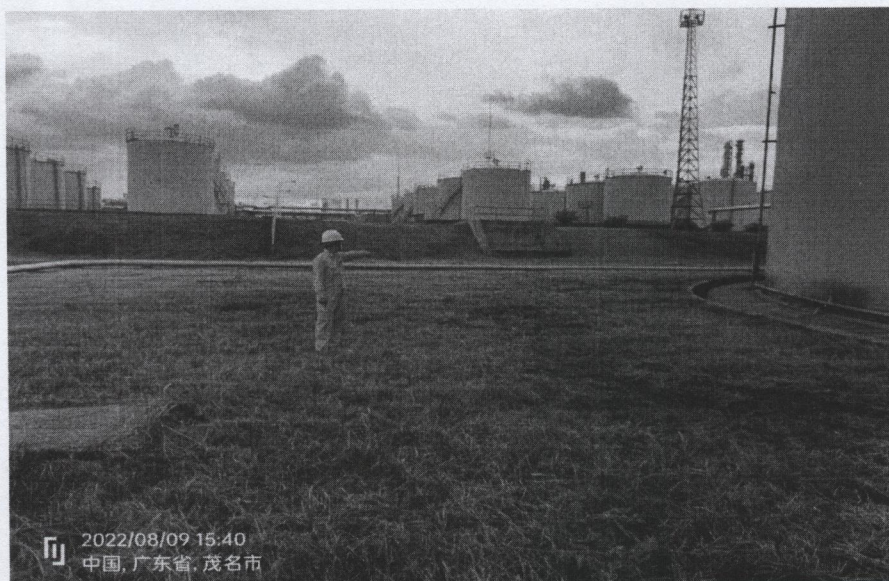
图3 隔油回收池外观现状图

调查组人员到事故发生地茂名石化炼油分部原油罐区 129#罐西南面的废弃隔油回收池进行现场勘察,发现该废弃隔油回收池已回填,无法对事发现场进行还原及提取废弃隔油回收池相关物证进行技术分析。129#罐的废弃隔油回收池现状如下:
