# 国道 G105 线连平路段“6·22”较大道路交通事故调查报告

2020 年 6 月 22 日 8 时 48 分许，国道 G105 线 k2341+200m（河源市连平县元善镇路段）发生一起大客车（车牌号为粤 PK4380）与大货车（车牌号为皖 K19771/皖 KKA21 挂）相撞，造成 3 人死亡，9 人受伤的较大道路交通事故。

经查认定，国道 G105 线连平路段“6·22”较大道路交通事故是一起生产安全责任事故。

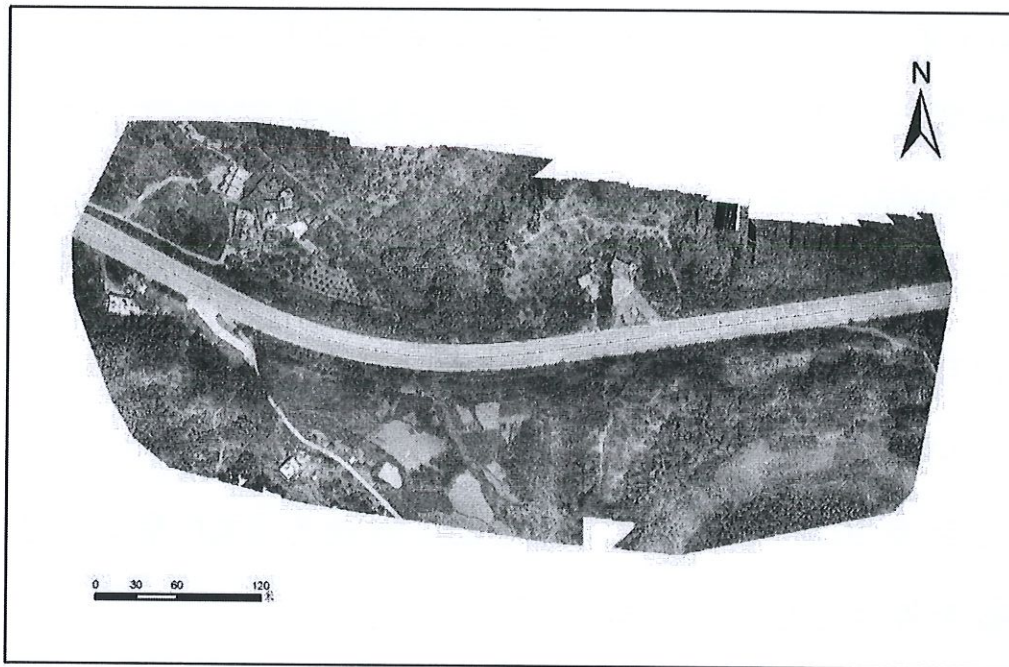
图 1：事故现场数字正射影像（DOM）

(1) 事故发生处的缺口情况。该缺口宽 19.3 米，无设置掉头等任何标牌标识。

(2) 事故现场勘查情况。经现场勘查，距离江西方向的下坡转弯处可视距离 156 米，现场以右车道边线为基准线、以左边波纹钢防撞栏的端头为基准点。

缺口处（事故发生点）有粤 PK4380 号牌大客车左右后轮侧滑印，其中右后轮侧滑印起点距左侧边线 7.7 米、距大客车右后轮 15.3 米，左后轮侧滑印起点距左侧边线 7.3 米；在左侧车道的慢车道上有粤 PK4380 大客车右前轮侧滑印，长 21.4 米，起点距基准线 2.45 米；有皖 K19771/皖 KKA21 挂大货车左右侧轮胎侧滑印及压印，其中右侧轮胎侧滑印及压印长 45.1 米，起点距基准线 1.45 米。

缺口处的北端隔离墙崩裂，隔离墙上有粤 PK4380 大客车刮擦痕迹长 13.7 米，附着粉红色漆痕、涉事货车刮擦痕迹长 9.8

米，附着有红色漆痕。

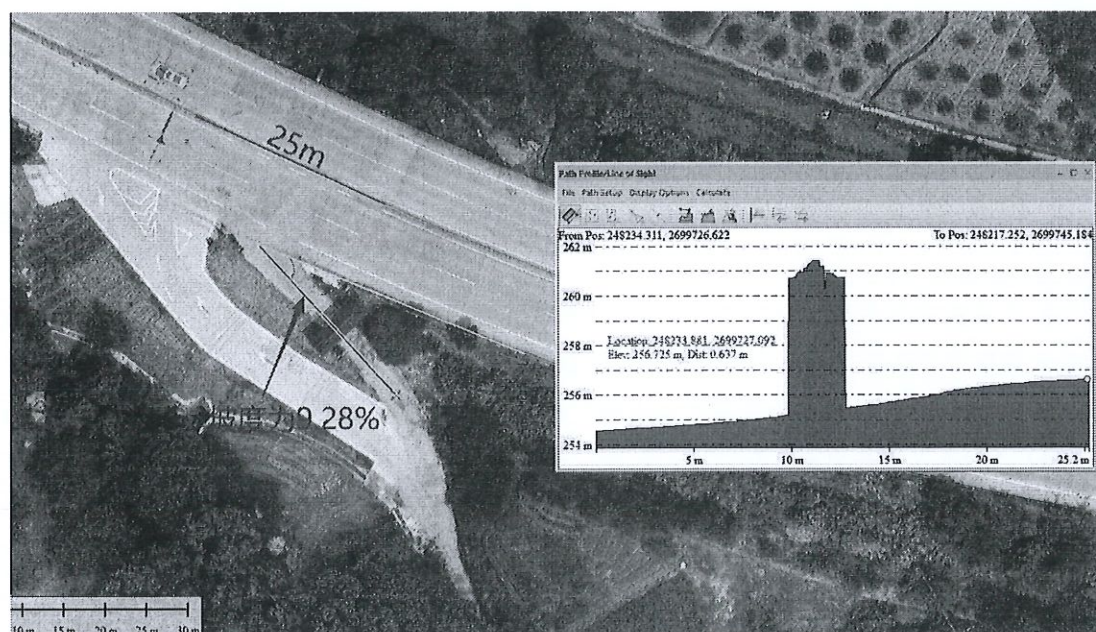
图 2：事故现场中央分隔带开口、接入口设置平面图

（四）涉事路段存在重大隐患。经查，1996 年，涉事路段

实施改造时在事故发生点设置了缺口。公路部门分别于 2015 年对该路段进行路面大修和 2016 年对该路段实施安全生命防护工程和文明示范工程均未对该路口没有设置任何标识标牌；同时对近 3 年来该路段事故频发多发，也未采取封堵等有效措施。

经鉴定<sup>(2)</sup>：依据交通运输部行业标准《公路路线设计规范》（JTG D20-2006），事故现场中央分隔带开口设置不合理、存在重大交通安全隐患。

（三）建立健全道路安全问题排查治理机制，提升道路安全通行条件。市交通运输局、公安局和公路局要健全道路安全问题排查治理机制，统一道路安全问题的认定标准，落实信息通报、反馈机制，切实解决部分路段事故多发的问题，有效提升道路安全通行条件。针对事故路段存在事故隐患问题，G105国道连平路段要在现行公路管养规范的基础上，进一步增设限速、易滑标志及减速带等交通安全设施；公安机关交通管理部门要及时增设超速违法行为抓拍设备，有效防范遏制同类事故发生。
