# 深圳龙岗园墩路 51 号自建房电梯井道砌筑工程“1·2”较大高处坠落事故调查报告

2025 年 1 月 2 日 14 时 36 分许，深圳市龙岗区南湾街道丹竹头社区园墩路 51 号自建房电梯井道砌筑工程发生较大高处坠落事故，造成 3 人死亡，直接经济损失 6,298,585 元。

调查认定，深圳龙岗园墩路 51 号自建房电梯井道砌筑工程“1·2”较大高处坠落事故是一起因涉事房主违规委托无相应资质的单位施工，施工单位操作平台搭设不规范、安全管理缺失、以欺骗手段逃避安全监管，相关部门监管不力导致的生产安全责任事故。

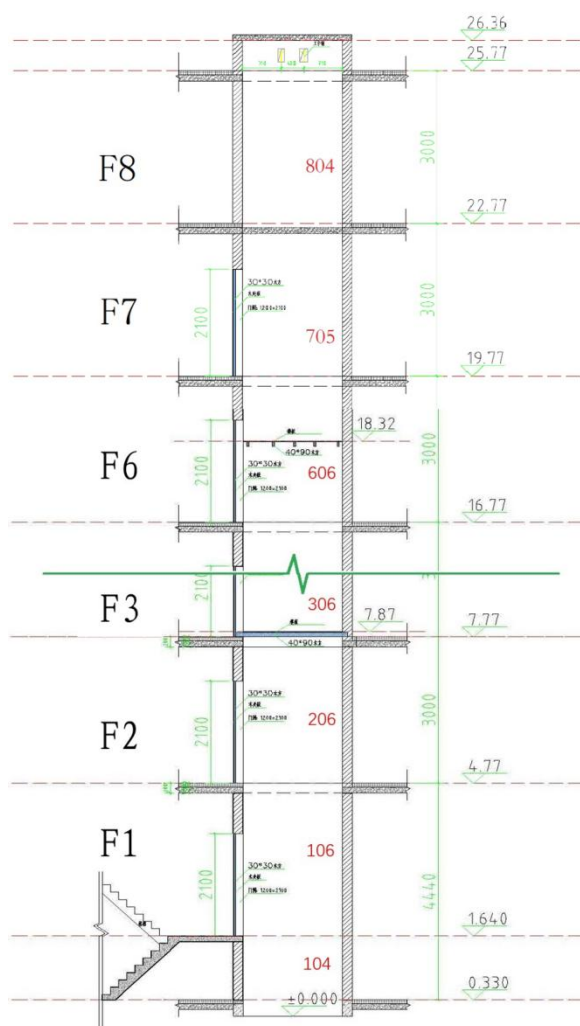
图4 电梯井道剖面示意图

2至6层的电梯井道设置在6号房间,7层电梯井道设置在5号房间内,8层以上的电梯井道封闭,作为无机房电梯配套空间(见图4)。电梯出入口各层门洞均采用石膏板临时封闭并涂白,楼内所有房门均设置了密码锁(见图5)。

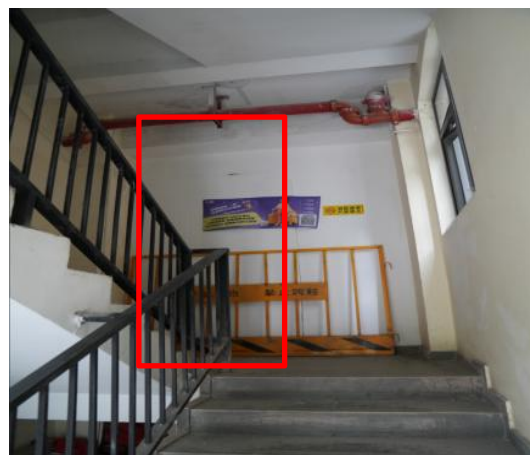
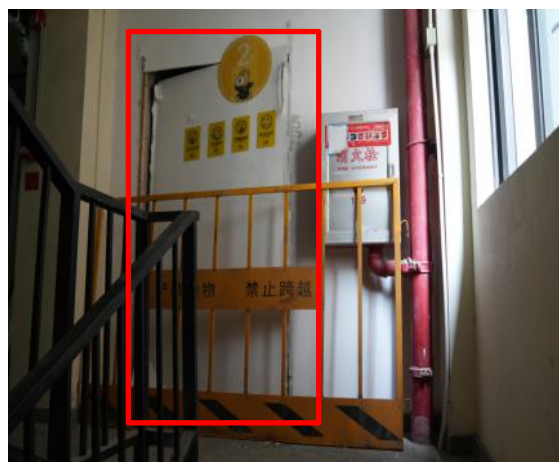
图5-1 1层门洞

图5-2 2层门洞

(6) 逃避监督检查。安排工人现场望风，锁闭房门，用石膏板将每层楼电梯层门口遮挡并刷白伪装等，对付街道或社区工作人员巡查检查。

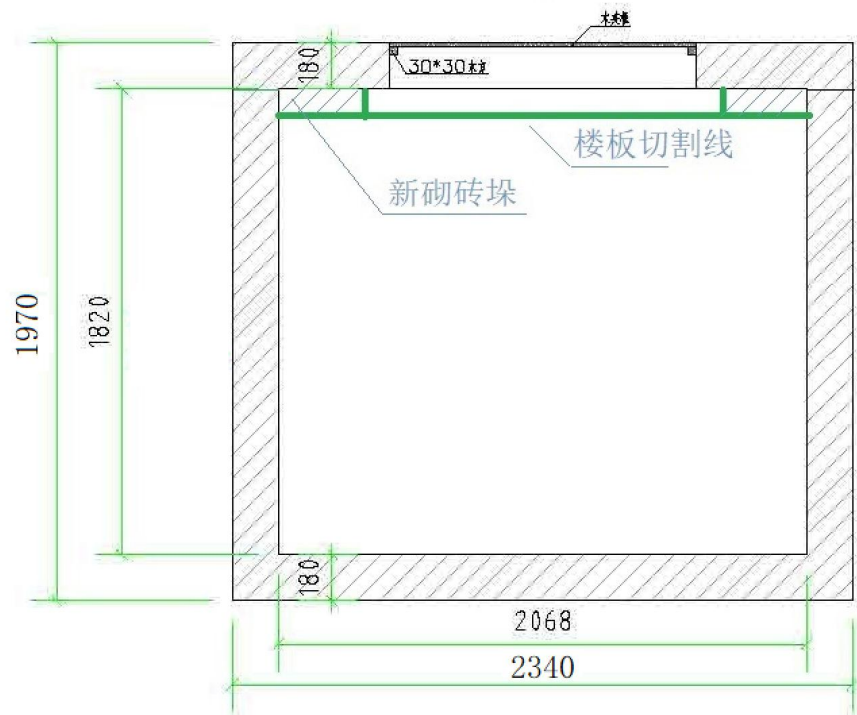
图 6 电梯井道现状平面图

**5. 涉事电梯井道加建工序。**一是在楼梯间休息平台用混凝土切割机切割西侧墙面, 形成电梯层门门洞, 并使用石膏板封闭。二是用混凝土切割机切割 2 至 8 层楼板, 形成电梯井道洞口。三是利用原有墙体和红砖砌筑成的三面墙体, 围合形成 1 至 8 层电梯井道 (见图 6)。

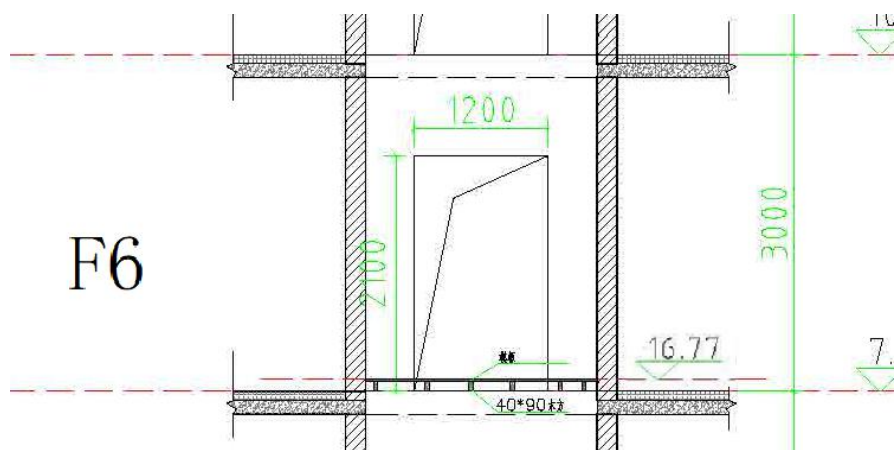
图7 第一次操作平台搭设示意图（以F6为例）

面，平台面四角用铁钉固定后成为砌筑操作平台，2层到8层电梯井道砖墙砌筑作业每层需搭设2次砌筑操作平台。首次搭设先将5根二手方木放置在作业楼层楼板地面，垂直于电梯层门摆放，满铺木模板用钉子固定，形成第一次砌筑操作平台（见图7）。在电梯井道砖墙砌筑至1500mm左右高度时，拆除第一次砌筑操作平台的五根方木和木模板搭设第二次砌筑操作平台，五根方木平行于电梯层门摆放在电梯井道砖墙上，满铺木模板

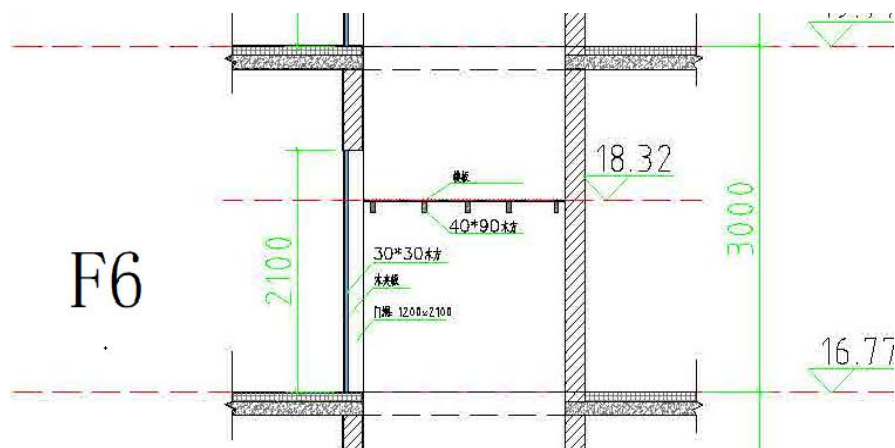
图8 第二次操作平台搭设示意图（以F6为例）

用钉子固定，形成第二次操作平台（见图8）。

**3.现场作业实际荷载超过操作平台承重方木承载能力。**对电梯井道内散落的木模板、砂浆、红砖重量和操作平台上3名砌筑工人体重核算，事发时操作平台承重方木总荷载超过436kg，且3名工人自重和红砖重量集中于操作平台中间位置的三根方木上，使操作平台承重方木处于最不利受力状态。经模拟试验，在此状态下，操作平台承重方木变形、拉断，操作平台坍塌。同时，经理论验算，至少需要8根方木搭设操作平台才能满足现场实际荷载。

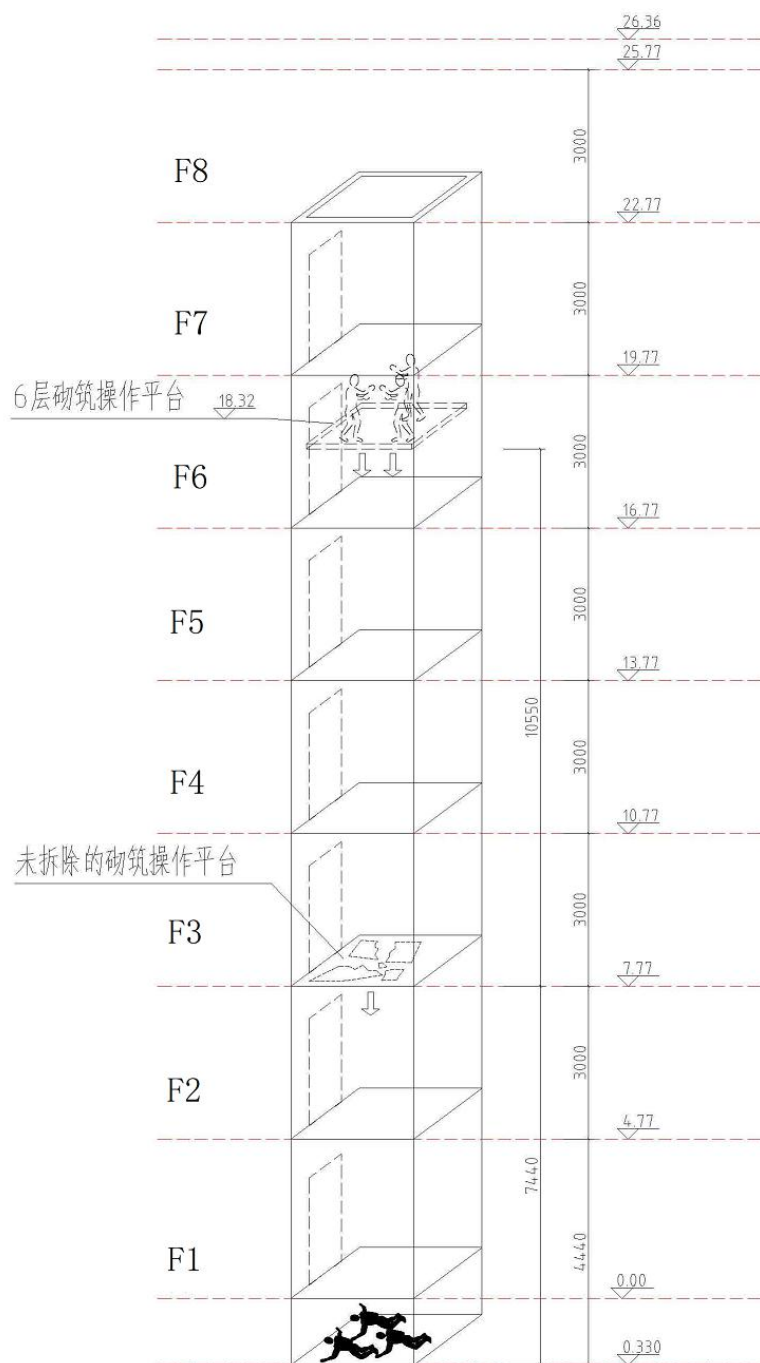
图 10 砌筑工人高处坠落示意图

14时36分许，操作平台中间3根承重的二手方木断裂，操作平台坍塌，刘运梅、田昌群、陈建华随即坠落，砸穿位于三层楼面未拆除的操作平台后，坠落至电梯井道底坑。

通过现场勘验、模拟试验和理论验算等，认定本次事故直接原因为：因操作平台承重方木上的总荷载超过其极限承载能力，承重方木变形、拉断，操作平台整体坍塌，正在操作平台上作业的3名工人因未佩戴使用安全防护用品，从18.32米的高度坠落，因电梯井道未设安全平网，砸穿位于三层楼面未拆除的操作平台，坠落至电梯井道底坑死亡。

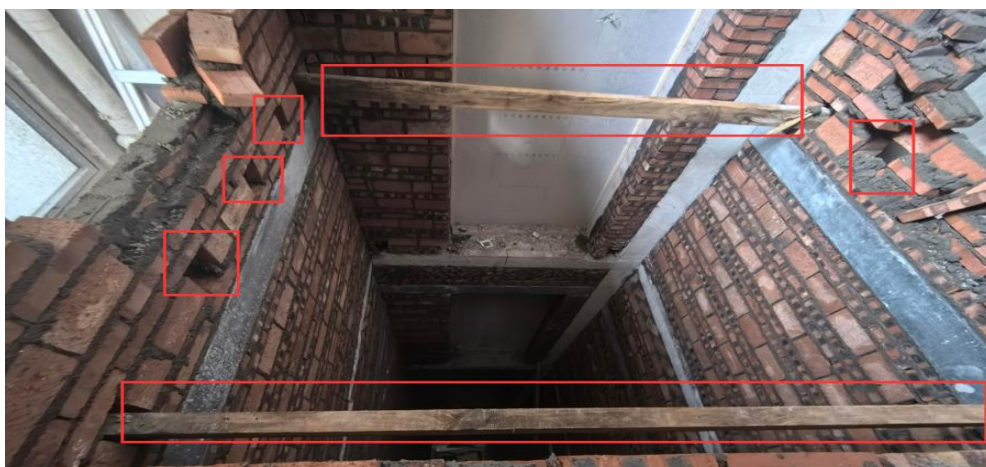
图 11 6 层墙体预留孔洞及遗留方木

1.涉事电梯井道操作平台。操作平台垮塌，方木、木模板和模板上的建筑材料掉落电梯井道底坑，砖墙上预留孔洞内遗留 2 根方木（距电梯底坑垂直距离 18.32m），孔洞以上砖墙中间部位被破坏，两侧缺失砖块共约 47 块（见图 11）。

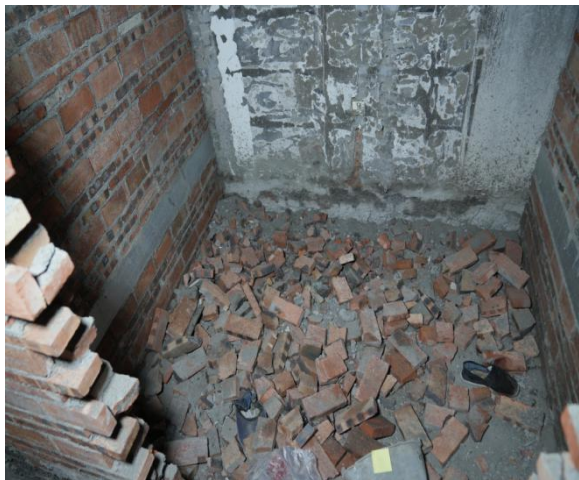
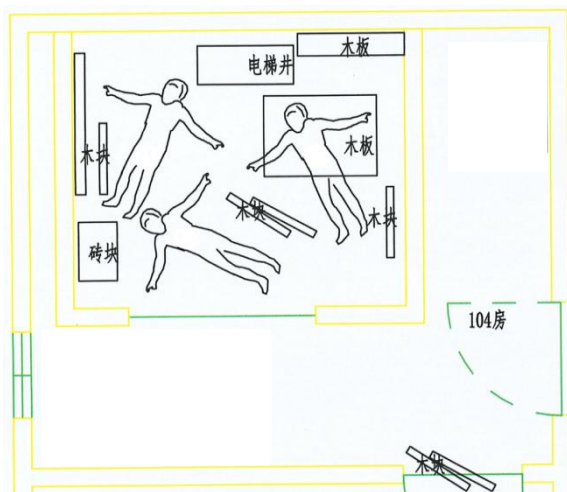
2.电梯井底坑有关情况。据现场勘验和公安机关现场勘查，坠落于电梯井底坑内的 3 名砌筑工人刘运梅、田昌群、陈建华如图 12-2 所示分布，周边及 3 名工人身上散落着砂浆、砂浆桶、红砖块、木模板和方木等。

图 12-1 电梯井道底坑示意图

图 12-2 砌筑工人坠地示意图
