# 温州文成青文高速（文成段）“1·19” 一般坍塌事故调查报告

温州市政府事故调查组

2026 年 7 月 26 日

2026年1月19日17时15分许，位于文成县大岙镇樟台村的青田至文成高速公路（文成段）第WQTJ03标段L匝道2号桥16号桥墩发生一起操作平台坍塌事故，造成2人死亡，直接经济损失约465.5万元。

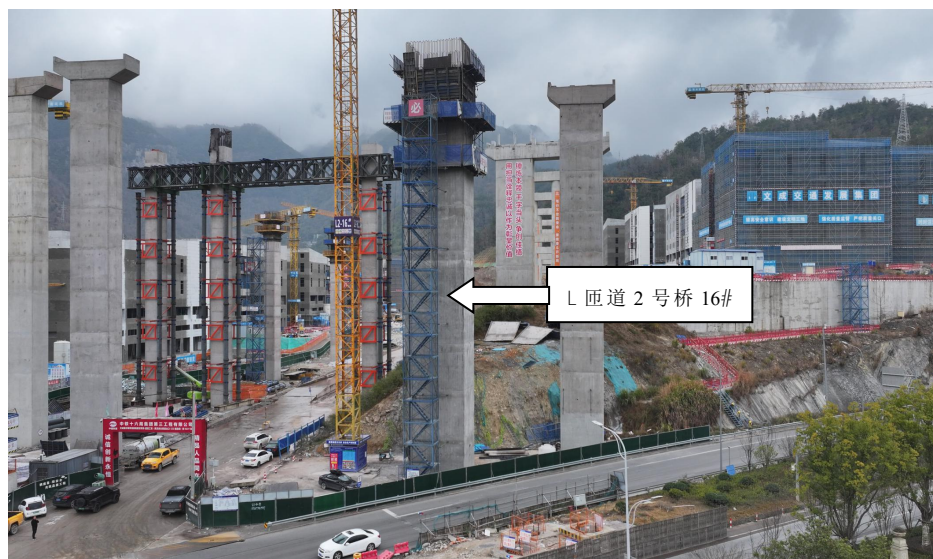
图 2 事故桥墩

本次事故涉及的 L 匝道 2 号桥墩归属 3 标段二工区施工范围，该桥中的空心薄壁桥墩最高达 57.227 米，涉事的为 16#空心薄壁墩，原设计墩高 35.821m，经工程变更后设计墩高调整为 39.821m，其外圈标准截面尺寸为  $6\text{m} \times 4.5\text{m}$ ，内圈中空截面尺寸为  $4.4\text{m} \times 2.9\text{m}$ ，墩身壁厚 0.8m。该墩身整体分 10 模施工，前 9 模为标准截面段，其中前 8 模每模施工高度 4.5m，第 9 模 1.321m，第 10 模为变截面段，施工高度 2.5m。事故发生时正在施工墩顶 2.5m 变截面段。L 匝道 2 号桥 16#墩墩身于 2025 年 11 月 26 日开始施工。

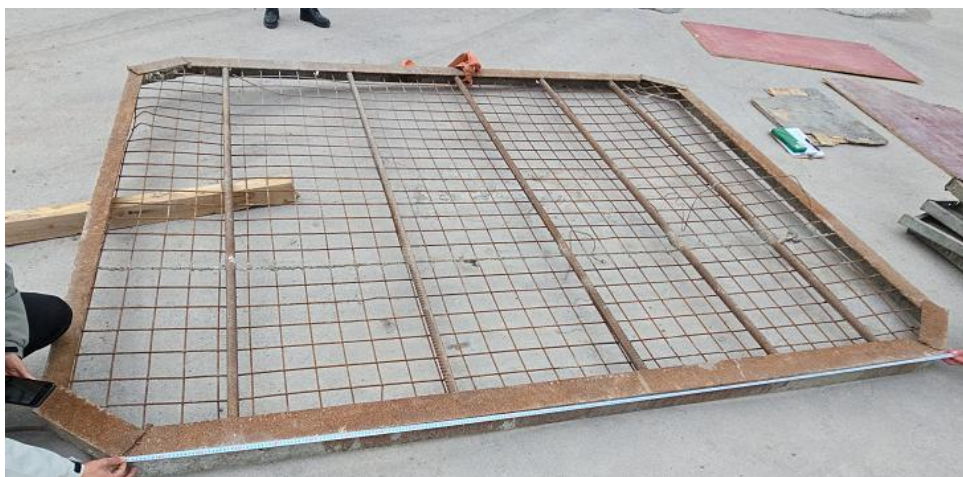
图 5 涉事的内腔临时操作平台实物

涉事的内腔临时操作平台为施工班组自制（图 5），总体为矩形，长×宽为 3350mm×2550mm，倒角处置，平台框架高度为 100mm（图 6）。边框三边采用边宽为 100mm 的角钢，一边采用边宽为 75mm 的角钢，角钢上焊接 5 根直径为 32mm 的钢筋，钢筋上铺设钢丝网片，使用时再在钢丝网片上层铺设带孔铺装钢板或木模板，使内部与角钢边高基本持平，使用时角钢平面与支承钢筋接触。现场收集到的疑似救援时拔出的支承钢筋共 10 根（图 7），从上到下编号 1#~10#，经技术分析认定 1#、2#、4#~7# 为涉及本次坍塌平台和模板的支承钢筋。每根支承钢筋系总长度约为 1m、公称直径为 25mm 的光圆钢筋，一端有长度约为 200mm 的螺纹。

经调查，施工单位未按照《专项施工方案》的要求，违规搭建空心薄壁墩内腔临时操作平台，且不能满足操作平台安全施工条件；未依规在空心薄壁墩内模板施工区域设置防坠器；施工人员未规范佩戴安全帽和安全带站在内腔临时操作平台上施工，进入内腔临时操作平台时产生冲击作用，其落脚处附近的支承钢筋应力超过屈服强度而发生弯曲破坏，进而使其他钢筋应力急剧增大并相继超载，从而引发内腔临时操作平台整体坍塌，是造成该起事故的直接原因。

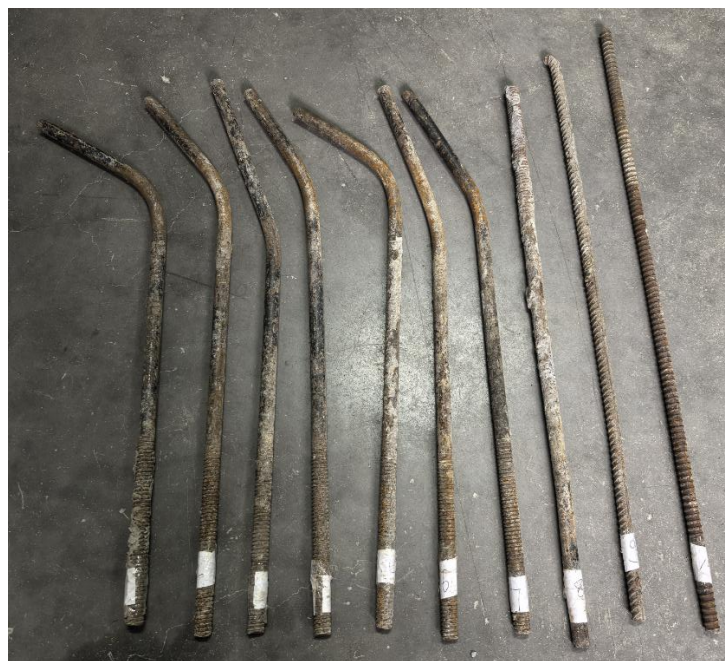
图 7 现场收集的钢筋

事故内腔临时操作平台支承钢筋使用的光圆钢筋存在不满足《钢筋混凝土用钢第1部分：热轧光圆钢筋》(GB1499.1-2024)中牌号为HPB300屈服强度不小于300MPa要求的情况，建议由交通运输部门另案调查处理。

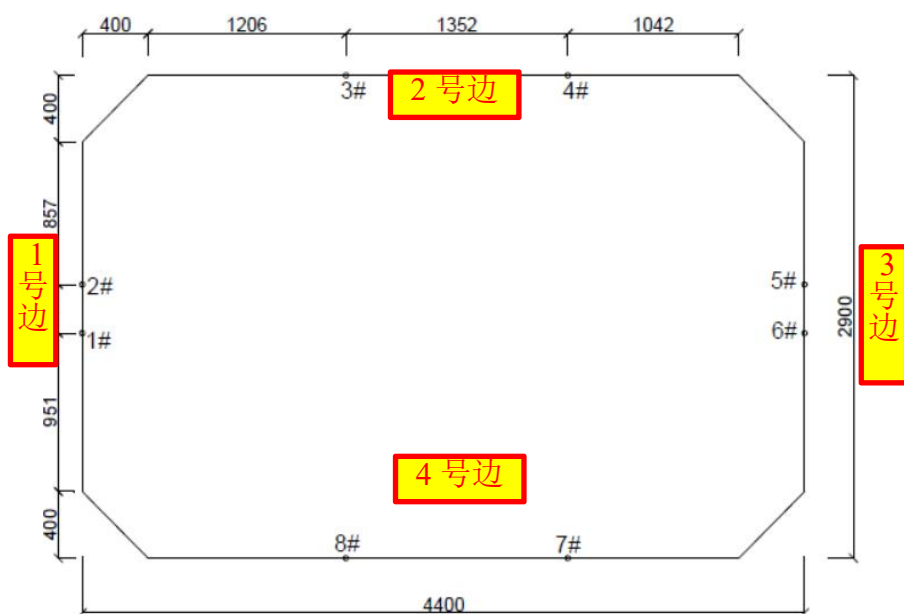
图 8 插支承钢筋孔平面布置示意图（单位：mm）

(1) 现场量测后得到的插支承钢筋孔平面布置示意图，对各孔按边进行顺序编号，见图 8。

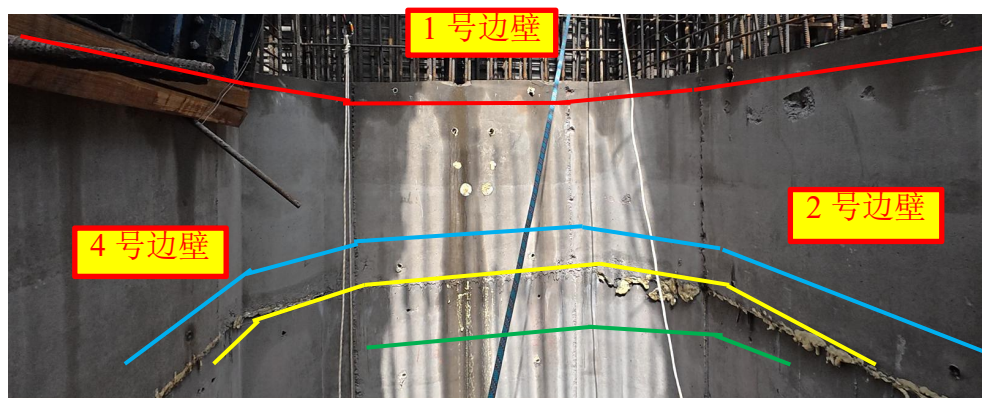
图 9 1 号、2 号和 4 号边内腔混凝土孔洞分布情况

(2) 插支承钢筋孔垂直方向情况见图 9。桥墩墩柱内腔上部混凝土存在 4 排孔洞，分别用红、蓝、黄、绿四种颜色表示大致位置，经技术分析确定红色一排为支承钢筋孔。

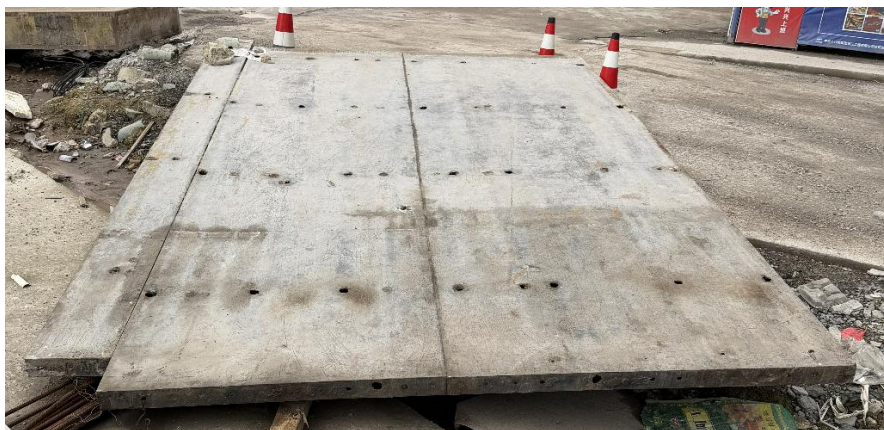
图 10 2 号边拆除的内模板（内表面）

事故救援时，施工单位将 2 号边内模板拆除，并放置在桥墩墩柱附近地面。拆下的 2 号边内模板由三块板拼接而成，总体尺寸为 3000mm × 4600mm，其中钢板厚度约为 4mm，钢板压型弯折边宽度为 80mm，用高度为 120mm 的槽钢加固。内模板的质量为 1280kg，详见图 10、图 11。

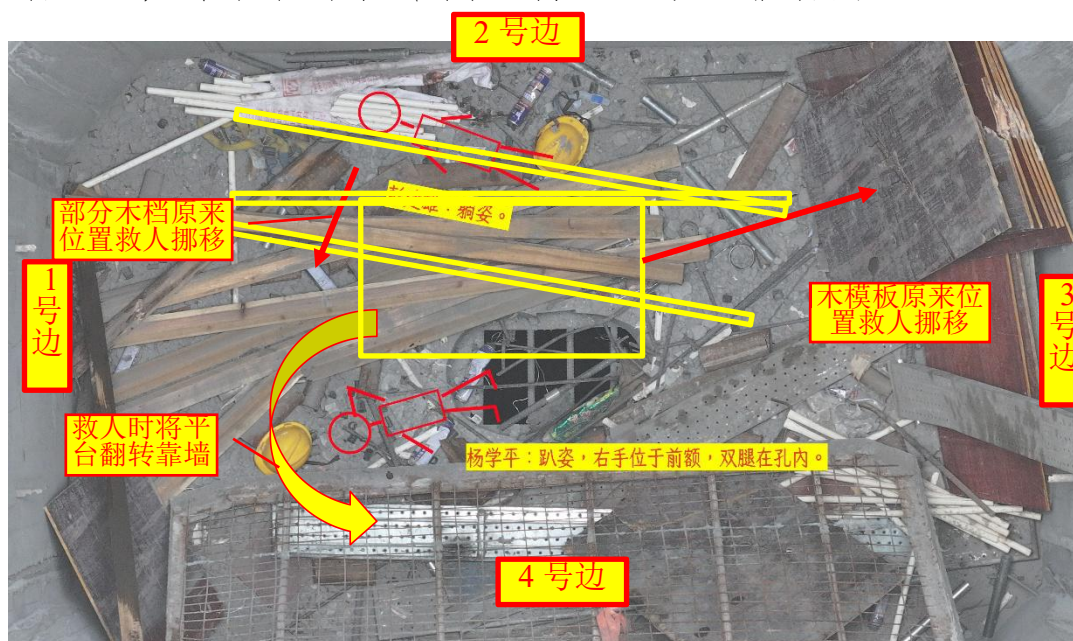
图 12 相关的材料在横隔板上的现有位置和推测的原来位置图

事故发生后，相关的材料在横隔板上的现有位置和推测的原来位置情况见图 12。内腔临时操作平台上主要物品有铺装平台上的铺装板、模板和木档等。事故死亡人员彭某某坠落后仰躺在横隔板上部，位于内腔 2 号边附近中部；事故死亡人员杨某某甲为趴姿，右手位于前额，双脚插入横隔板中间孔内，位于内腔中心的左下方。死亡人员已经搬离；因救人位置移动有：部分木档从原来位置挪移；木模板从中间位置移至 3 号边靠墙立放；平台框架由中间翻转至 4 号边靠墙搁置。
