## 商丘市安全生产委员会办公室 关于印发商丘连霍高速公路宁陵段路面养护 专项工程“11·19”一般车辆伤害事故 调查报告的通知

## 商丘连霍高速公路宁陵段路面养护专项工程 “11·19”一般车辆伤害事故调查报告

2023年11月19日15时许，商丘市恒通路桥养护有限公司在连霍高速公路宁陵段路面养护专项工程K412+255米处施工时发生一起车辆伤害事故，造成1人死亡，直接经济损失165万元。

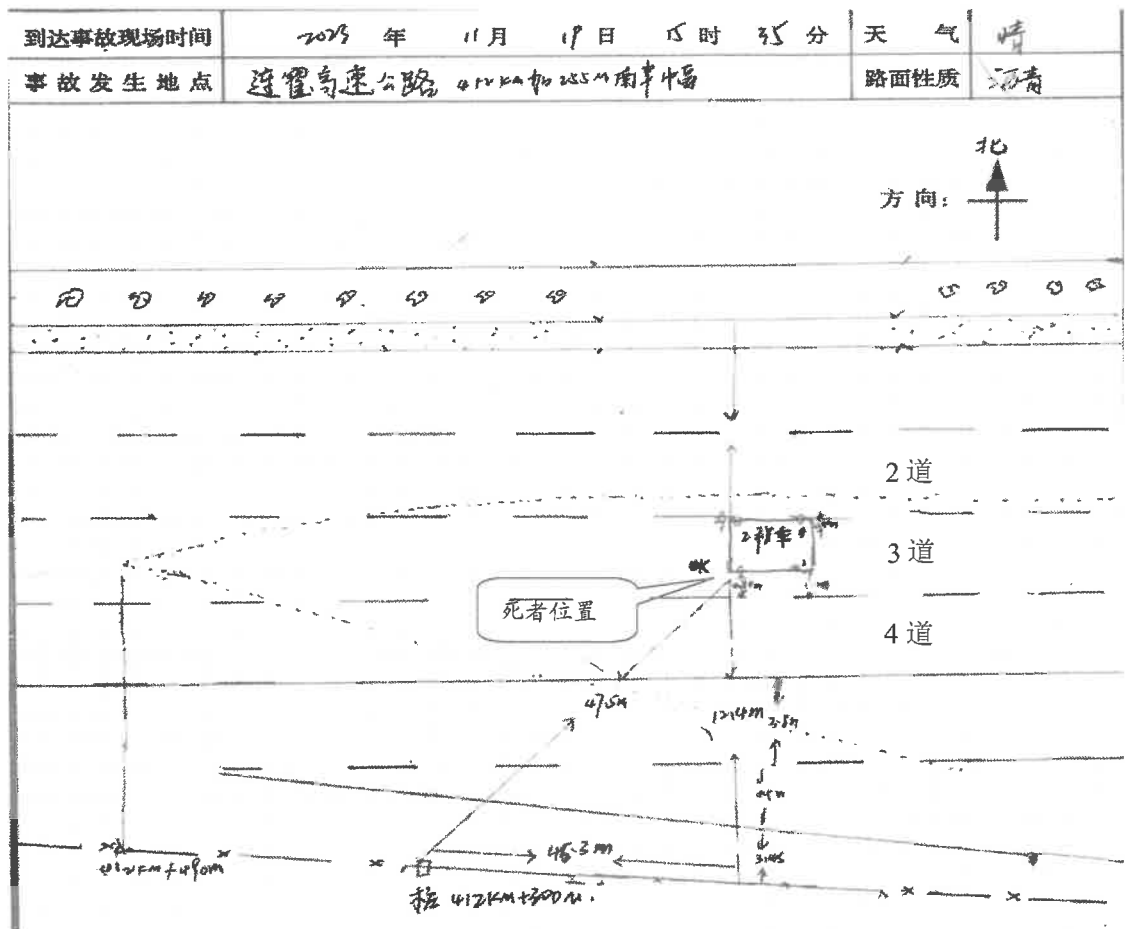
图 1 事故位置示意图

2023年11月19日，袁亚伟（四个摊铺组中的一个组长）因所带摊铺组的一名工人请假回家，临时叫来同乡吴国民顶替工位。15时35分许，郑伟生驾驶胶轮式压路机在连霍高速（里程桩号：K412+255 下行）第三道施工作业，倒车之前郑伟生看到距离车辆 5 米处，吴国民在车辆右后第四道粘贴沥青条，张小辫

(女，目击者)在车辆左后第二道粘贴沥青条(张小辩证实车辆启动前吴国民确实处于第四道)。郑伟生驾驶车辆以 3KM/h 的速度自东向西倒车碾压摊铺沥青，倒车过程中，将吴国民碾压致死(头朝向西北，脚朝向东南，俯卧在第三车道内)。

根据公安机关勘验，吴国民系在施工的过程中被胶轮压路机右后轮碾压到右腿、臀、背、头等部位。根据现场勘查、技术分析、现场问询等，排除刑事案件的可能，吴国民越道进入胶轮压路机所行车道（第三道），未注意压路机行驶路线，驾驶员郑伟生未确定车辆后方有人的情况下，继续倒车，碾压致人死亡。尸检报告鉴定死者符合在铺设柏油路施工中被胶轮压路机碾压头部致颅脑严重损伤死亡。事故直接原因是：吴国民盲目越道进入压路机作业区域，压路机驾驶员郑伟生在倒车过程中未对行车路线保持观察，导致事故发生。

（二）严格落实企业主体责任。恒通公司要认真吸取事故教训，针对该事故暴露出的问题，深刻反思，切实履行安全生产主体责任，建立健全全员安全生产责任制。全面落实安全生产教育培训职责，按照相关要求做好入场职工的教育培训和考核工作，保证教育学时和针对性，落实安全技术交底、班前教育等措施，督促作业人员做好安全防护和自身防护，切实提高作业人员自身安全意识。加强对施工现场各类隐患的排查和检查力度，针对危险性较大施工和大型机械设备作业等重点环节，强化现场管理和对设备自身的检查排查，严格落实安全生产规章制度和操作规程，确保各项施工作业安全进行。
