**邯郸经济技术开发区  
河北中兴汽车制造有限公司智能化工厂迁建  
项目“1·9”一般坍塌事故调查报告**

邯郸市政府事故调查组

2026 年 4 月

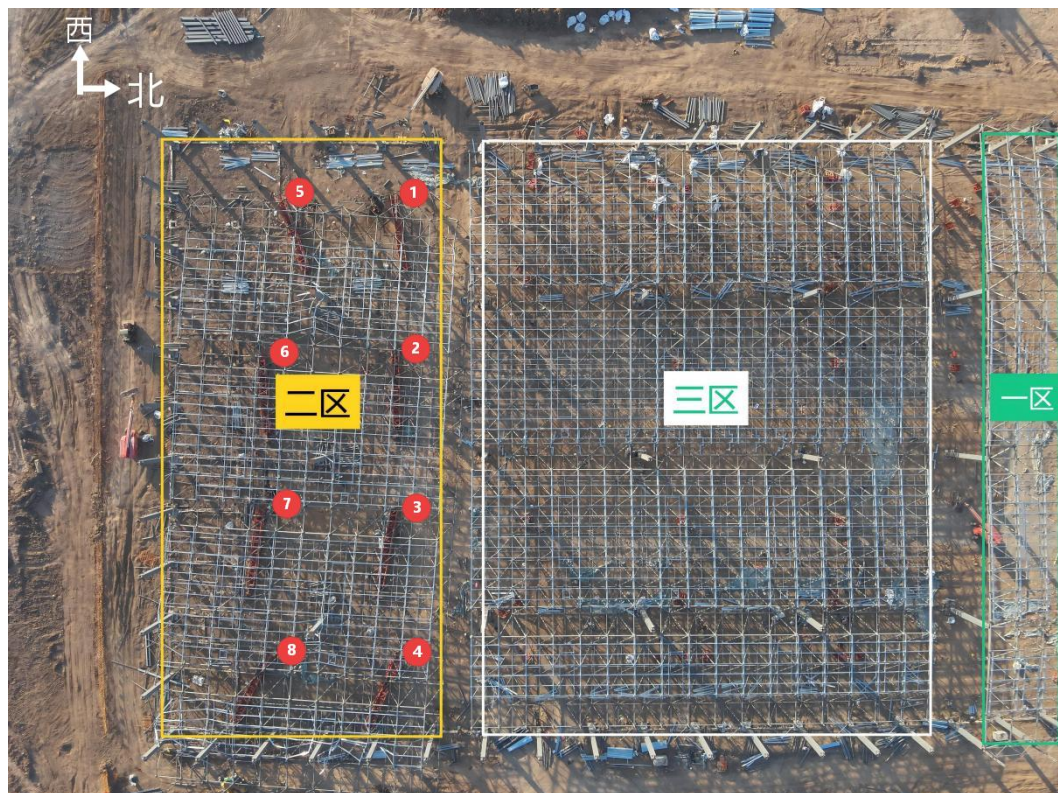
图 3 事故现场航拍图  
(黄色框线内是焊接车间二区、红底白字表示八个顶升支架的布置位置)

1.网架顶升施工时，未按照网架顶升作业专项施工方案设置 12 个顶升架顶升点位，减少为 8 个顶升点位。

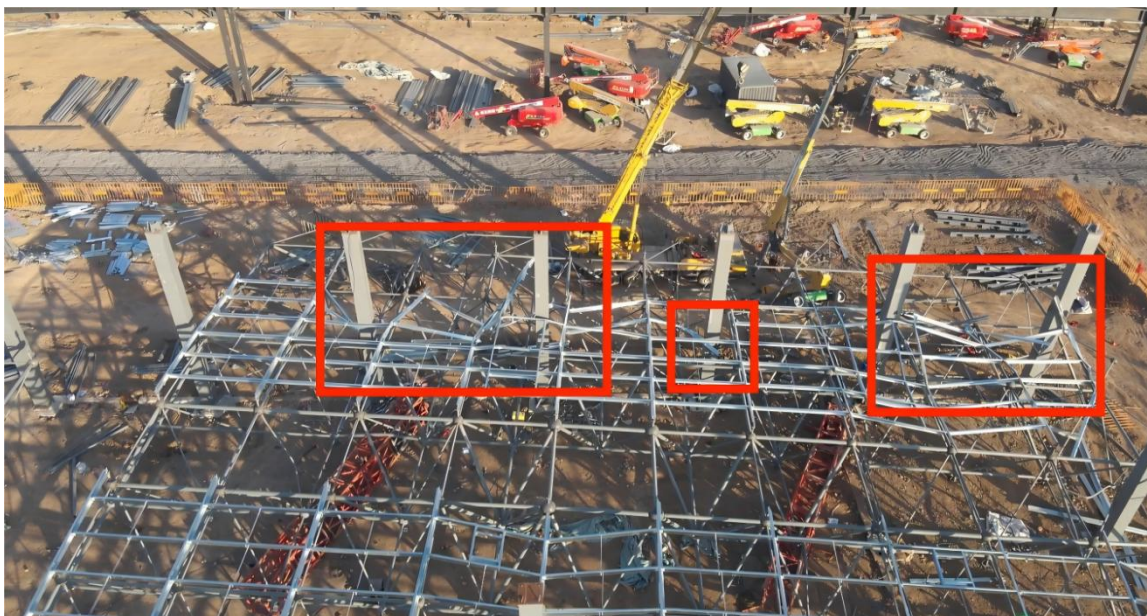
事发地点位于中兴汽车迁建项目焊接车间（图 2）二区，二区设置八个顶升点位（图 3）。事故发生后，焊接车间二区网架结构已产生严重变形，且造成局部结构构件破损（图 4、图 5）；顶升设备支架底部均未设置混凝土承台，每个顶升设备支架底部在自然地面上（土质为杂填土）铺设了钢板，钢板层数为 2-3 层、单层钢板厚度为 18-20 毫米；其中顶升设备支架（5 号）底部设置的钢板层数为 3 层（图 6、图 7），其他顶升设备支架底部设置的钢板层数为 2 层（图 8、图 9）；顶升设备支架未设置缆风绳，底部未采取固定措施（图 10）。网架四角和南、北两侧中间部位共设置了 6 道缆风绳。

图 4 网架局部变形破损（红色框线内）

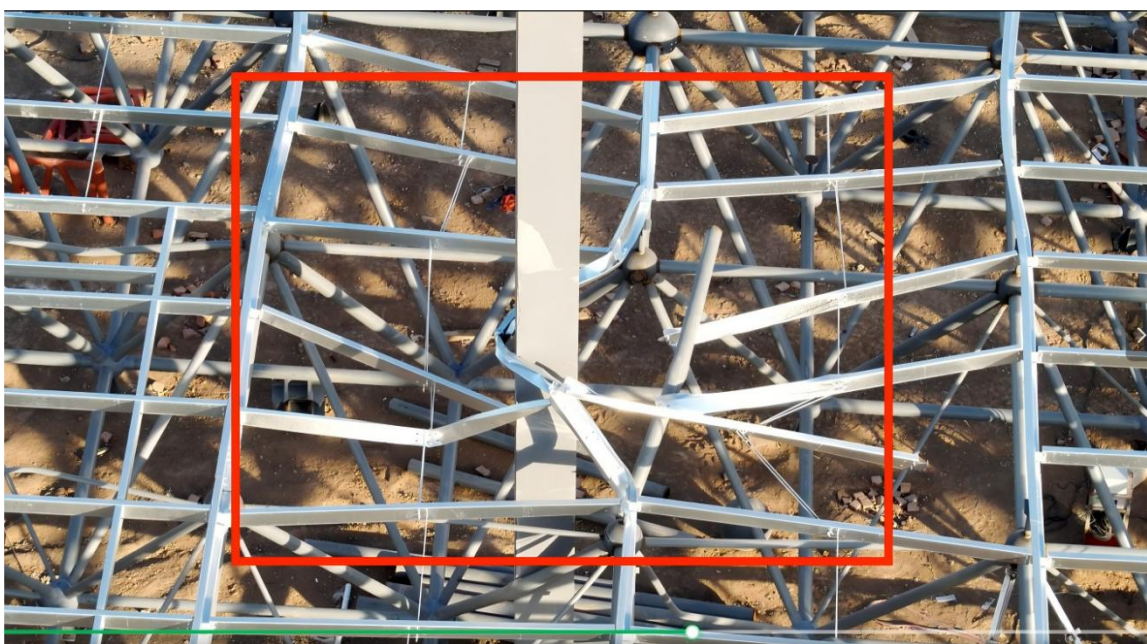
图 5 网架发生严重变形情况（红色框线内）

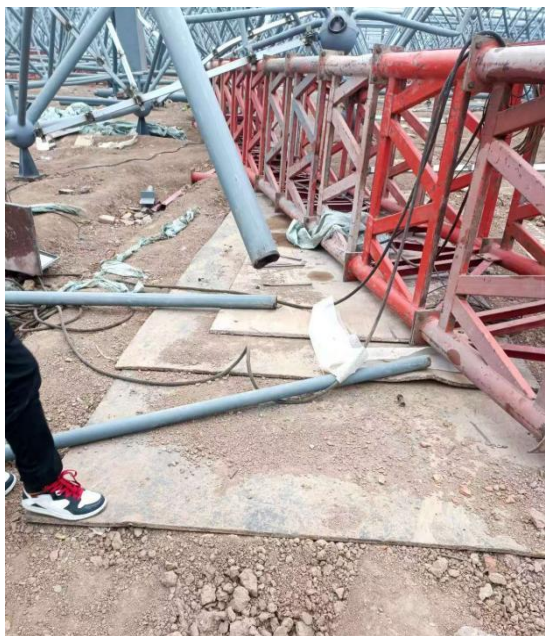
**图 6 顶升支架（5 号）底部  
设置 3 层钢板**

14 时 30 分许，李某建、裴某杰和欧阳某山施工队技术员王某喜到施工现场分区域开始巡查，王某喜在西南角巡查时发现 5 号顶升支架又出现倾斜，让李某建通知宋某到现场商议处置措施。宋某到达现场后，立即要求苗某安排人员在顶升架加装缆风绳。

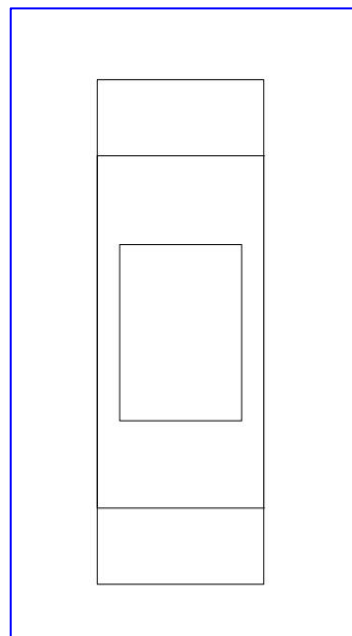
**图 7 顶升支架（5 号）底部钢板  
设置示意图**

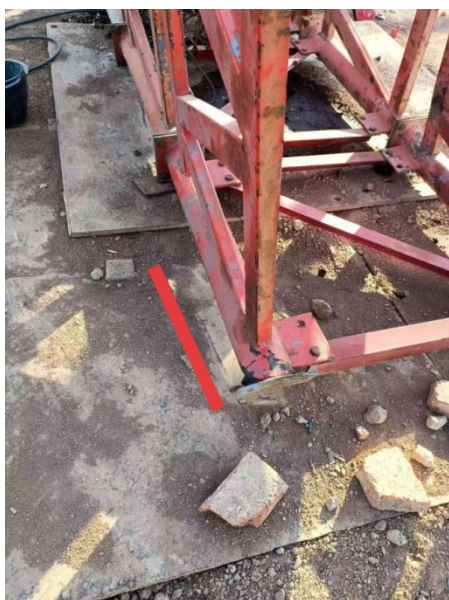
**图 8 其他顶升支架底部  
设置 2 层钢板**

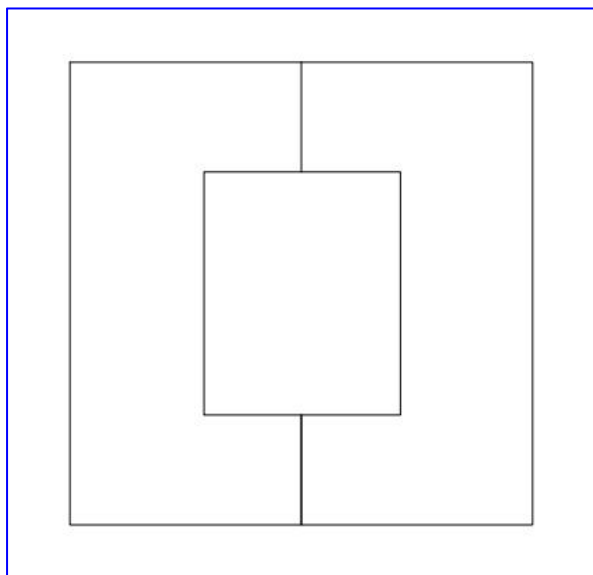
**图 9 其他顶升支架底部钢板  
设置示意图**

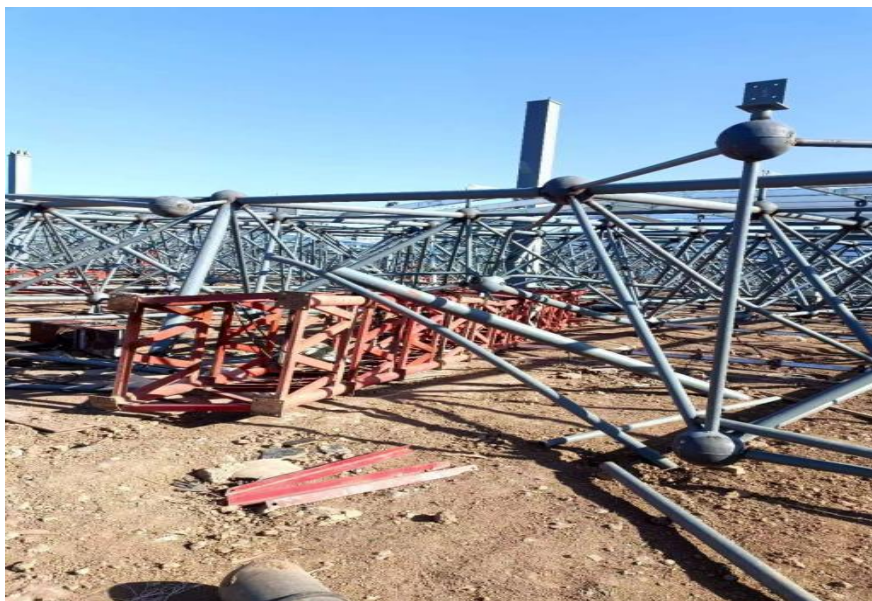
图 10 顶升支架未设置缆风绳，底部未采取固定措施

1.顶升支架底部未设置混凝土承台，未采取相应固定措施，顶升支架架体未设置缆风绳，造成顶升系统稳定性不满足要求，导致顶升系统失稳，引发网架坍塌。
