# **邯郸勒泰串城街项目续建工程“4·21” 一般高处坠落事故调查报告**

邯郸市政府事故调查组

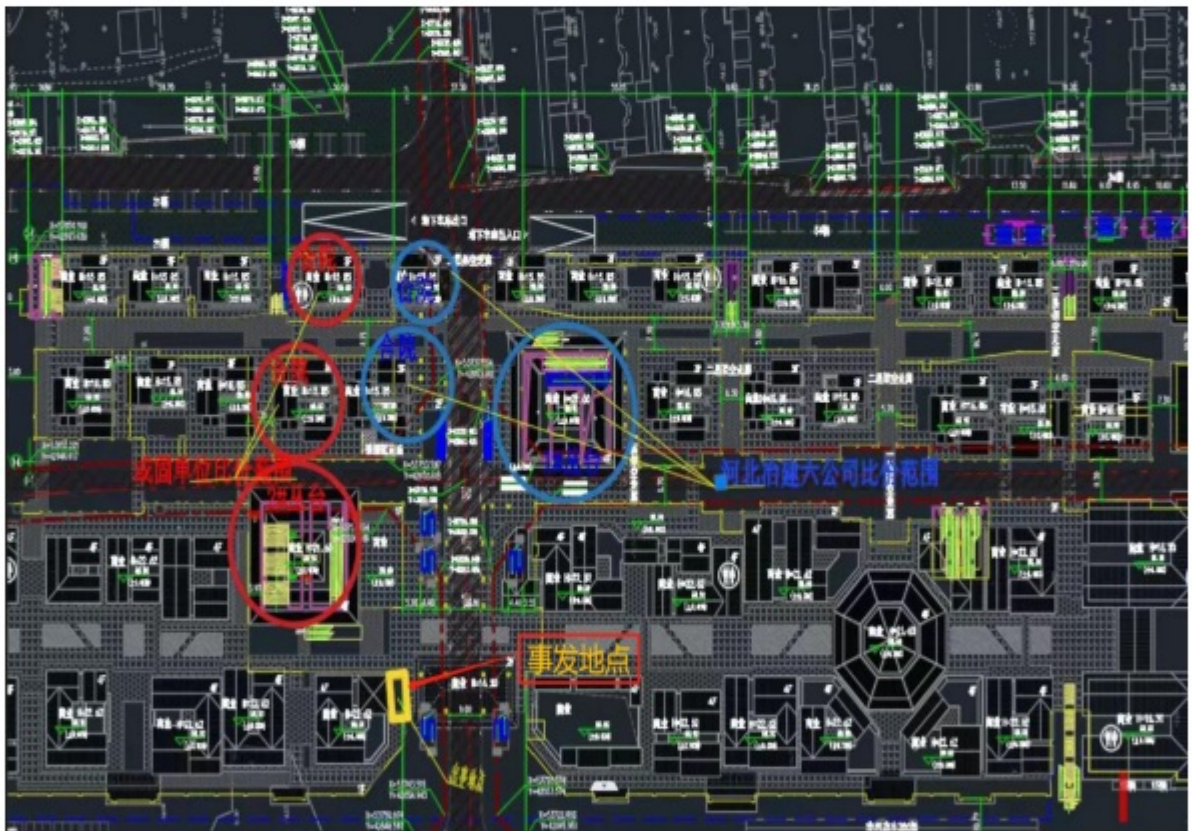
图 1 现场平面图

事发地点位于勒泰续建工程2#丛台仿古建筑4层2-D轴与2-23轴交点的通风井预留洞口处（见图1）。

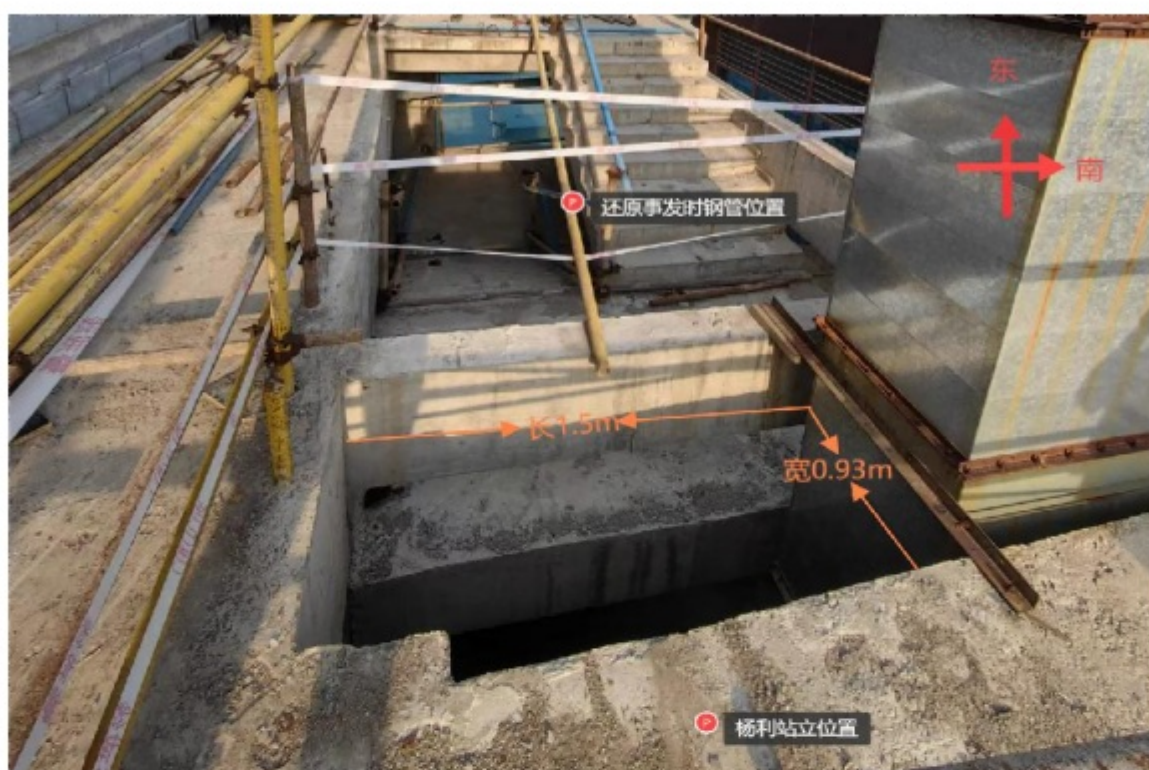
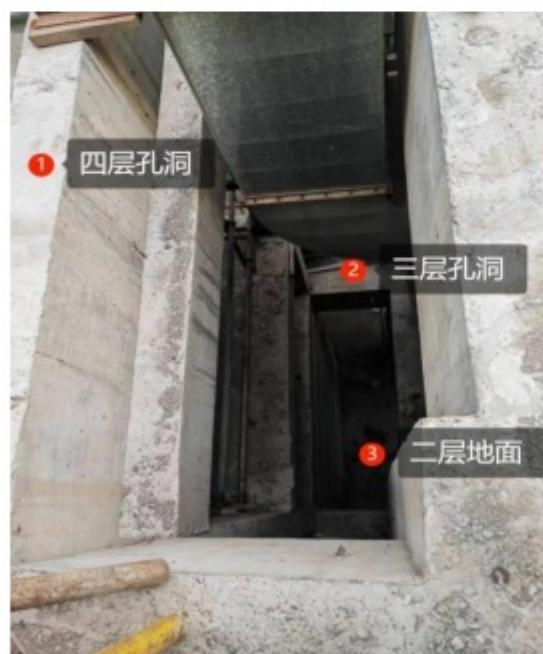
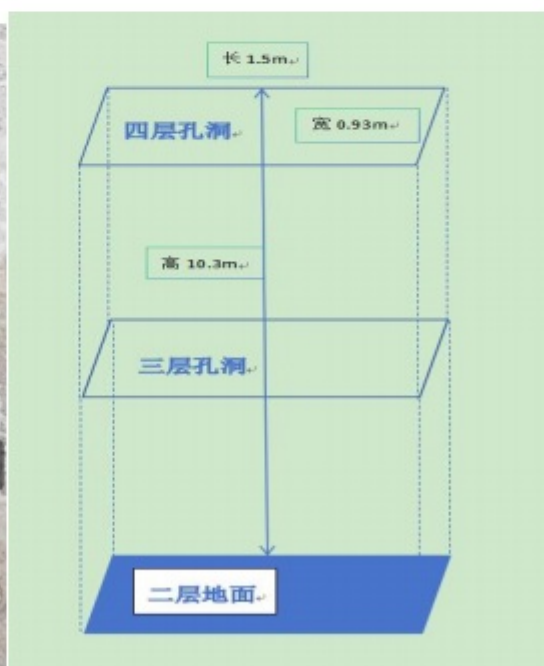
经勘查，洞口为矩形，南北长 1.5 米、东西宽 0.93 米，坠落地点位于洞口下方二层地面，坠落高度为 10.3 米（见图 2、图 3、图 4）；三、四层洞口均未搭设水平安全防护网和临边防护栏杆，现场二、三、四层均散落部分破碎的洞口盖板，材质为竹胶板，现场散落的竹胶板碎片呈风化腐朽状（见图 5）。

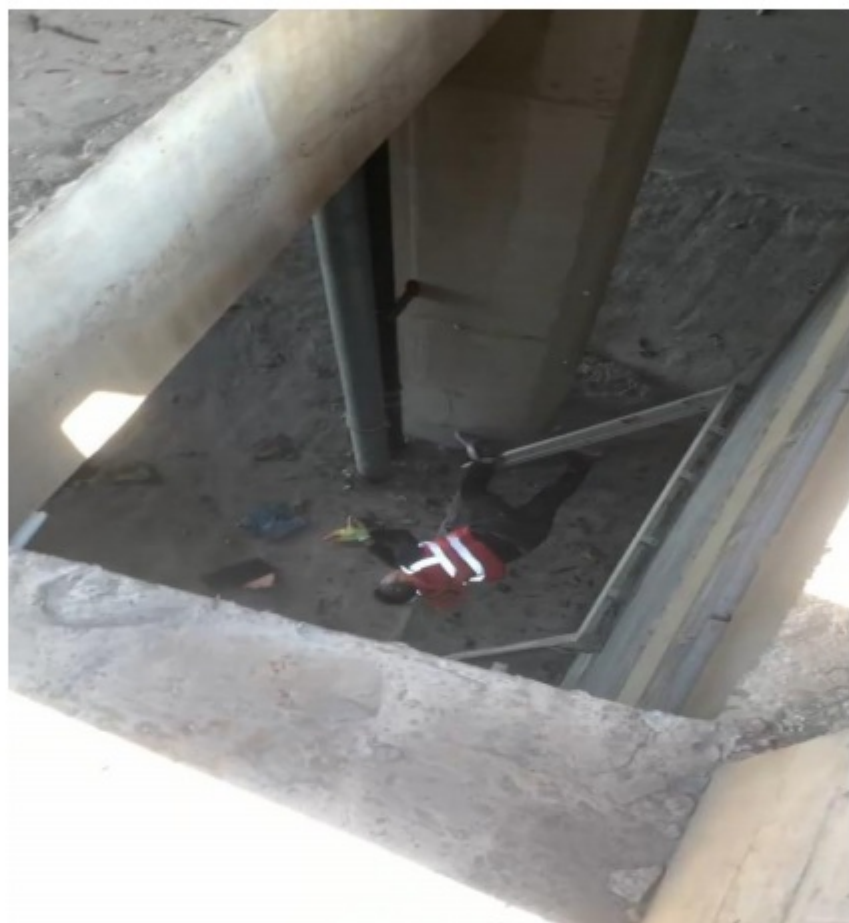
**图6 事故现场照片**

2024年4月21日7时10分左右，或固建筑公司沈某风施工队作业人员参加了河冶六公司项目部组织的班前安全会。8时10分左右，沈某风施工队现场管理人员李某英安排架子工班组到2#丛台仿古建筑四层搭设临边、洞口安全防护设施和脚手架，架子工班组负责人白某行安排架子工杨某和另外2名工人搭设四层合院西侧的脚手架。8时52分左右，杨某在四层预留通风井洞口

取钢管时，不慎踩踏到洞口的防护竹胶板，竹胶板碎裂，杨某从洞口坠落至二层地面（见图6）。

架子工杨某在 2#丛台四层预留通风井洞口取钢管时，未正确使用安全带，违规冒险作业，不慎踩踏到原覆盖洞口的竹胶板上，造成竹胶板断裂，由四层坠落至二层地面，导致事故发生。
