# 邯郸武安金鼎重工有限公司“8·18” 一般物体打击瞒报事故调查报告

邯郸市政府事故调查组

2024年3月30日

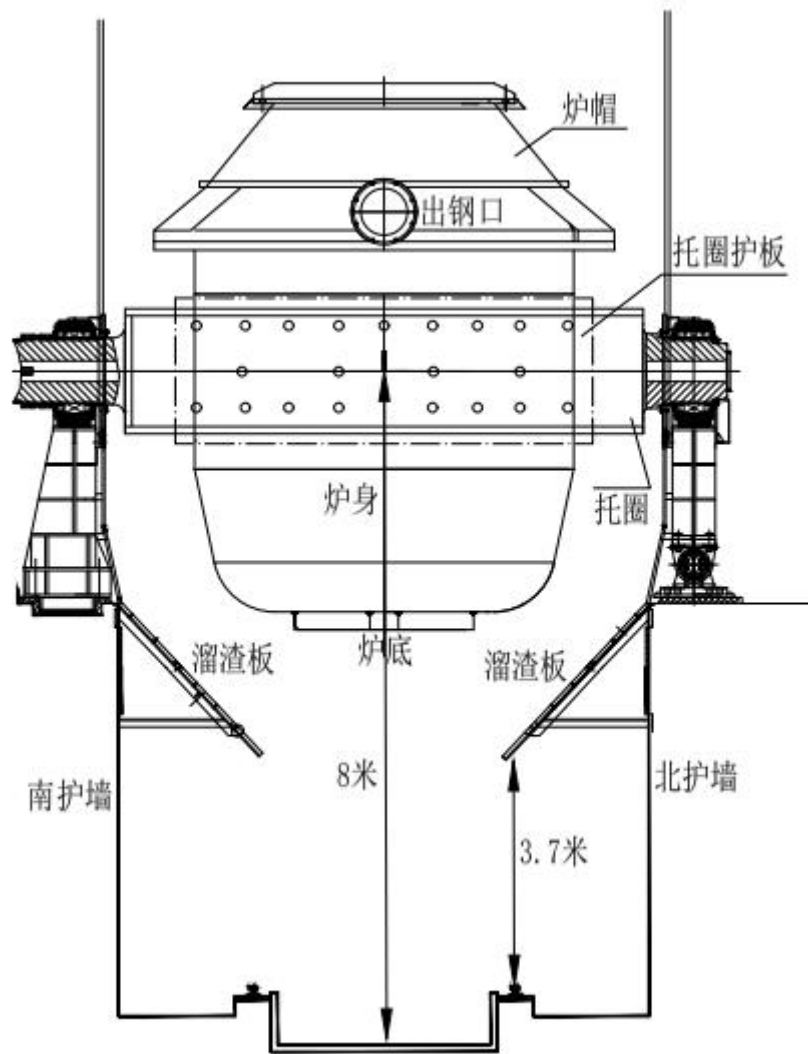
图 1 转炉立面示意图

涉事设备为金鼎重工炼钢事业部2#转炉托圈护板，位于2#转炉出钢口下方托圈外侧，用于出钢时保护转炉托圈，中心点距离地坪8米。现场勘验时，2#转炉坠落的护板已作废钢处理，未安装新护板。通过查阅设计资料知悉，护板弧长5米、宽1.8米、厚0.03米，重约2吨，用三排22条螺栓固定在托圈上，护板与托圈间距50mm。

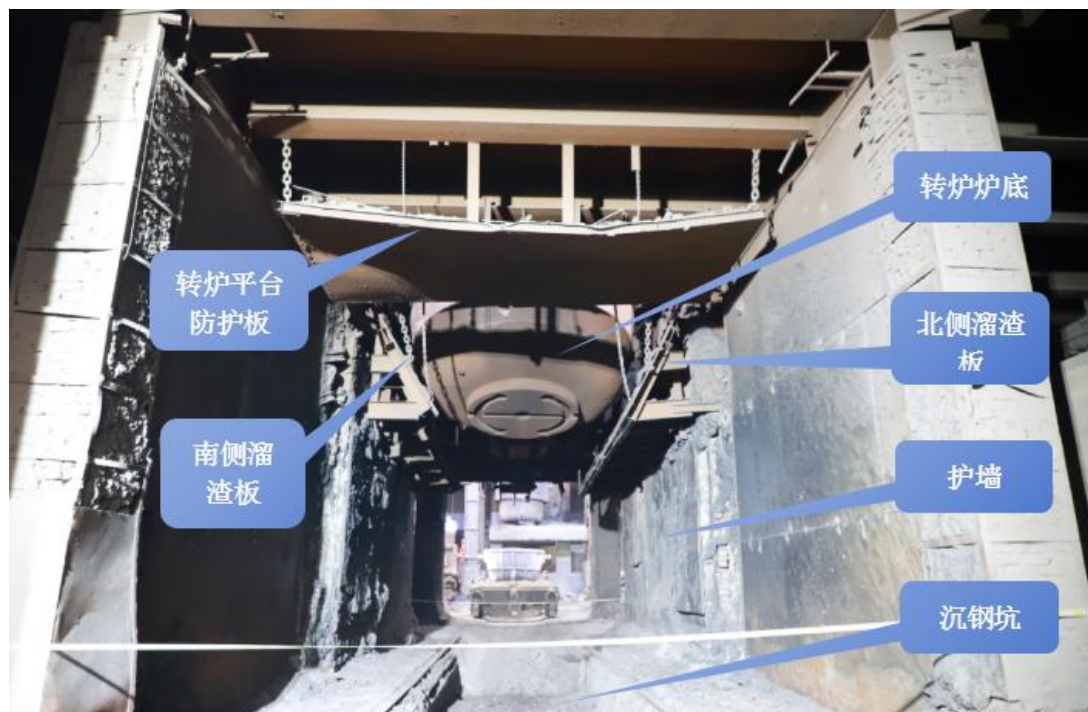
图 2 转炉炉下设备图

转炉下方南北两侧护墙上各设 1 块溜渣板,长 11 米、宽 2.8 米、厚 0.03 米,倾斜角  $55^{\circ}$ , 固定在槽钢框架上,总重约 10 吨,下沿距离地坪 3.7 米。每块溜渣板设 8 个防坠链,两端各 3 个,中间部位 2 个。

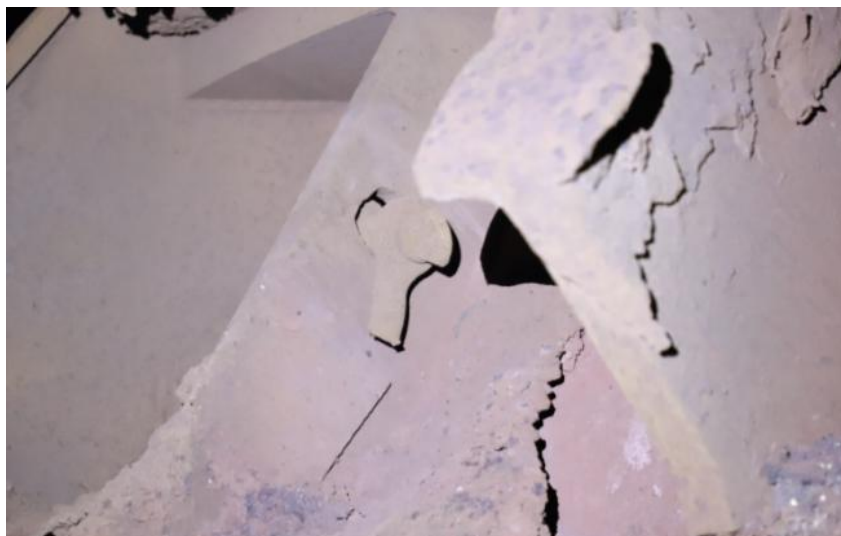
通过现场勘察发现，原施工吊具卡环已被切割去除一部分，未完整拆除，剩余长度约 100mm，转炉护罩筋板上留有卡环残留物。(图 3)

**图3 转炉护罩筋板上吊具卡环的残留物**

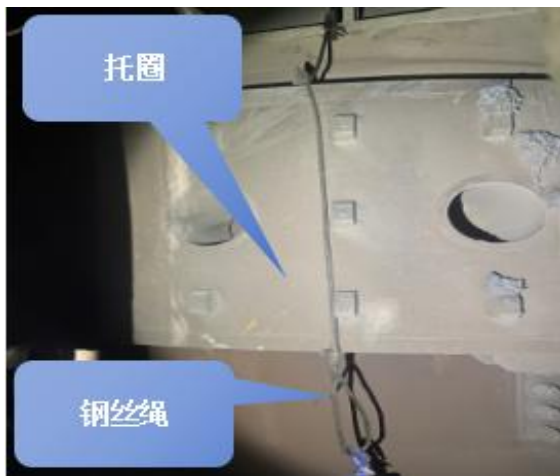
图4 钢丝绳与托圈相对位置  
试验效果图

试验中，钢丝绳明显挤压凸出的托圈，起吊溜渣板过程中，倒链上下移动，托圈承受径向和轴向的双重压力。

试验结论：通过查看转炉设计资料和勘察发现的吊装卡环残留物，判定吊装作业时原电动倒链吊点设在转炉护罩筋板末端。再经试验验证，确定吊装作业时，吊具压在托圈护板上，对护板螺栓产生挤压和剪切，造成螺栓断裂。

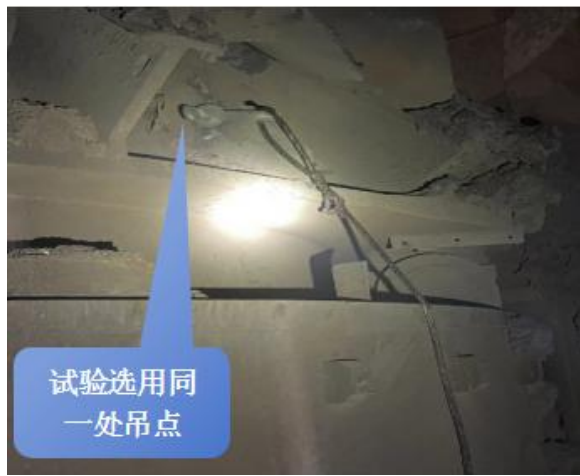
试验过程：将转炉炉体恢复到事发时垂直状态（托圈处无护板），在原吊点处，用钢丝绳与转炉护罩筋板上的卡环连接，下连电动倒链，倒链另一端与溜渣板原焊点连接，模拟吊装溜渣板。（图4、图5）

图5 试验选用同一处吊点  
位置示意图

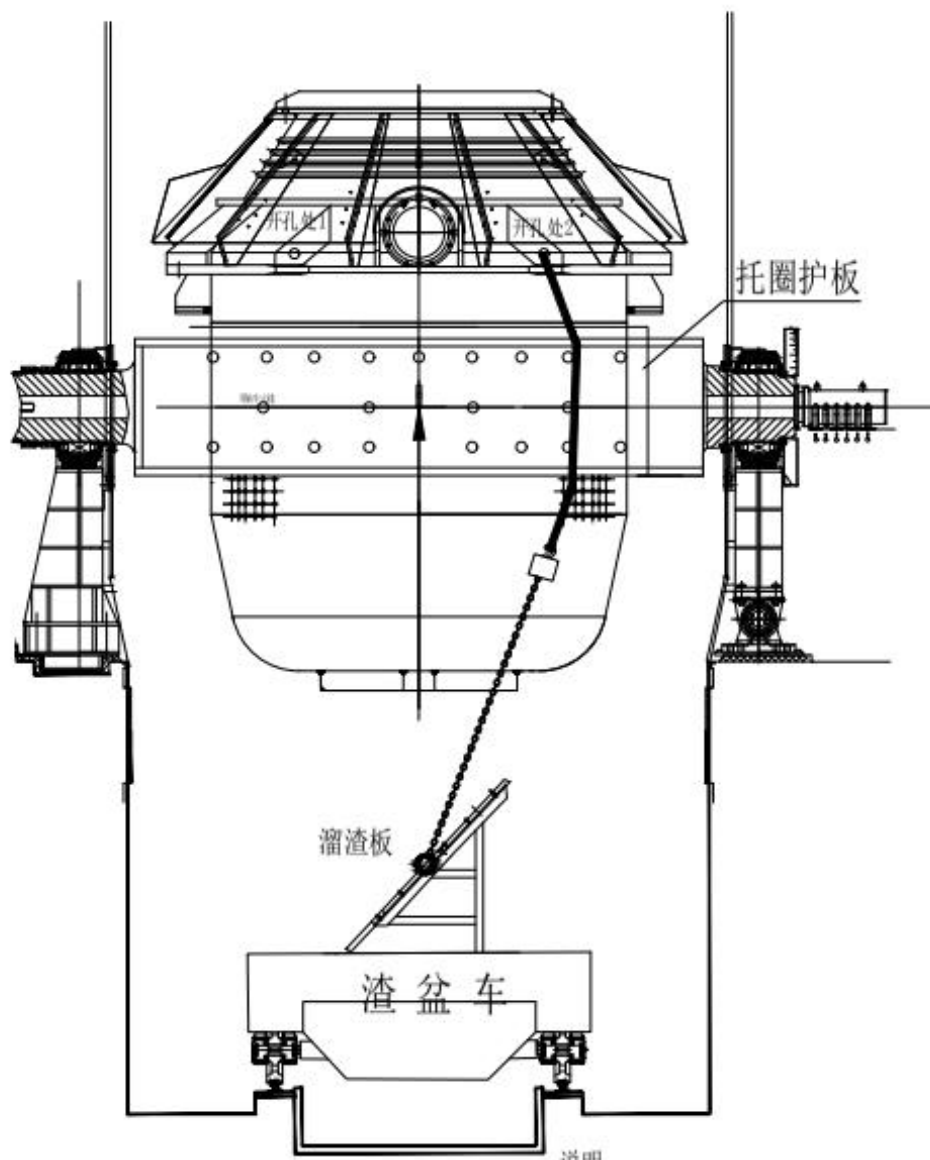
图 6 溜渣板初始吊装示意图

8月18日7时，李某乙施工队开始起吊安装新溜渣板。吊装作业时，转炉南北两侧各设2个10吨电动倒链用于起吊，吊点设置在转炉护罩4个对角固定的筋板末端，吊具为4米钢丝绳下连电动倒链；2个5吨手动倒链用于调平，吊点设在护墙的钢结构上。2个10吨倒链挂点设在溜渣板的中下部，2个5吨倒链挂点设在溜渣板的中上部。（图6）

李某乙施工队在金鼎重工炼钢事业部2#转炉溜渣板更换过程中，因吊装作业吊點選位不当<sup>[1]</sup>，违规设在转炉（属机电设备）护罩筋板末端，起吊时吊具与托圈护板磨擦挤压，导致固定托圈护板的螺栓突然断裂，托圈护板坠落后砸中作业人员。

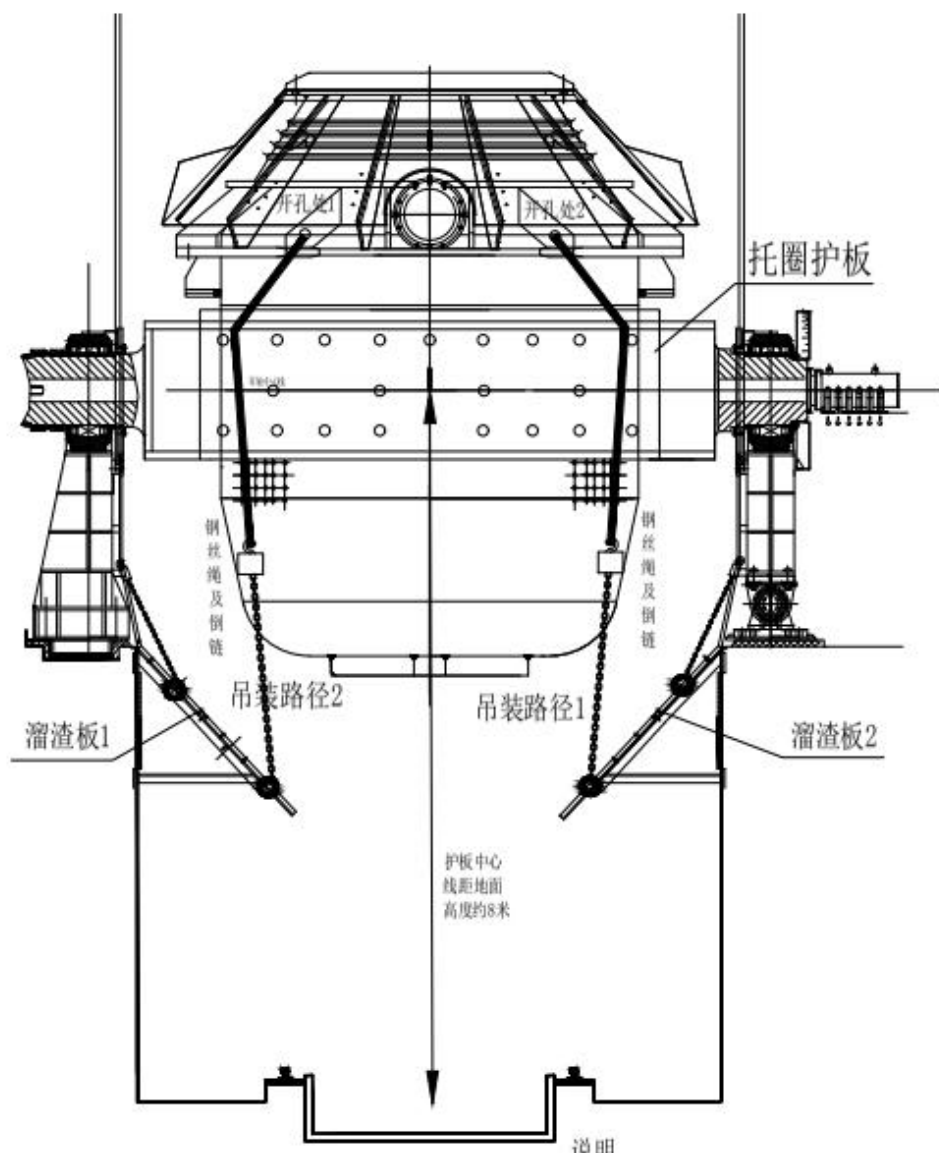
图 7 溜渣板吊装就位示意图

8月18日21时30分，2块溜渣板安装到位后，李某乙指挥焊工李某远、王某、李某丙开始摘除倒链卡环。（图7）

8月18日22时，王某、李某丙扶梯子，李某远沿梯爬至北侧溜渣板上最后一个卡环处（炉后东北侧位置），在摘除卡环时，托圈护板突然坠落，砸中李某远、王某、李某丙三人。李某远被安全带吊挂在半空，王某、李某
