# 沈阳富力院士廷项目A地块一期园林景观工程“6.3”较大坍塌事故调查报告

2020年6月3日17时许，位于沈阳市沈北新区蒲丰路97号的富力院士廷项目A地块一期园林景观工程施工现场，发生一起较大坍塌事故，造成4名工人死亡，直接经济损失约967万元。

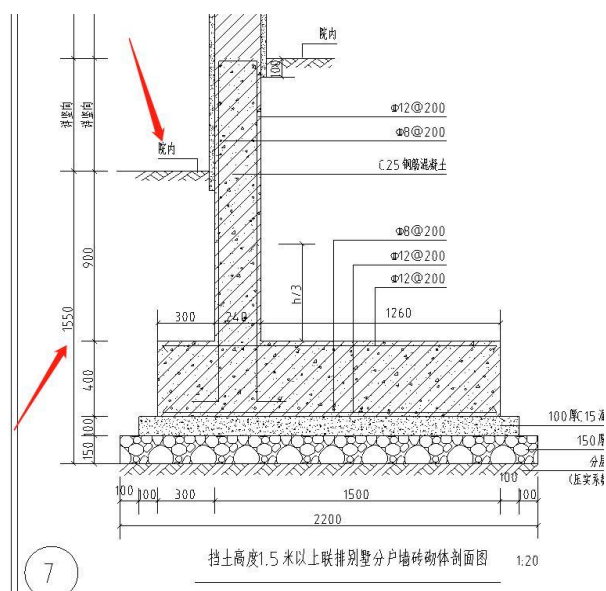
挡土高度 1.5 米以上联排别墅分户墙构造柱形剖面图

2020年6月3日6时20分许，施工班长王XX，按照XX环境沈阳公司技术负责人杨XX的指派，指挥挖掘机司机蔚XX在富力院士廷A19#与27#楼之间，进行挡土墙基础沟槽开挖，该挡土墙挡土高度约1.65米，基础沟槽设计开挖深度为1.55米、长度约为11米、宽度2.2米，如下图。

司机蔚XX按照王XX在地面的划线位置，进行基础沟槽挖掘。由于受到现场管线井和其他因素的限制，挖掘后沟槽尺寸为宽度 1.25 米、长度 13.1 米、开挖深度 2.3 米，为南北向开挖，北半部分长 7.4 米，南半部分长 5.7 米（塌方段）。王XX检查后认为合格。施工现场整个沟槽为直立开挖，未进行放坡开挖，也未采取支护措施，距沟槽北侧有一级台阶供人员出入。

XX工程公司施工人员进行基础沟槽挖掘过程中,未按照规定采取放坡开挖或者侧壁支护防护措施,开挖坡率不满足沟槽稳定要求,边坡承重力过大,土层失稳发生坍塌,导致沟槽内作业人员被埋身亡。

2. 王XX，园林景观工程施工班长。未严格按照《挡土高度 1.5 米以上联排别墅分户墙构造柱剖面图》（图纸编号 DCA-17.2）的施工设计组织施工，擅自改变挡土墙基坑沟槽施工技术数据，违章指挥挖掘机驾驶员直立开挖，未按《建设工程安全生产管理条例》《土方与爆破工程施工及验收规范》（GB50201-2012）《建筑地基基础工程施工规范》（GB51004-2015）的规定，采取放坡开挖或支护防护措施，对事故发生负有直接责任。建议由司法机关依法处理。

（二）广东 XX 环境股份有限公司，要深刻吸取事故教训，立即停工整改，举一反三，认真查找和解决安全生产工作中的漏洞，规范工程管理程序，配备专职安全生产管理人员，加强安全管理力量，研究制定专项施工方案，并严格按方案组织施工，加强对从业人员的安全培训教育和现场管理，确保施工安全，杜绝此类事故再次发生。

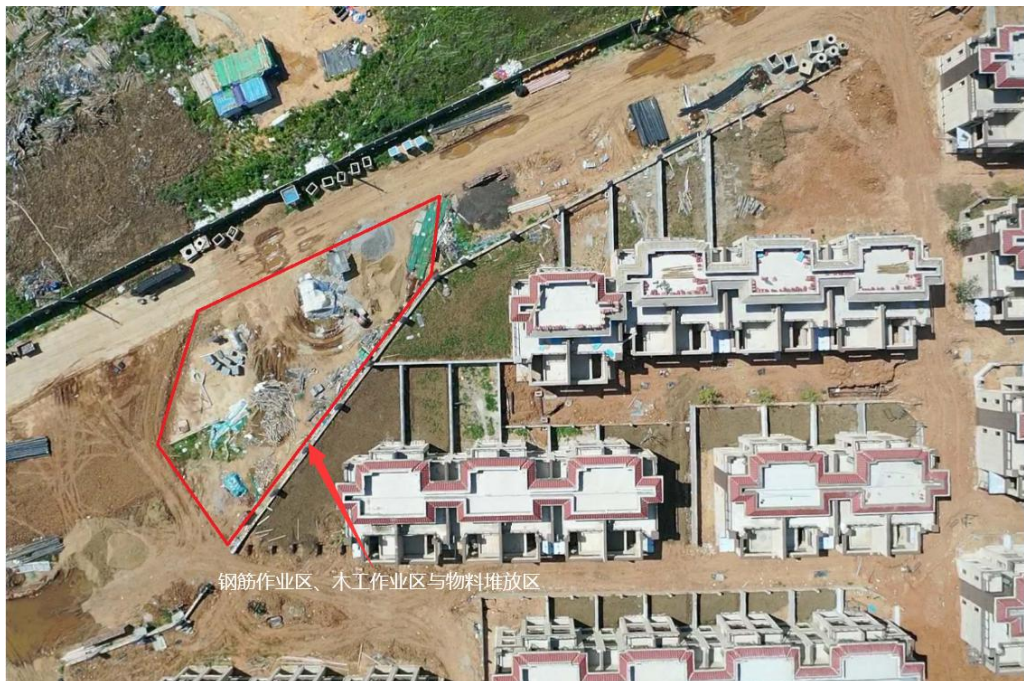
经调查，该工程包含建筑物基础土方开挖、路面铺装、钢筋砼结构、给排水管道安装等多项典型建筑施工内容，施工区使用挖掘机、铲车等大型设备，园区南部设置钢筋加工区、木工作业区、物料存放区等多个作业场所，违法施工行为没有被沈北新区行政执法、城乡建设部门予以及时纠正。

园区南部设置约 300 平方米的钢筋区、木工区以及物料区
