# 鞍山冶金集团铁路货运装备有限公司 “1·13”一般触电事故调查报告

鞍山市人民政府事故调查组

2026 年 2 月

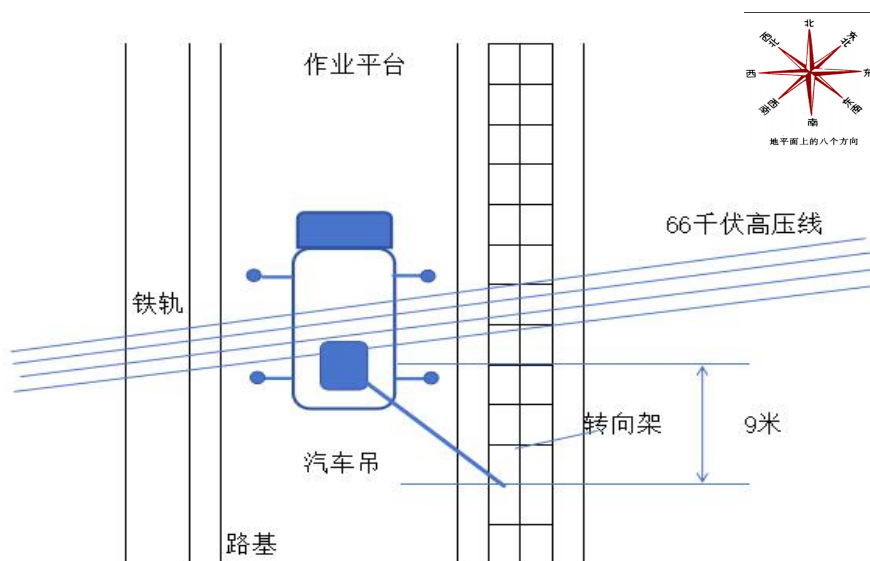
图 1 转向架整理作业现场示意图

重轨运输转向架放置处理作业平台为南北方向设置，上方 66 千伏高压线为东西方向敷设，与平台处于接近 90°空间交叉，整理转向架作业时汽车起重机停置于距离倾倒的转向架南侧约 9 米处。

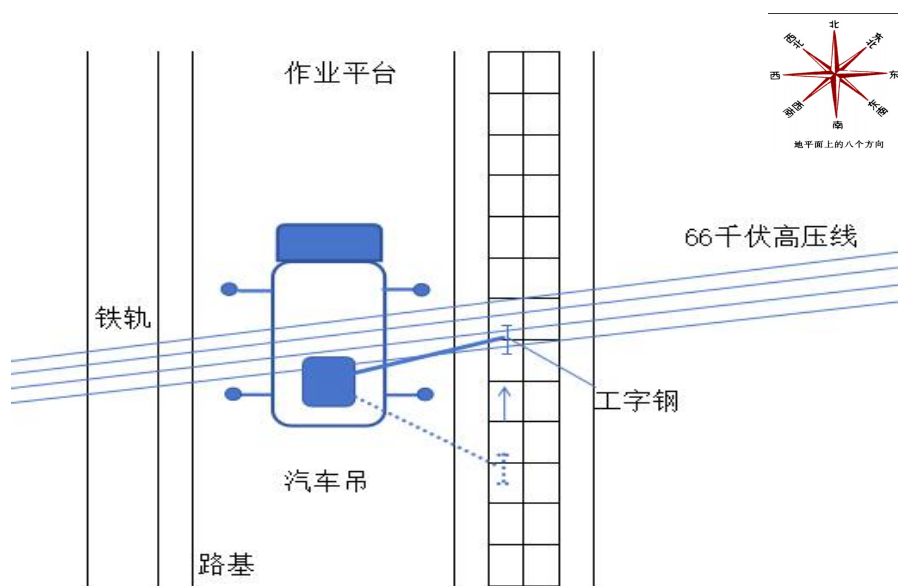
图 2 工字钢吊运作业现场示意图

事发作业是将两根不合格工字钢吊运至汽车起重机东侧废料放置场地（66 千伏高压线正下方）。

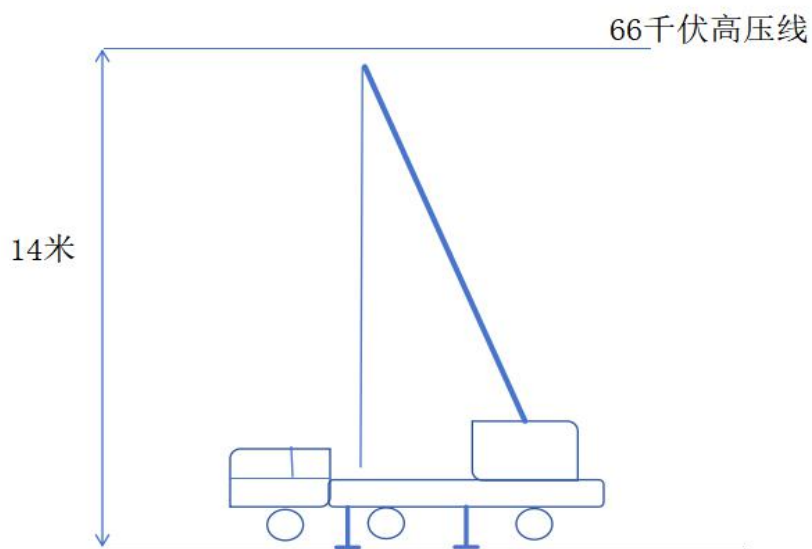
图 3 汽车起重机吊臂距离 66 千伏高压线导线高度示意图

现场勘察，66 千伏高压线导线高度距离转向架堆垛地面约 14 米；汽车起重机在已将吊臂向外转动后，与高压线路的距离

仅约为 1.5 米（66 千伏电压等级设备的最小安全距离为 4 米），安全距离严重不足。

汽车起重机司机李龙及司索人员陈科在吊运工字钢时，由于起重机转动吊臂过程中与 66 千伏高压线距离仅约为 1.5 米，导致 66 千伏高压线击穿空气，汽车起重机吊臂带电，使下方扶着工字钢的张源盛触电。

**（一）冶金铁路货运公司**一要全面提升全员安全生产意识，确保全员安全生产责任制层层落实到位，确保员工遵守安全生产规章制度，全面落实好安全风险分级管控和隐患排查治理，做好安全风险辨识，确保安全隐患治理到位，加强现场安全检查力度，杜绝“三违”行为。二要加强吊装等其他危险作业现场安全管理，安排专门人员进行现场安全管理，确保从业人员遵守操作规程和落实安全措施。
