# 罗湖笋岗科创大厦裙楼（原营销中心）内部结构恢复工程项目“9·18”一般高处坠落 事故调查报告

罗湖笋岗科创大厦裙楼（原营销中心）内部结构恢复工程项目  
“9·18”一般高处坠落事故调查组编制

2024年12月10日

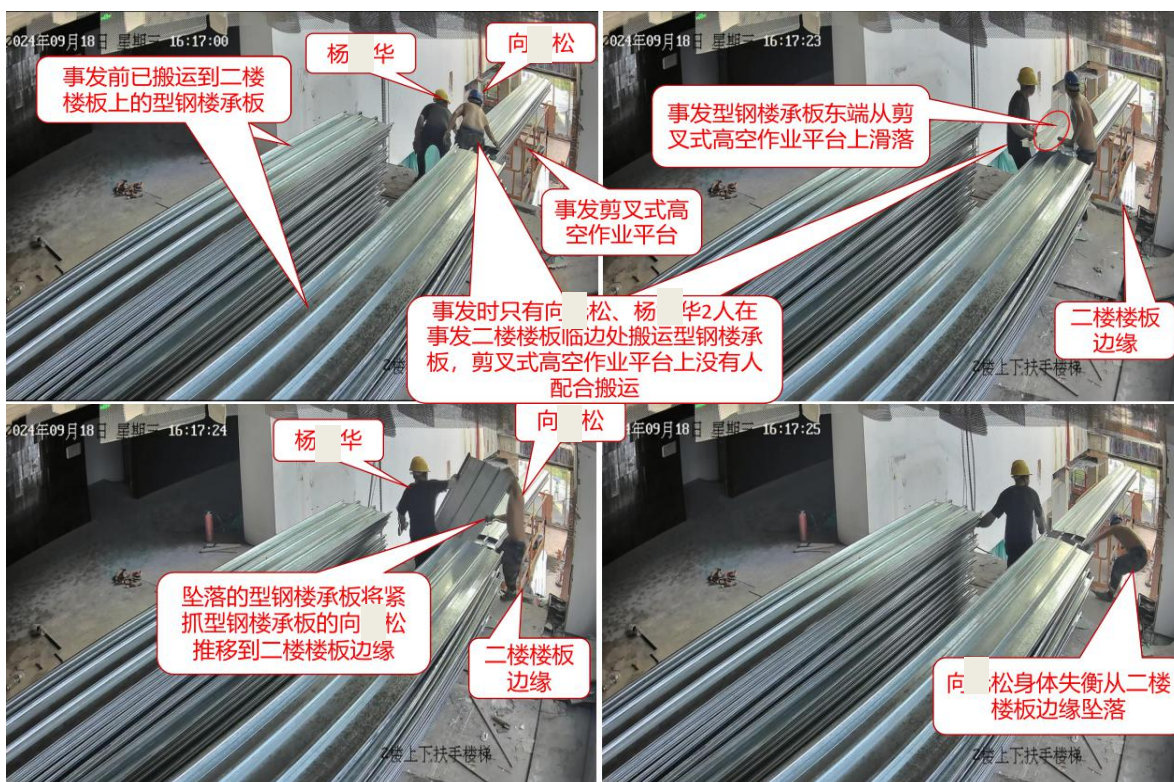
图 6 事发时，向某松从二楼楼板边缘坠落情况的视频截图

该块型钢楼承板东侧端从剪叉式高空作业平台北侧滑落并向下坠落，杨某华和向某松抓着的型钢楼承板西端随之向上翘起并往南面逆时针旋转，该块型钢楼承板西侧端将站在二楼楼板边缘、双手紧抓着型钢楼承板西端的向某松推着向二楼楼板东侧临边边缘移动，最终，向某松身体失衡，从二楼楼板东侧临边边缘坠落至一楼剪叉式高空作业平台南侧地面上的型钢楼承板上。同时，向某松和杨某华事发时抬拽的那块型钢楼承板滑落至一楼靠近西侧玻璃门位置，该型钢楼承板南端搭在1楼东侧玻璃幕墙龙骨上，北端斜靠在一楼地面上，并发出巨大的响声。杨某华看到向某松坠落后，立即从科创大厦裙楼（原营销中心）二楼跑向一楼查看情况。

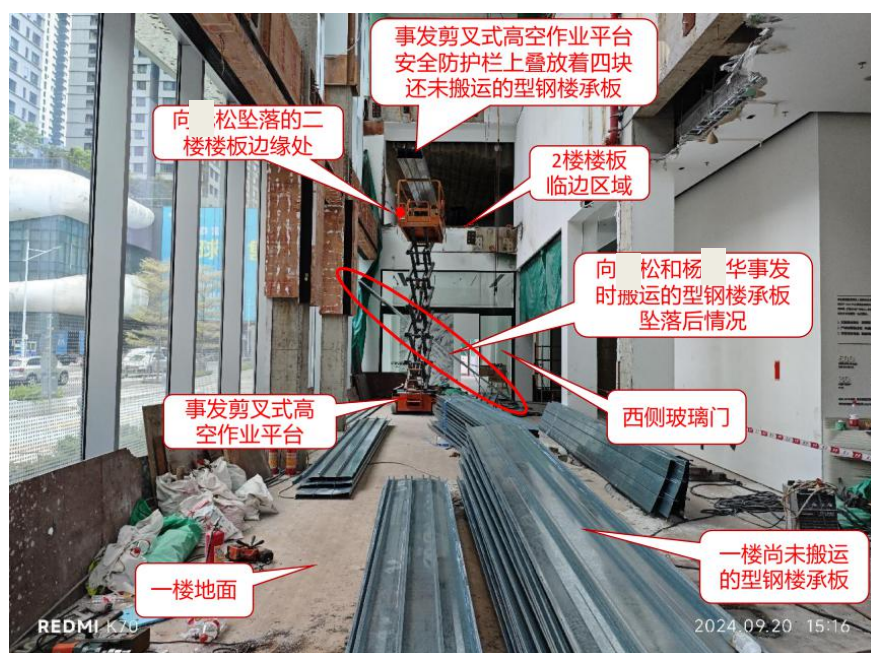
图9 事发现场情况图

事发现场位于科创大厦裙楼（原营销中心）内西侧二楼楼板临边处。事发时，安康建筑工程公司聘请的钢结构施工人员向某松和杨某华正在科创大厦裙楼（原营销中心）二楼楼板东侧临边区域搬运利用剪叉式高空作业平台举升到二楼楼板东侧临边的型钢楼承板。事发后，向某松和杨某华事发时搬运的那块型钢楼承板滑落至一楼靠近西侧玻璃门位置，该块型钢楼承板一端搭在一楼东侧玻璃外墙龙骨上，一端斜靠在一楼地面上。剪叉式高空作业平台仍升举停留在二楼楼板高度的位置，剪叉式高空作业平台安全防护栏上叠放着还未搬运的四块型钢楼承板。（见图9）

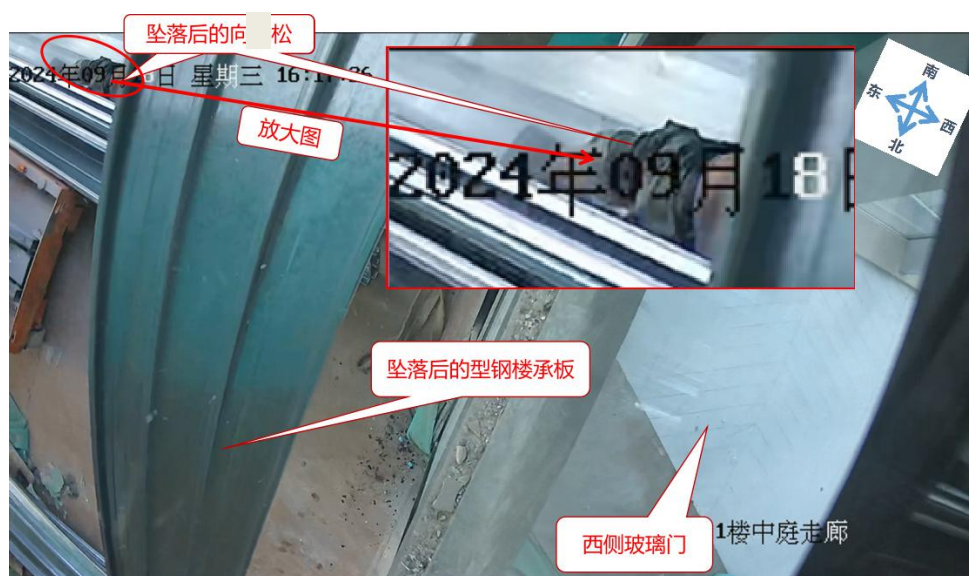
图 10 向某松坠落后视频监控记录截图

事发后，向某松从事发科创大厦裙楼（原营销中心）内西侧二楼楼板东侧临边处坠落至平放在一楼地面上的型钢楼承板上，身体俯趴着，脸朝下，头朝西，脚朝东，头部流了大量的血，向某松佩戴的安全帽碎裂并掉落在向某松头部西侧，身上没有佩戴安全带。（见图 10）

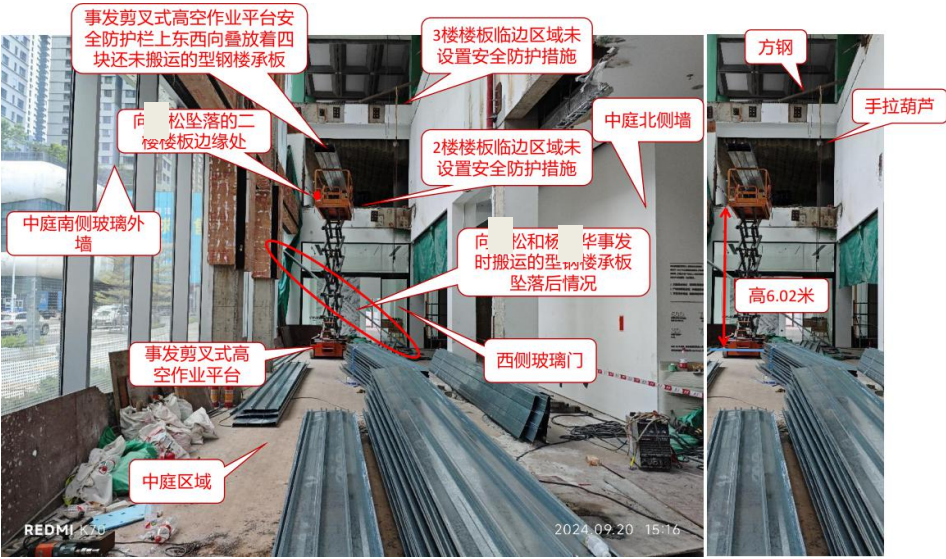
图 11 事故发生区域勘查图

科创大厦裙楼（原营销中心）一楼中庭开放区域西侧与西侧楼板区域连接处为玻璃门，开放区域的南侧为玻璃外墙，开放区域的北侧是墙壁。玻璃门东侧紧挨着玻璃门有一块型钢楼承板一端搭在一楼南侧玻璃外墙龙骨上，一端斜靠在中庭一楼地面上（经调查，该型钢楼承板为事发时滑落的）。玻璃门再往东的地面上停放着一台剪叉式高空作业平台，该剪叉式高空作业平台已升至 2 楼楼板的高度，在剪叉式高空作业平台安全防护栏上叠放着还未搬运的四块型钢楼承板。在 3 楼楼板东侧临边和北侧临边架设着一根方钢，方钢上悬吊着一个手动起重机械（简称“手拉葫芦”）。二楼楼板距离一楼地面高度为 6.02 米，二楼、三楼东侧楼板临边处均未设置临边安全防护措施。（见图 11）

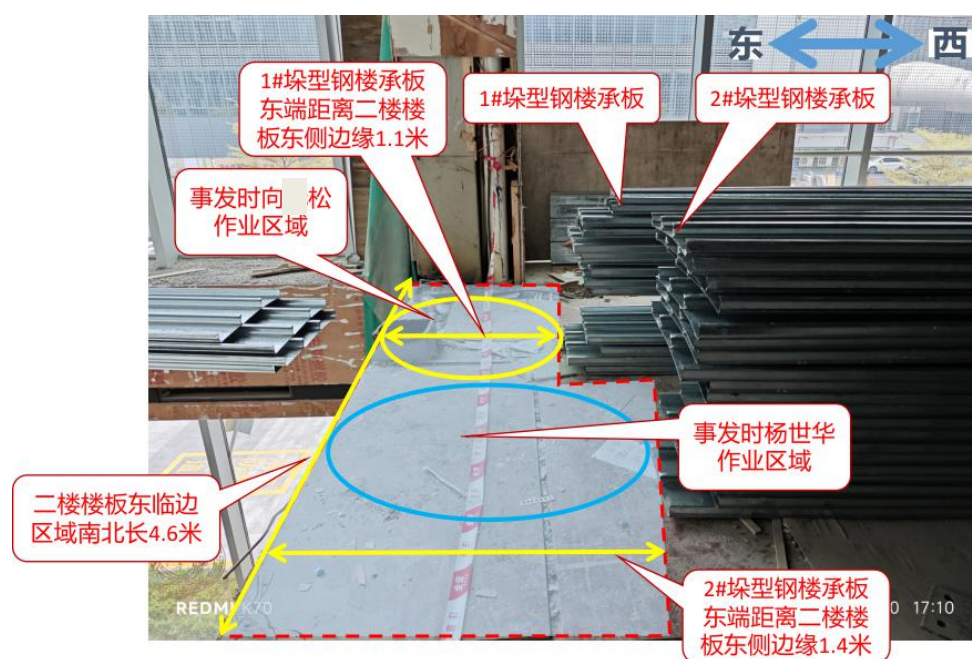
图 12 事发二楼楼板区域勘查图

根据调查询问、现场勘查和监控视频记录，事发位置位于科创大厦裙楼（原营销中心）二楼楼板东侧临边处。二楼楼板上事发前已堆放有两垛从一楼通过剪叉式高空作业平台搬运到二楼的型钢楼承板，其中南垛型钢楼承板（1#垛）有长 4.85 米，宽 0.64 米型钢楼承板 17 块；北垛型钢楼承板（2#垛）有长 4.85 米，宽 0.64 米的型钢楼承板 20 块；1#、2#堆垛型钢楼承板东端分别距离楼板边缘分别为 1.10 米和 1.40 米。

事发时，向某松、杨某华分别站在 1#垛和 2#垛型钢楼承板东侧二楼楼板临边位置从剪叉式高空作业平台上将型钢楼承板搬运到二楼楼板上。二楼楼板临边区域南北长 4.6 米，未设置临边安全防护措施。（见图 12）

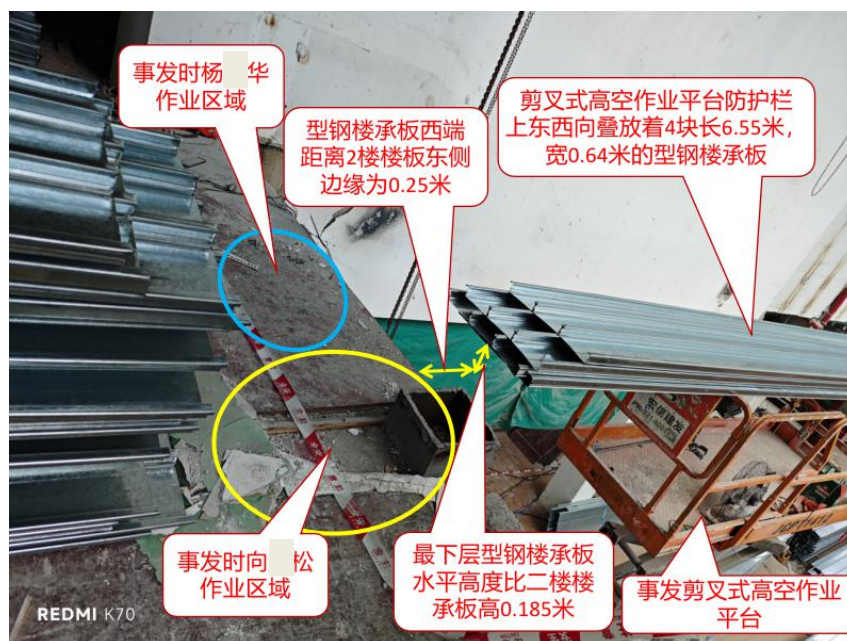
图 13 向某松和杨某华事发时搬运的型钢楼承板勘查图

二楼楼板临边区域东侧，一台剪叉式高空作业平台已升举至二楼楼板高度，剪叉式高空作业平台防护栏上东西向叠放着 4 块长 6.55 米，宽 0.64 米的型钢楼承板，型钢楼承板西端距离 2 楼楼板东侧边缘为 0.25 米，最下层型钢楼承板水平高度比二楼楼层板高 0.185 米。剪叉式高空作业平台防护栏上的型钢楼承板未采取任何绑扎措施，剪叉式高空作业平台防护栏杆南北两侧也未设置任何防止型钢楼承板滑落的安全防护措施。（见图 13）

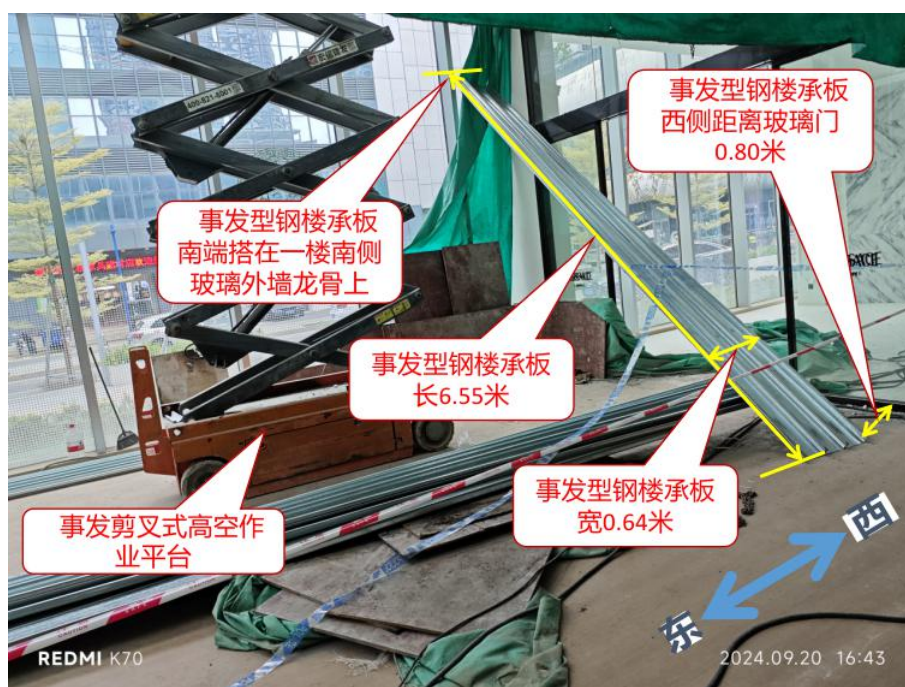
图 14 事发型钢楼承板勘查图

一楼中庭西侧紧挨着玻璃门有一块长为 6.55 米，宽为 0.64 米的型钢楼承板一端搭在一楼南侧玻璃外墙龙骨上，一端斜靠在中庭一楼地面上，斜横在玻璃门前（经调查，该型钢楼承板为事发时同时滑落至一楼地面的），该型钢楼承板南端距离一楼中庭地面 4.0 米，北端斜靠在中庭一楼地面上，该型钢楼承板西侧距离玻璃门 0.80 米。（见图 14）

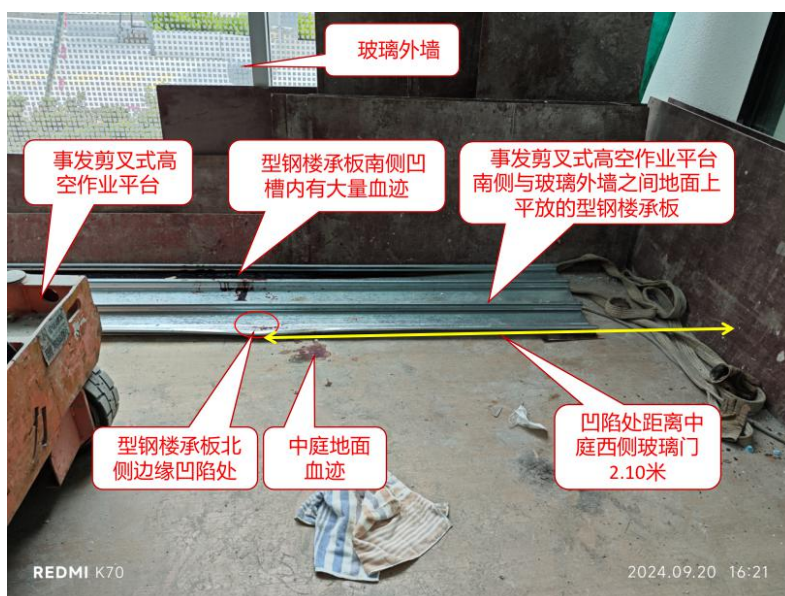
图 15 向某松坠落位置勘查图

中庭一楼剪叉式高空作业平台南侧与玻璃外墙之间地面上平放的距离玻璃门 2.1 米的一块型钢楼承板北侧边缘上,有明显被撞击形成的凹陷,该凹陷处南侧型钢楼承板凹槽内有大量血迹,该凹陷北侧中庭地面上也有明显的血迹。经调查询问和监控视频记录,该块型钢楼承板北侧边缘凹陷处为向某松坠落时头上戴着的安全帽撞击所致。(见图 15)

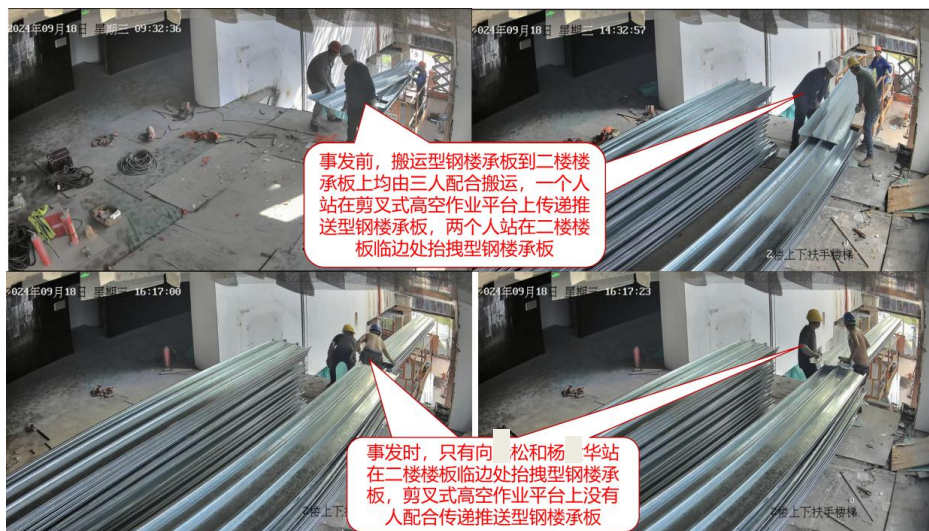
图 16 事发前、事发时型钢楼承板搬运方法监控视频截图

根据调查询问和视频监控记录，事发前，搬运型钢楼承板到科创大厦裙楼（原营销中心）二楼楼板上均由三人配合搬运，一个人站在剪叉式高空作业平台上负责传递推送型钢楼承板，两个人站在二楼楼板临边处负责抬拽型钢楼承板。事发时，只有向某松和杨某华站在二楼楼板临边处抬拽型钢楼承板，剪叉式高空作业平台上没有人负责配合传递推送型钢楼承板。（见图 16）
