# 沙市区荆州蛇入山玮鸿机动车检测管理 有限公司厂房改造项目“4·7” 一般坍塌事故调查报告

2026年4月7日9时40分左右，荆州市沙市区荆州蛇入山玮鸿机动车检测管理有限公司厂房改造项目发生一起一般坍塌事故，造成2人死亡。

经调查认定，沙市区荆州蛇入山玮鸿机动车检测管理有限公司厂房改造项目“4·7”一般坍塌事故是一起违规施工导致的生产安全责任事故。

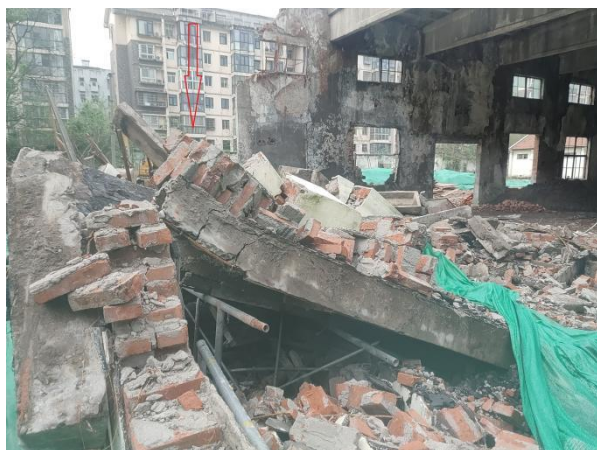
2026年4月7日8时30分，艳海劳务一名工人通过微信给陈某发送现场照片，显示正在进行东北、东南两侧墙体立面砌体掏啄。9时许，陈某赶到现场，发现兰某等4名工人未佩戴安全帽，站在室内约2米高的移动脚手架上继续掏挖作业。他立即大声喝止，要求所有人员停止施工、立即撤出危险区域。9时40分许，兰某等从脚手架下来，陈某转身向外走。就在陈某刚走出施工现场数米远的瞬间，被掏啄的承重墙体因失去支撑，发生整体瞬间坍塌。2名人员在陈某的要求下已撤离隐患事故现场，艳海公司负责人兰某及临时员工张某未及时撤出被坍塌墙体掩埋，导致死亡。

坍塌部位建筑高度**7.8**米、坍塌面积约为**50**平方米。现场无任何“禁止入内”、“危险”等警示标志，也无任何对墙体加固或支撑措施，不具备基本安全作业条件，客观上无法防止倒塌发生。（见图1、图2）

图1：现场坍塌情况视角1

（箭头处为死者大致位置）

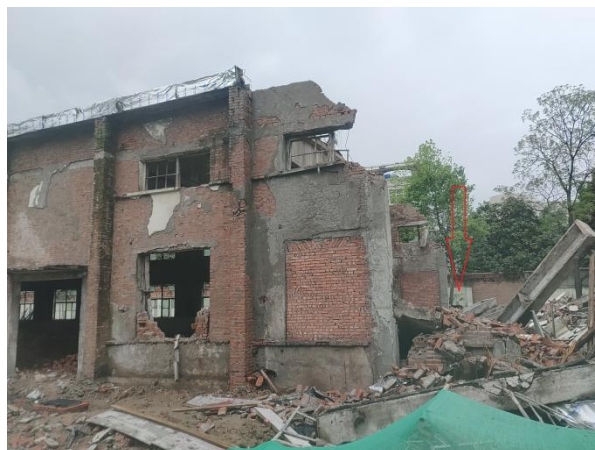
图2：现场坍塌情况视角2

（箭头处为死者大致位置）

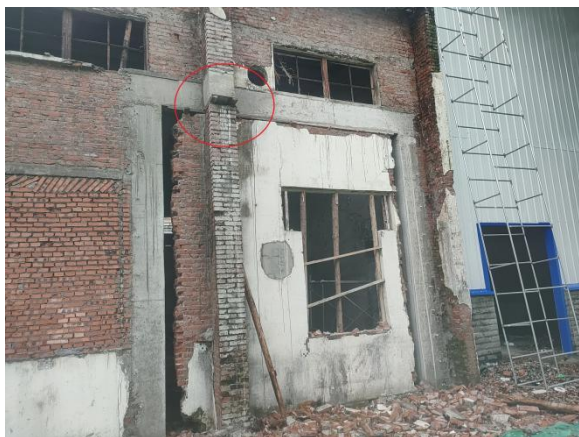
4月1-2日，工人对西北、西南两侧墙体进行“立面砌体掏啄”及立柱基础拆除。4月2-5日，完成西北、西南两侧的立柱钢筋绑扎、混凝土浇筑及横向梁施工，主要承受荷载的结构构件如砖柱、砼构件等均发生破坏。（见图3、图4）

图3：现场西北墙改梁部位

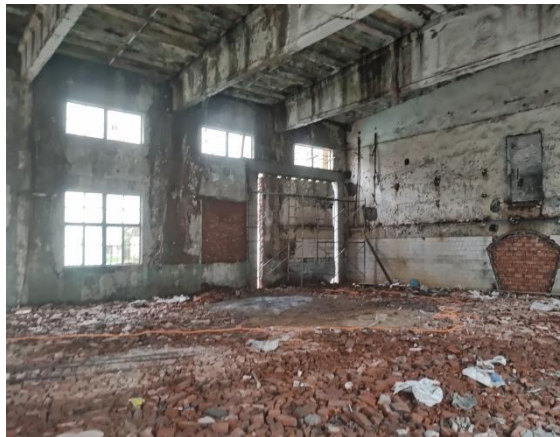
图4：现场西南墙改梁部位

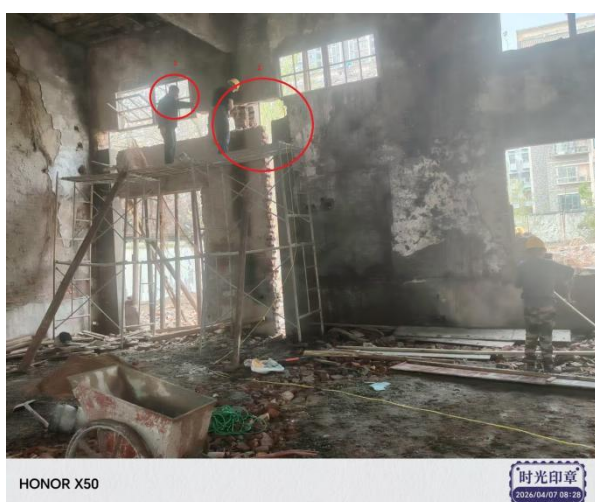
坍塌事故发生前，同时对东北和东南两个相邻位置的承重墙体进行掏挖（“墙改梁”掏啄作业），主要承受荷载的结构构件如砖柱、砼构件等均已发生破坏，且施工人员无任何安全防护措施。（见图 5、图 6）

图5：事故发生当天现场照片

（约事故发生前40分钟）

“墙改梁”改造，为事故的发生创造了条件。**3. 艳海劳务冒险、野蛮施工。**艳海劳务严重违反操作规程，在无施工方案、无安全措施的情况下，违规同时对东北和东南两个相邻位置的承重墙体进行掏挖（“墙改梁”掏啄作业），严重破坏了建筑的整体结构稳定性和承载能力，直接导致了墙体瞬间失稳坍塌。**4. 现场安全防护措施完全缺失。**施工现场无有效的安全防护设施。无警示标识无法起到风险提示作用；无临时加固支撑无法确保墙体稳定性和承载能力；作业人员未佩戴安全帽等基本防护用品，无风险抵御、控制能力。

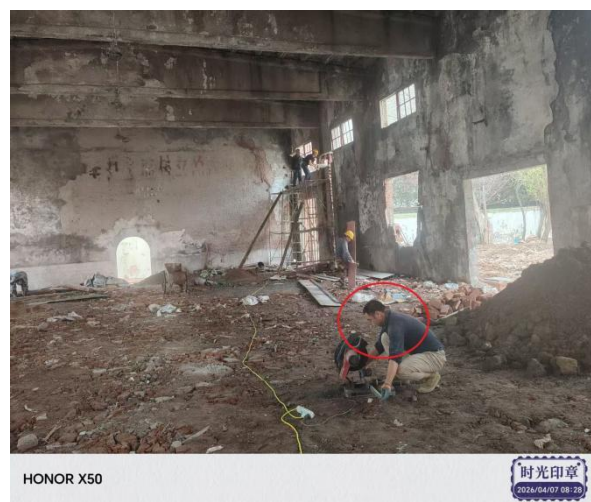
图6：事故发生当天现场照片

（约事故发生前40分钟）
