# 荆州经开区诺福生命科学技术有限公司

## “12·15”一般物体打击事故调查报告

2025年12月15日17时35分许，经开区诺福生命科学技术有限公司建设项目发生一起致1人死亡的一般物体打击事故，造成1人死亡。

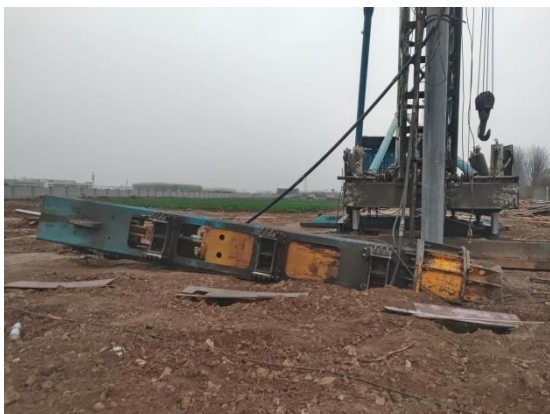
图1：事故桩机

事故使用的机械为广东力源液压机械有限公司**2020**年**6月27**日出厂的**JB120B**型步履式桩架和**HHP16**型液压锤头（图1、图2）。事故发生时，该桩机正处于停止运行检修状态。

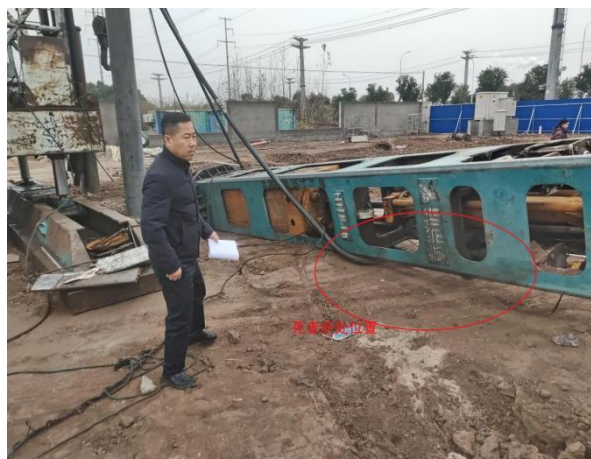
图3：事发位置

事故发生位置位于诺福公司高端环保过氧化氢消毒液生产项目建设区域内（图3），位于**2#**配套房桩基础**24**号管桩处（建筑轴线为**2-B1**轴×**2-2/2-3**轴之间）。

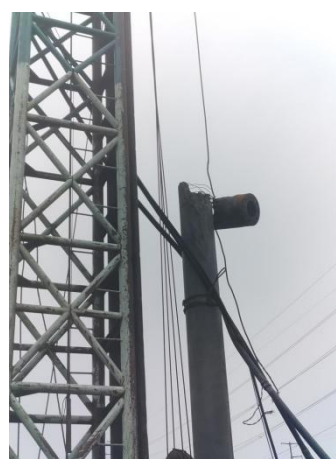
图4：预应力管桩头部

在事故发生前，**2#**配套房桩基础**24**号管桩已施打入土约**7.5**米，液压锤头放置在已入土管桩桩头上，距离地面**6.9**米。事故发生时，液压锤头放置的预应力管桩头部断裂（图4），装机钢丝断裂（图5）。

死者郑某国安全意识淡薄，思想麻痹大意。事发当天在自身仅为材料工具运输人员且未接受安全培训、教育和交底的情况下，随意穿行施工区域，被物体打击身亡。在桩机检修期间，直接将液压锤头安放在已施工桩管桩上，没有固定措施，没有采取相应的紧固措施和安全防护措施，也没有设置安全警示标志和防跌落措施，致使预应力管桩头部断裂，液压锤头跌落，造成物体打击亡人事故。

展生产安全隐患排查整治。强化对施工设备的相关公司操作规程或操作手册或使用说明或安全管理的专项培训，确保管理人员和施工人员能正确识别涉及的危险因素和安全隐患。保证施工设备相关安全防护措施落实到位。要求所有施工人员遵守劳动纪律，严格执行操作规程，不得违章作业，并制止违章行为。

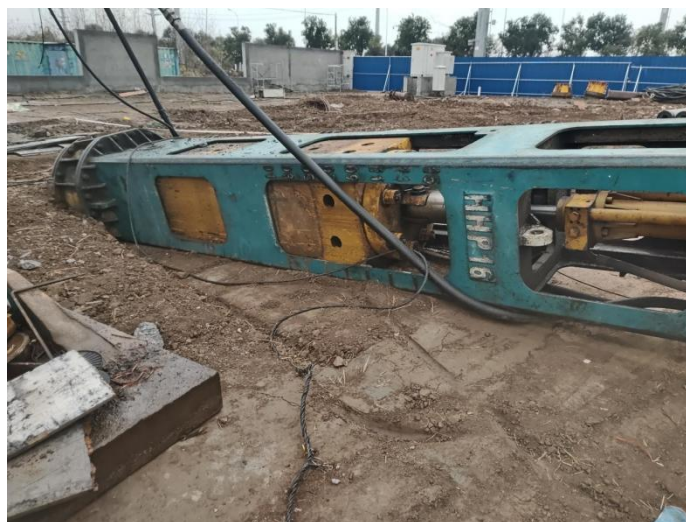
图6：液压锤头

事故发生后，现场已经停工并设置安全警示带，未发生破坏。液压锤头倒伏呈南北走向（图6），死者被倒伏液压锤头打击，并被压于锤头之下。事故发生时，现场仅桩基分包单位三人在现场。除死者外，无其他人员伤亡，也未对已施工完工程及周边环境产生破坏。
