# 松滋万达广场改造工程项目“11·28” 一般高处坠落事故调查报告

2024年11月28日，松滋万达广场改造项目在拆除原有建筑外墙钢结构雨棚铝塑板施工时，发生一起一般高处坠落事故（以下简称“11·28”事故），造成1人死亡。

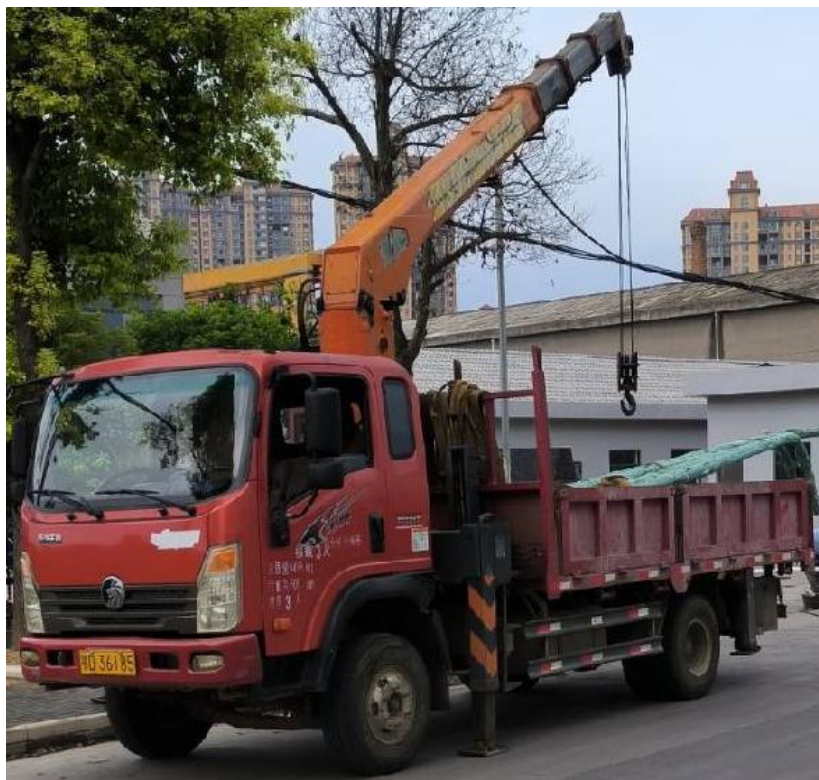
涉事车辆为车牌号鄂D36185的HTS704A型7吨4节臂随车起重机（最大起吊重量7吨，起重力矩180kN·m），由湖南昊天汽车制造有限公司2018年8月20日生产。该起重机所有人与操作员余远志（身份证号422422XXXXXX2758）持有有效期内的A2驾驶证及机动车行驶证。依据《特种设备目录》规定，该轮胎式底盘随车吊属于流动式起重机中的轮胎起重机类别，因其最大起重量7吨已超过目录规定的3吨下限，依法需办理《特种设备使用登记证》并要求操作人员取得《特种设备作业人员证》（项目代号Q2）。经查，余远志既未办理特种设备使用登记证，本人也未取得特种设备作业人员证。

图1 涉事随车吊全貌

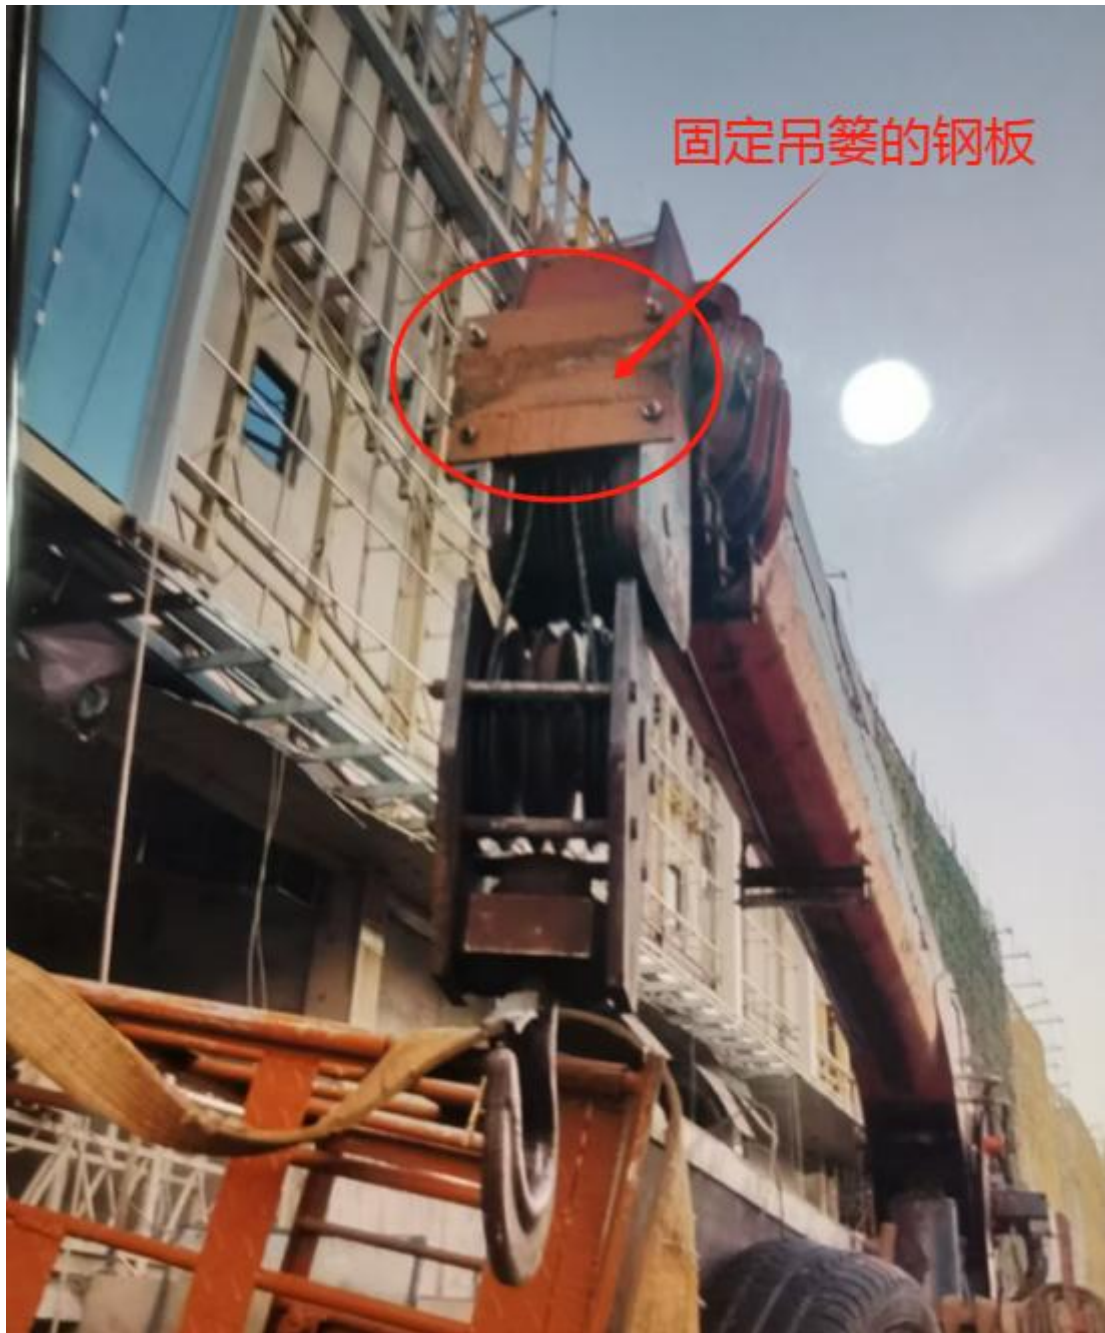
涉事随车吊吊臂前端可通过螺栓与吊篮连接，随车吊大臂升降时，作业人员可随吊篮升降或上至雨棚顶面，图2为事发后的随车吊前端与吊篮连接的钢板，图3为吊篮焊缝撕裂位置。起吊铝塑板的工具是一根圆形纤维吊装带，一头捆绑在随车吊大臂前端，一头系住一个钢板夹，吊装带从吊篮下方穿过。

图 2 涉事随车吊臂前端

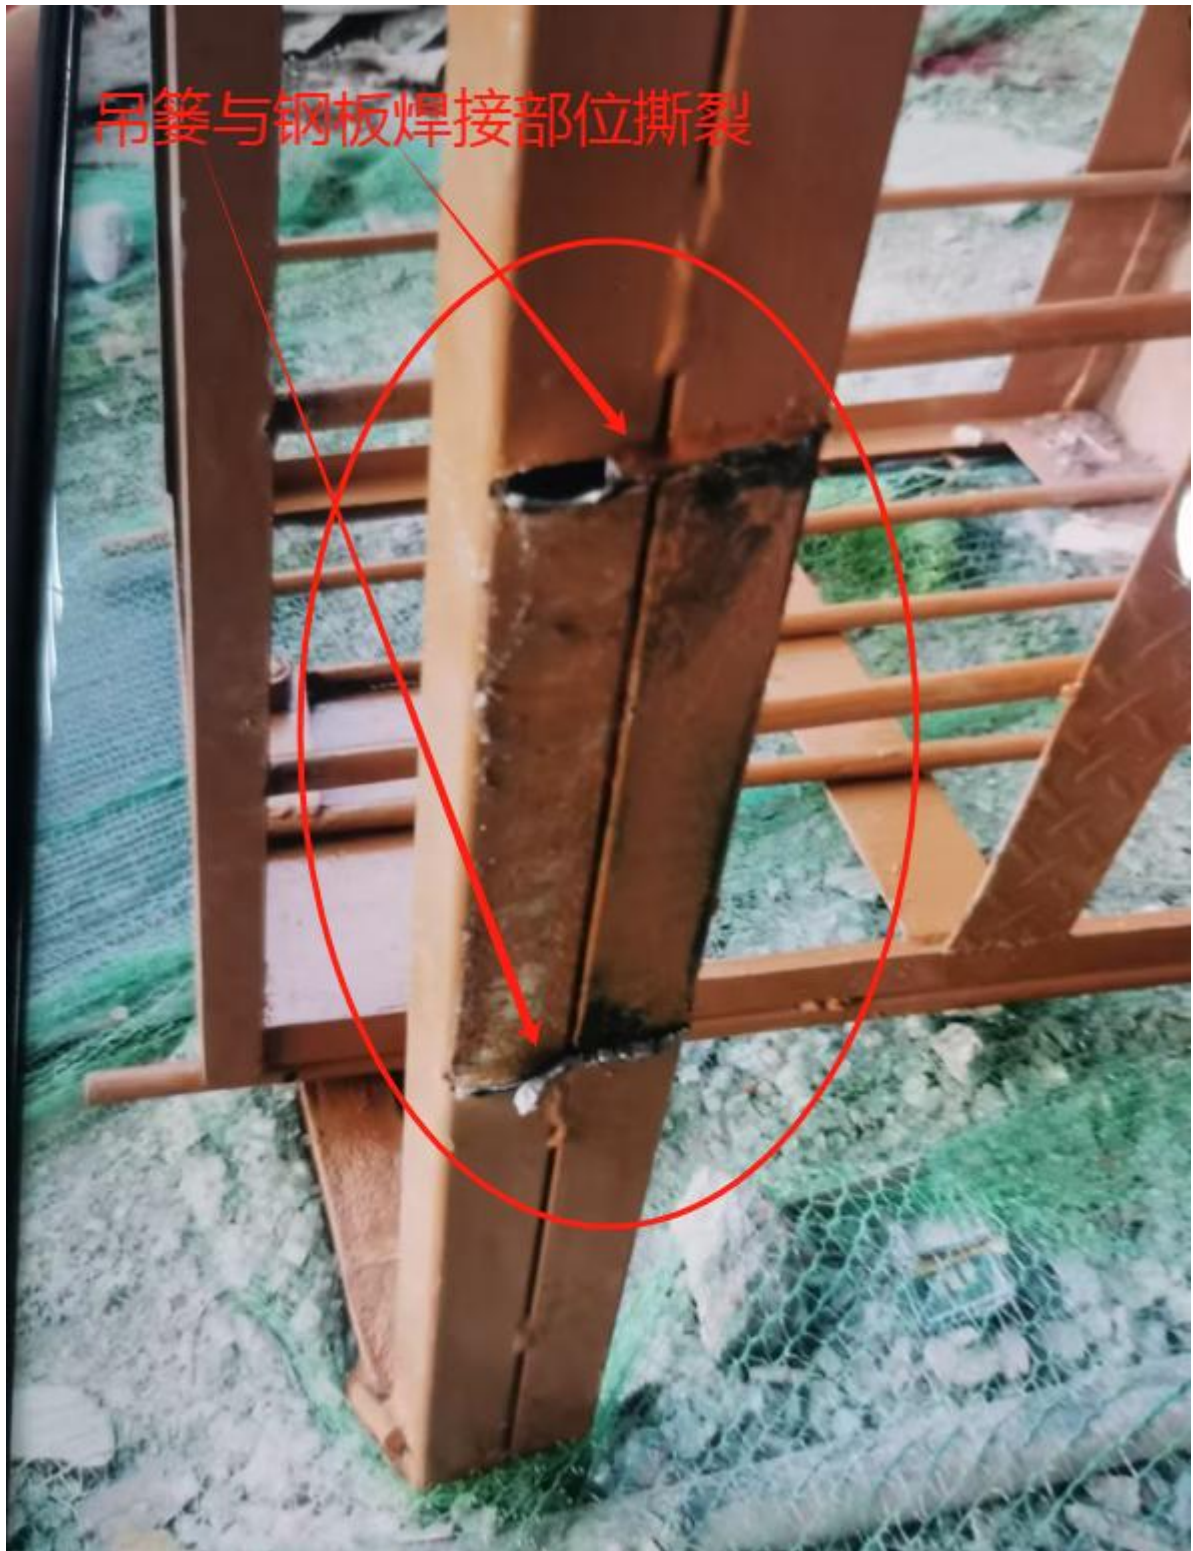
图 3 吊篮焊缝撕裂位置

因连接钢板夹的吊装带是从大臂前端的吊篮下绕过，大臂起吊时，钢板夹受力后将吊装带绷紧，吊装带随即对吊篮下部产生向上顶托力和向外的推力，多次反复起吊后，吊篮与钢板之间焊缝已部分脱离，但作业人员疏于检查，吊篮处于带病作业状态。事发时，有一块铝塑板与钢梁之间的铆钉

未完全脱开，起吊时吊装带受力过大，将吊篓顶脱，裴明与之一起坠地，造成安全事故。

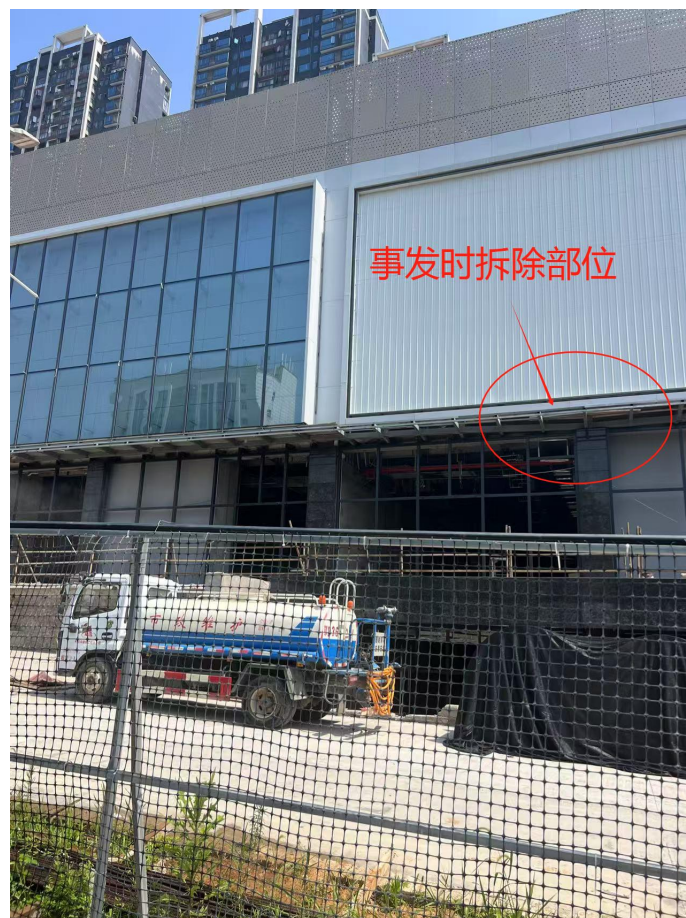
工程项目的大楼改造项目，如图 4、图 5 所示。该楼一共 5 层，其中半地下室 1 层，半地下室上方有 4 层。一层外侧顶部安装有雨棚，经测量可知，一层高度为 5 米，半地下室高度 5.3 米，雨棚顶部距离地面 10.3 米，事发时死者在随车吊吊篮中配合进行雨棚铝塑板吊装作业，吊篮脱焊后造成高坠事故。

图 4 事发工地现场照片

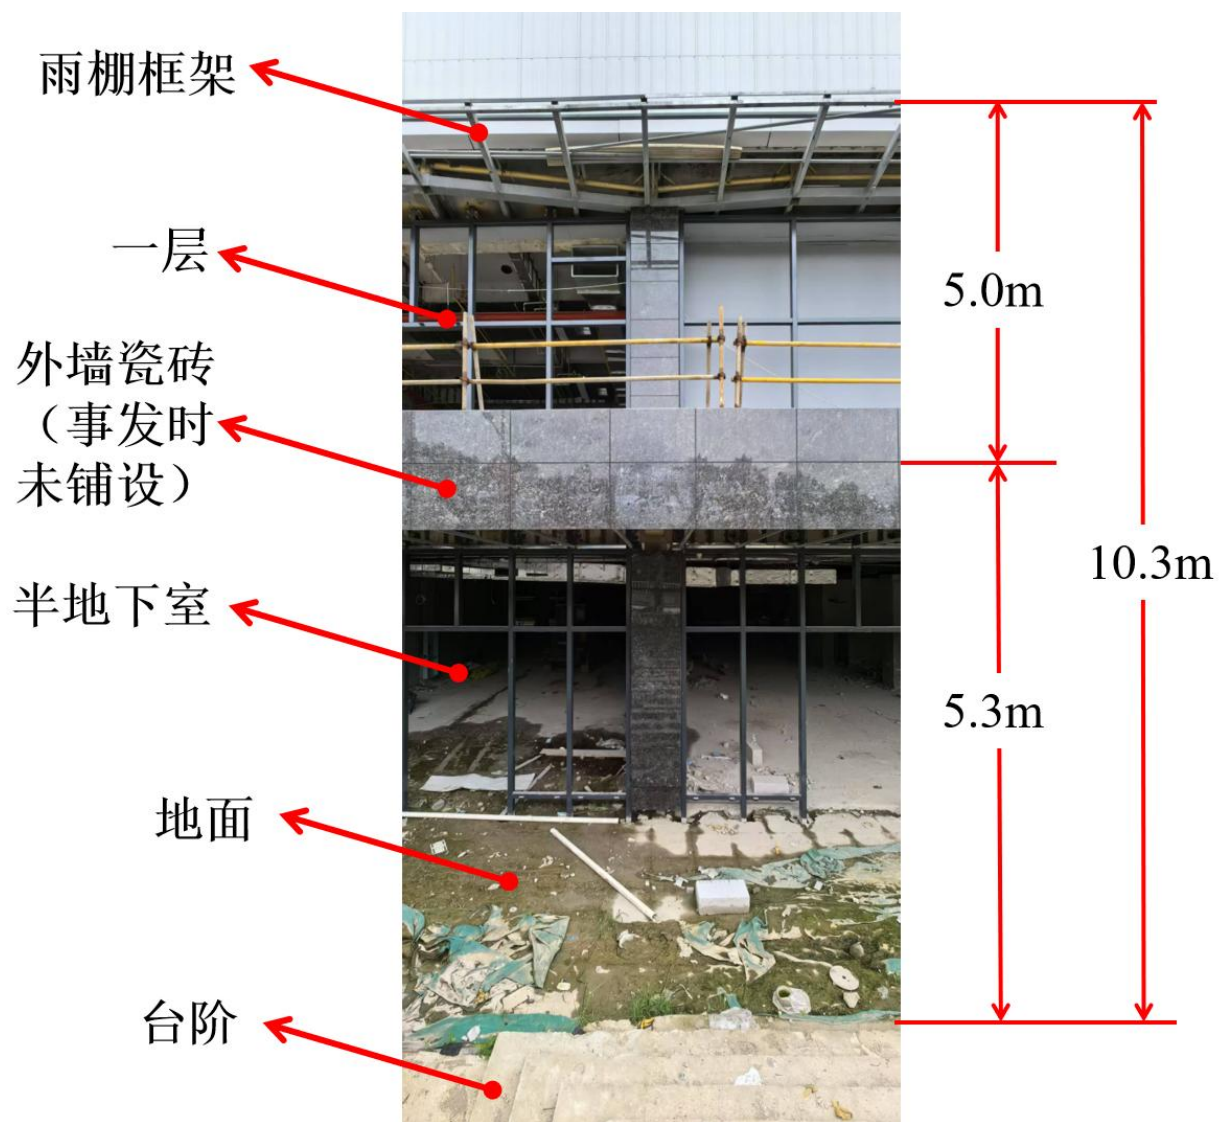
图 5 事发现场

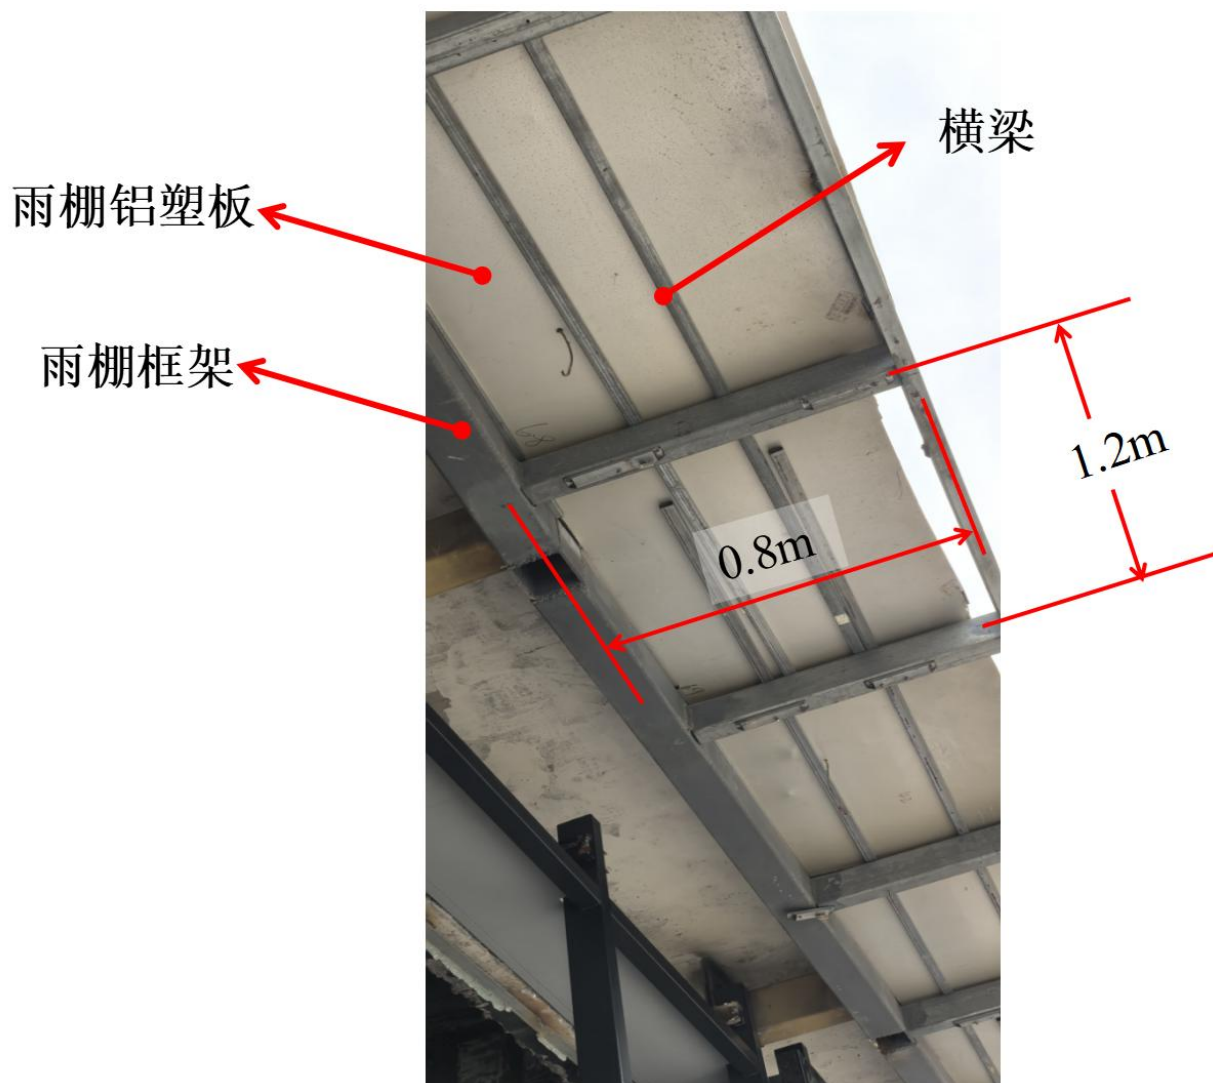
涉事雨棚如图 6 所示，由框架、横梁、铝塑板组成，雨棚框架每节长度 1.2 米，宽度 0.8 米，每块铝塑板长约 2 米，宽 1 米，用铆钉铆接在雨棚顶部框架上。

图 6 涉事雨棚局部照片
