# 荆州市荣石建筑材料有限公司“4·3” 一般坍塌事故调查报告

2025年4月3日10:28左右，荆州市荣石建材有限公司在进行设备基础建设过程中，发生一起一般坍塌事故（以下简称“4.3”事故），造成1人死亡。

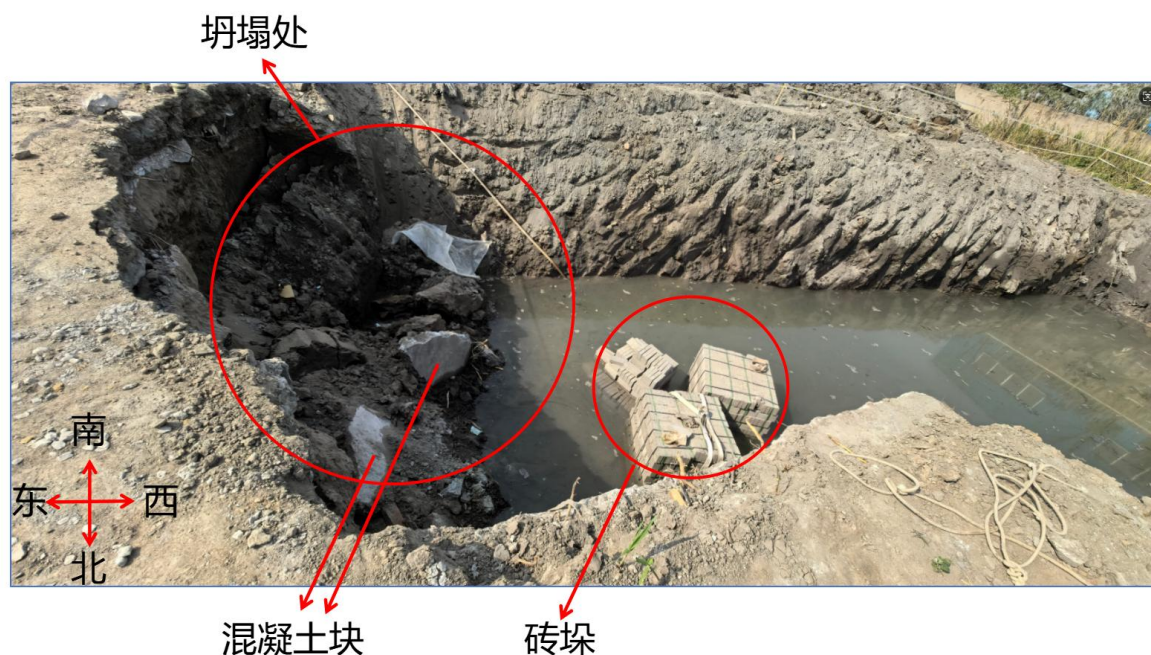
图 1 事发基坑

事发地点位于荆州市经开区深圳大道延伸线以北，荣石公司租赁该场地用于建筑材料生产。涉事基坑位于该场地中偏南位置，是荣石公司准备用于安装石料破碎机、皮带输送机等设备的

基坑，如图 1 所示。基坑平面呈倒“L”型，经测量得到基坑平面尺寸，如图 2 所示。

基坑东部塌陷处散落有混凝土块，未塌陷处土层下有混凝土层露出，此混凝土层为以往租户所浇筑。基坑内东部靠近塌陷处有三堆砖垛，呈品字形排列，准备用于铺设基坑底部。砖垛上散落有一副工装手套以及一顶帆布帽。

荣石公司在设备基坑施工过程中，未根据《建筑地基基础设计规范》等标准进行地基基础设计，未制定施工方案，未做好安全防范措施，未及时发现基坑存在坍塌事故隐患；死者覃永昌作为班组长本人安全意识薄弱，在进入较深的基坑前，未安排监护人员，未戴安全帽，没有做好安全防护措施，导致事故发生后未能被及时发现。

（一）荣石公司应深刻吸取事故教训，切实建立健全并落实安全生产责任制和相关安全管理制度，加强全员安全生产培训教育，提升安全管理人员专业能力，提升企业安全生产管理水平。在今后施工中应做好安全风险评估，制定科学施工方案，做好安全防范措施，及时有效排查安全隐患；要严格遵守合同相关规定，进行建筑物、构筑物施工前及时通知甲方。应制定完善安全教育培训制度，切实做好对临时雇佣人员的安全教育培训，使临时雇佣人员明确相关安全风险，具备必要的安全防范意识。

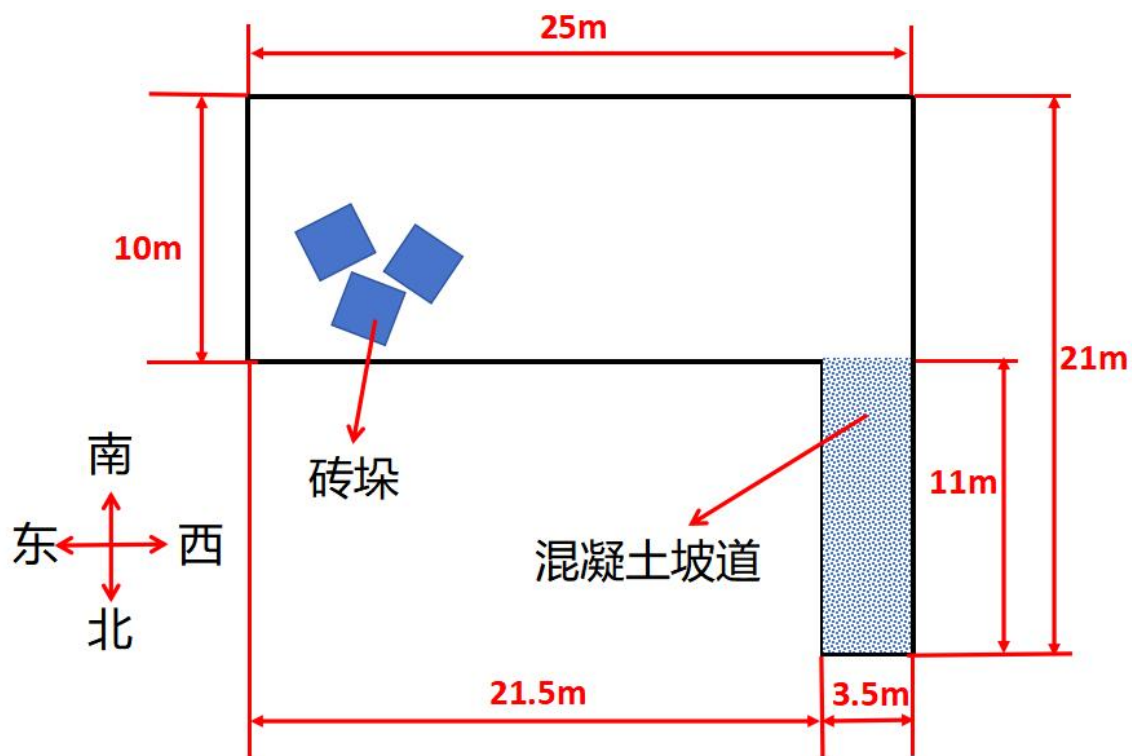
图 2 事发基坑平面尺寸

经现场测量，基坑总长 25 米，主体部分宽度 10 米，西北部为供挖掘机进出的混凝土坡道，长 11 米，宽 3.5 米。基坑垂直深度约为 4 米，4 月 9 日 10:00 现场测量水深为 0.5 米（据问询，事发时水深约 0.1 米）。

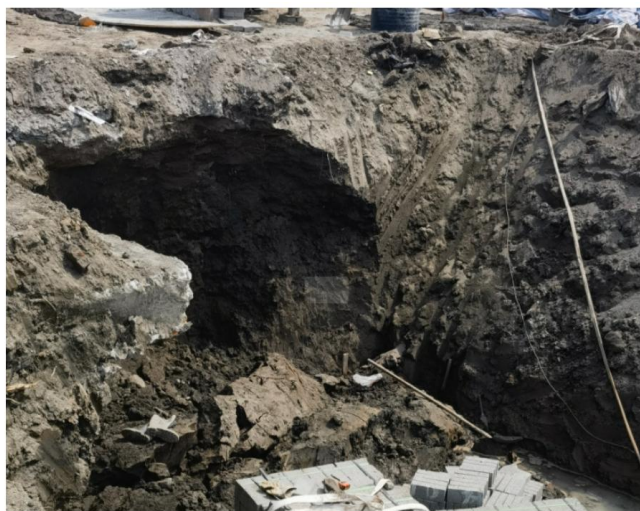
(a) 4月3日坍塌处形貌

图 3 (a)、(b) 分别为 4 月 3 日事发当天的塌陷处形貌和 4 月 9 日塌陷处形貌对比,可知事发后塌陷处又发生了二次坍塌。
