# 荆州市茂红建材有限公司“3·31” 一般车辆伤害事故调查报告

经调查认定，荆州市茂红建材有限公司“3·31”一般车辆伤害事故是一起现场作业人员违规作业，企业管理不到位导致的生产安全责任事故。

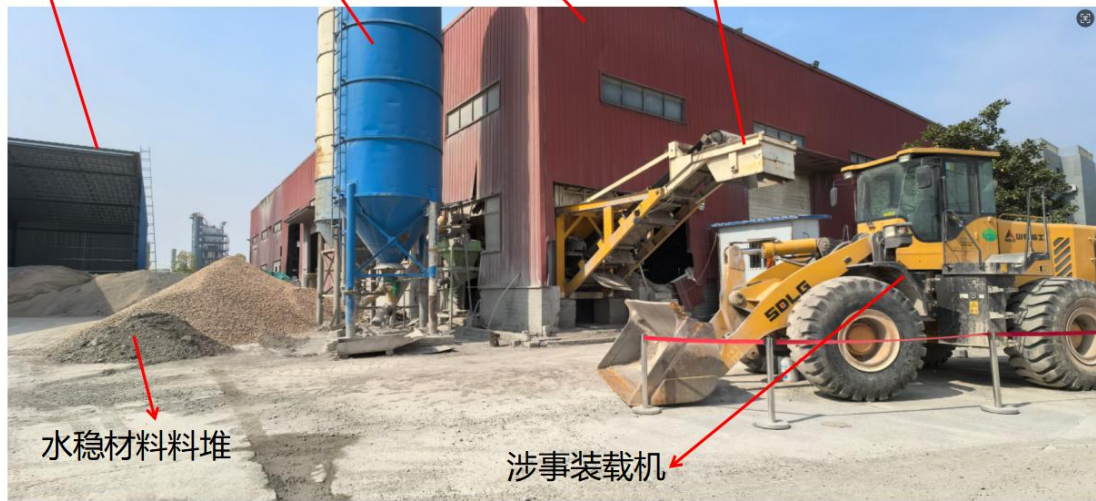
图 1 事故地点

事发地点位于荆州市荆州经开区新场路锐利公司出租给茂红公司的场地内，具体位置为水稳材料传送带及出料口外侧路面，如图 1 所示。图 2 所示为涉事 L953 型轮胎式装载机，该装

锐利公司自用厂房      料仓      租赁厂房      传送带及落料口

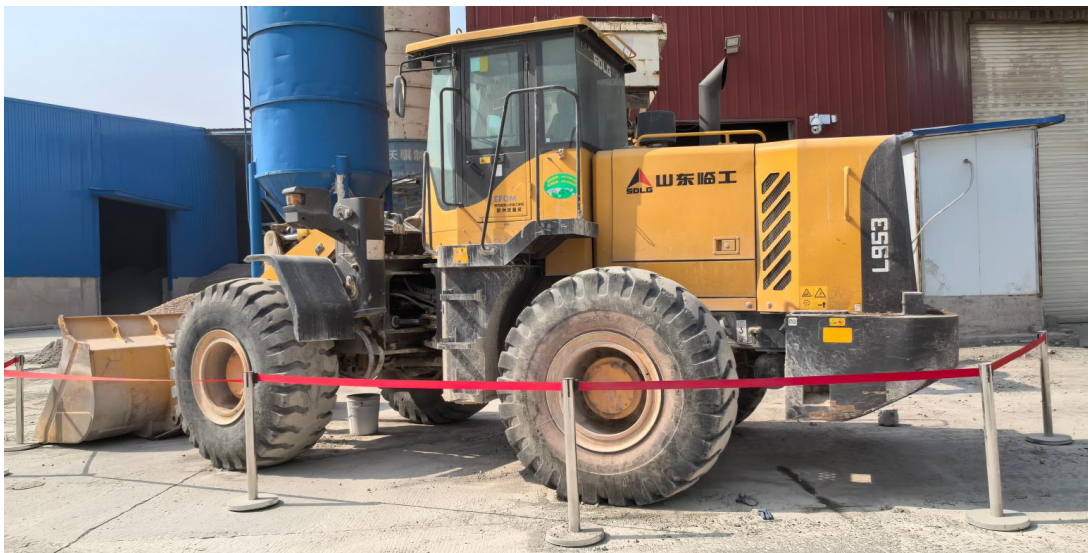
图 2 涉事轮胎式装载机

载机事发前无故障，工作正常。

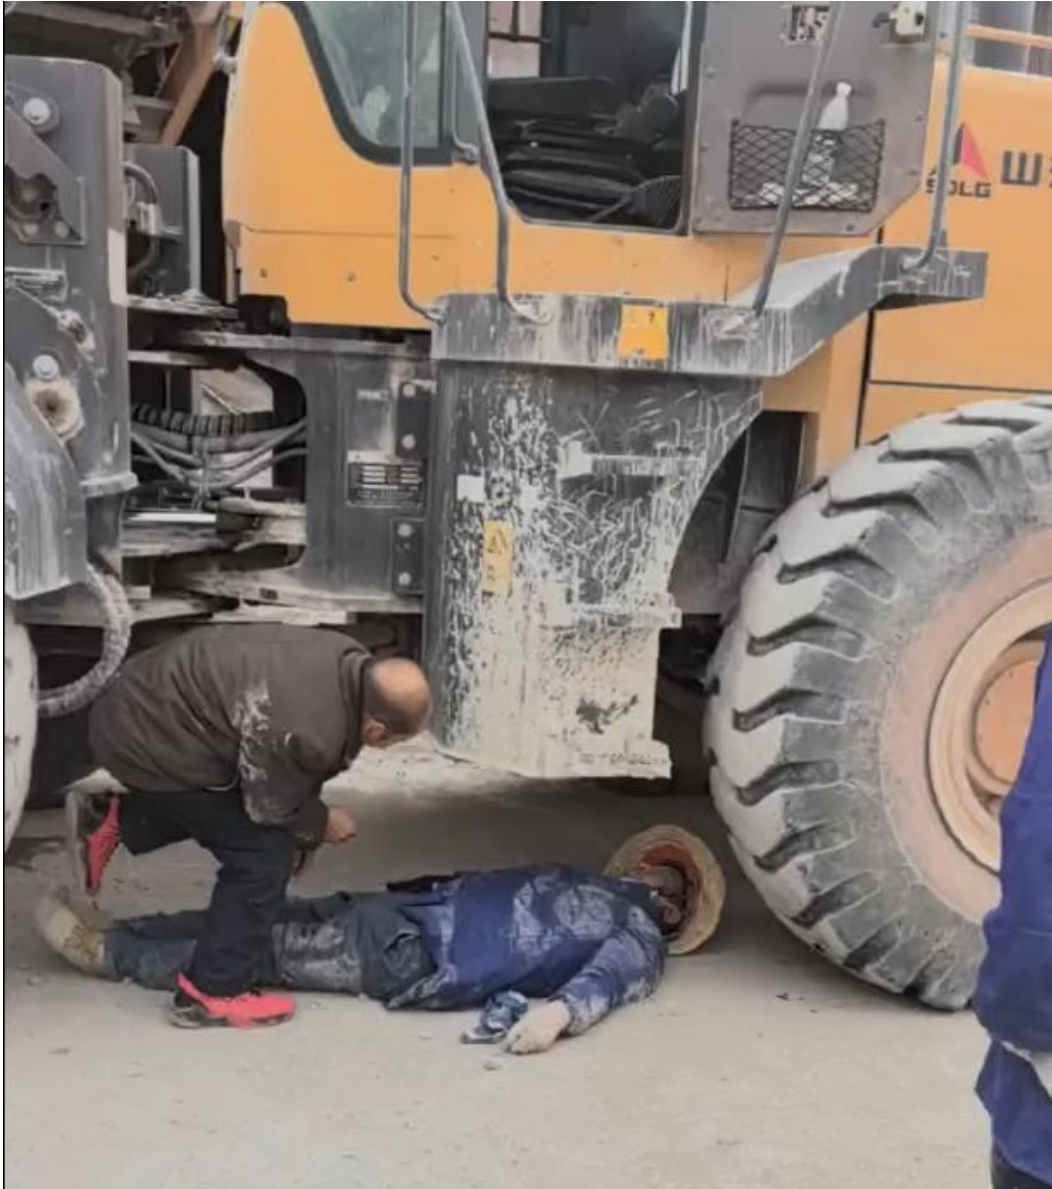
图 3 事发现场照片

图 3 为事发现场照片，可以看出死者高官新平躺在装载机左前后轮之间，头部朝西，头戴草帽，穿蓝色工装服，黑色裤子，灰色胶鞋，戴白色线手套，身上有明显的轮胎碾压痕迹。

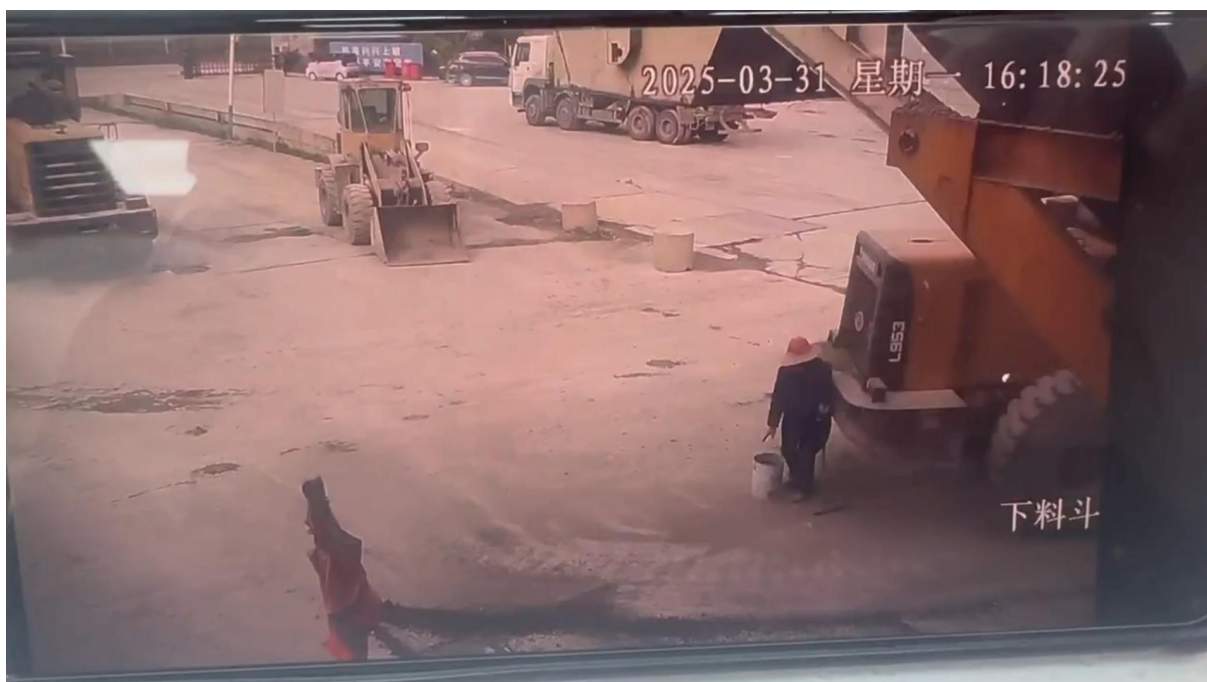
图 4 装载机倒车撞人瞬间视频截图

机倒回来准备铲第二次，此时他看到装载机铲斗左前方地面上给渣土车定位的白色空油漆桶，为避免影响操作，覃祥新呼喊场内人员将桶提走，高官新听到之后走过来把桶提着走到旁边，16：18，覃祥新操作铲斗铲第二次，将剩余的水稳材料铲走大部分，然后向前开，将铲斗内水稳材料放在料堆上。16：18 高官新提着桶返回，又将桶放回原处，此时覃祥新又倒车回来，高官新背对倒车的装载机，没有注意到危险，现场的江苏旺、江凤等人见到后呼喊停车，但驾驶员覃祥新未听到，16：18 装载机将高官新撞倒（见图 4 装载机倒车撞人瞬间视频截图），高官新以前扑的姿势倒地，并在惯性作用下翻转为脸部朝上，装载机左后轮随后从高官新身上碾压，此时覃祥新感觉到装载机的异常振动，便紧急停车查看。

装载机驾驶员覃祥新在轮胎式装载机操作证过期的情况下，在倒车过程中未严格遵守轮式装载机相关安全操作规程，倒车前未仔细观察周边环境，未发出倒车警示，未保持低速行驶，而是麻痹大意、疏于观察，未能及时发现视线盲区内的作业人员，导致高官新被撞倒碾压而造成事故。

（二）承租方应根据《中华人民共和国安全生产法》及相关法律法规要求，保证安全生产投入，建立并落实安全风险分级管控和隐患排查治理双重预防工作机制，建立并落实安全生产检查制度，及时发现并消除生产安全事故隐患。在从业人员招聘过程中严格把关，确保从业人员具备应有的作业资质和胜任相应岗位工作的能力，签订有效的劳动合同/劳务协议并购买工伤保险；应建立并有效实施相关设备安全操作规程，杜绝违章作业。
