# 湖北一科公司“10·29” 一般中毒和窒息事故调查报告

2024 年 10 月 29 日 19 时左右,湖北一科制药有限公司二车间 A5 区发生了一起一般中毒和窒息事故,造成 1 人死亡 1 人受伤。

市政府湖北一科制药有限公司“10·29”

一般中毒和窒息事故调查组

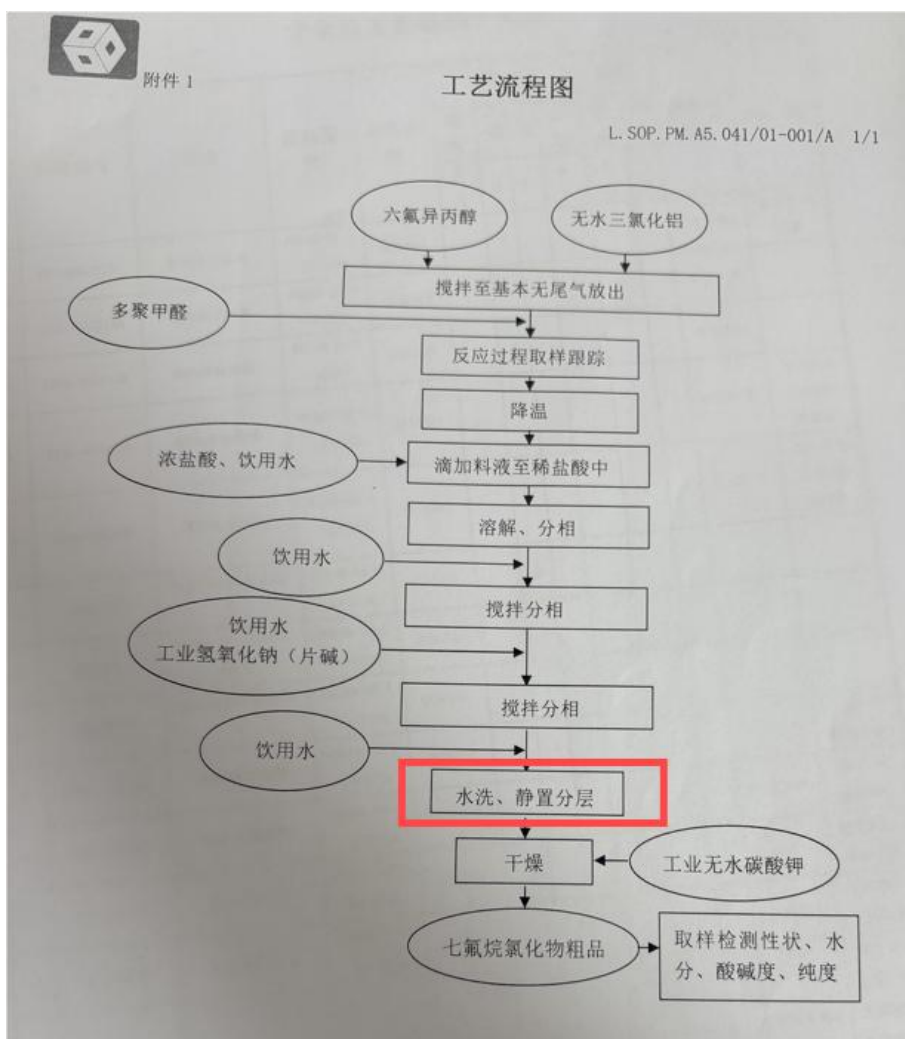
图 1.2-2 事故工序工艺环节图

事故设备为七氟烷氯化水洗罐（R05205）工艺环节详见图

1.2-2。

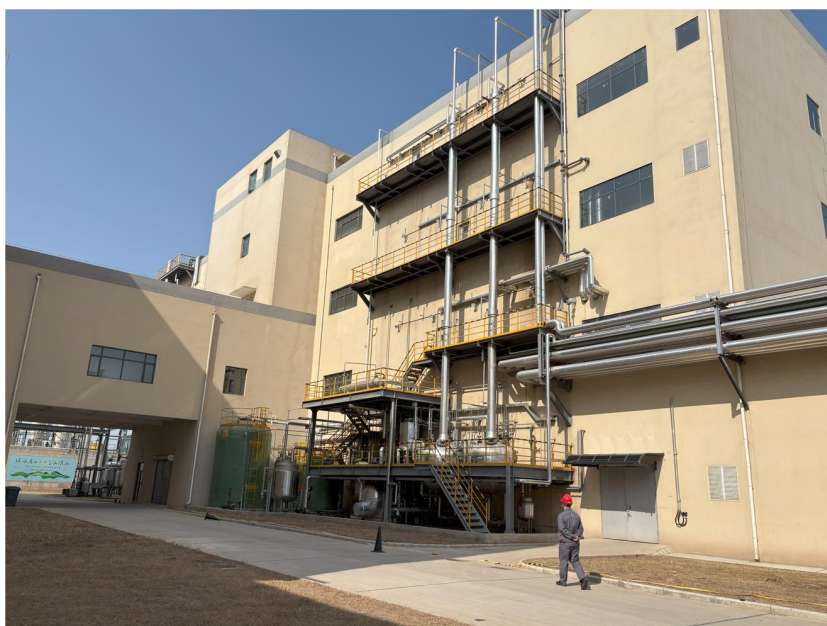
**图 1.3-1 事故车间概貌**

事故地点为一科制药公司合成车间二；事故装置为合成车间二 A5 区七氟烷中间体六氟氯甲氧基丙烷生产装置；事故部位为合成车间二 A5 区三楼六氟氯甲氧基丙烷洗涤工序；事故设备为

七氟烷氯化水洗罐（R0525），即中间体六氟氯甲氧基丙烷水洗罐。

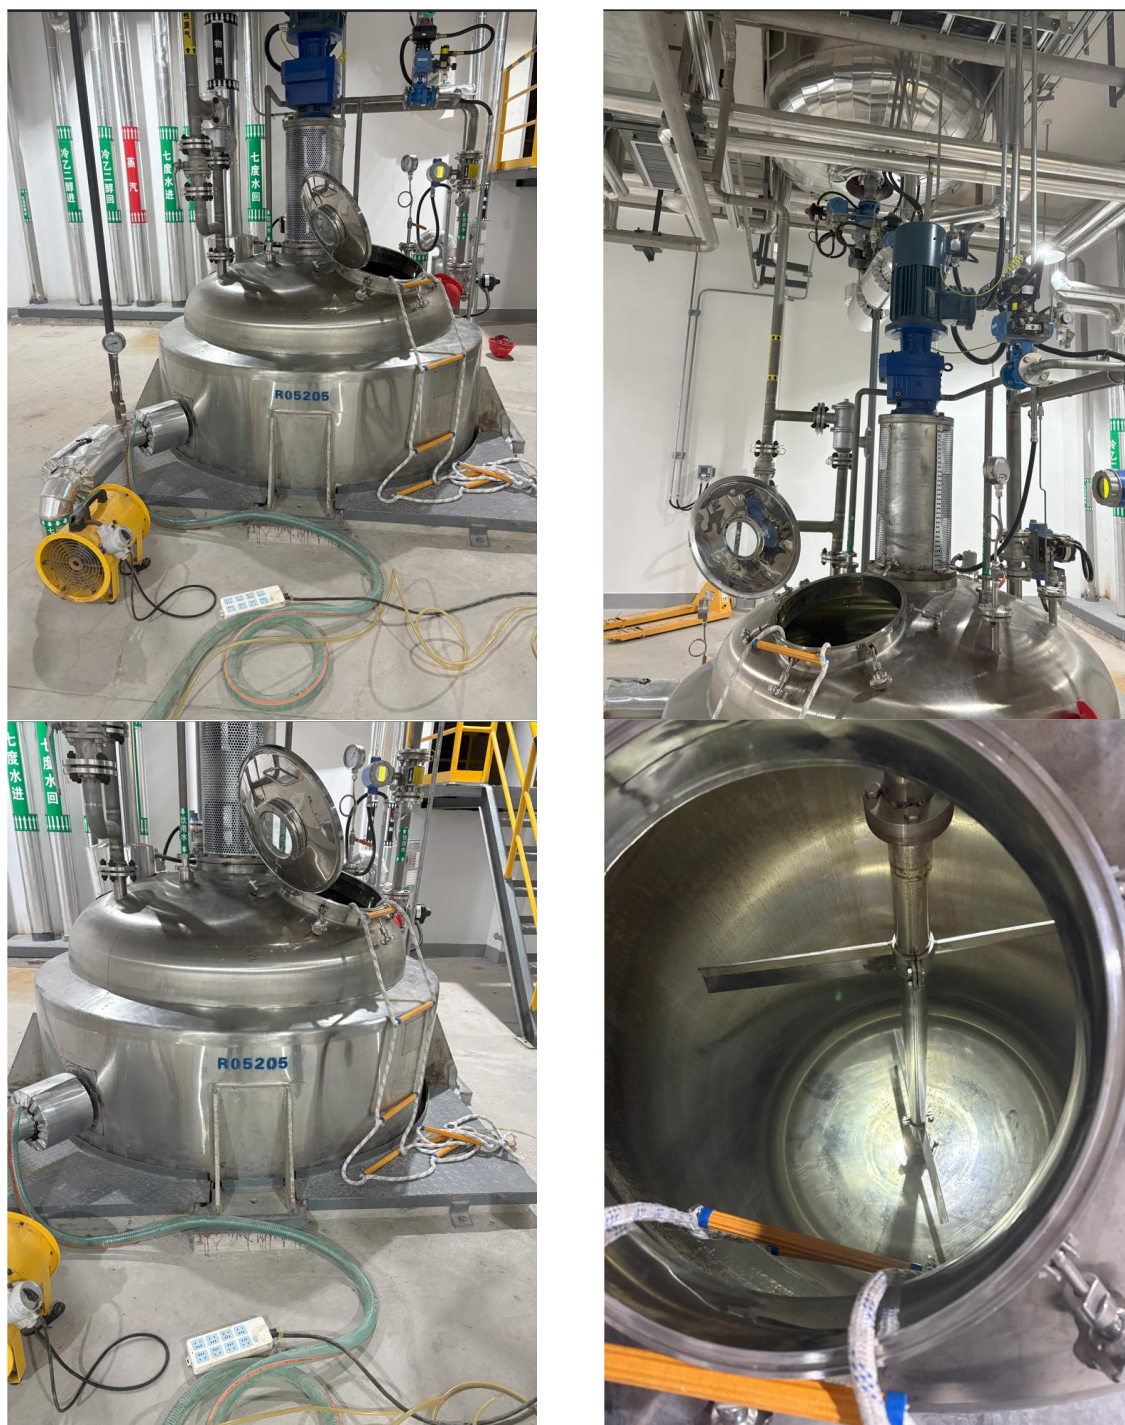
图 1.3-3 涉事设备及工器具

涉事设备为七氟烷氯化水洗罐（R05205）以及救生软梯、风机等工器具。清单和现状分别见表 1.3-1 和图 1.3-3。

经现场测量，水洗罐人孔直径约 490mm，从人孔至罐底高

度约 2900mm。水洗罐主要技术参数详见图 1.3-4。
