# 湖北瑞雪明胶科技有限公司“10·27” 一般高处坠落事故调查报告

2024 年 10 月 27 日 16:28，湖北瑞雪明胶科技有限公司预处理车间 2 钢构拆除及安装工程项目在拆除施工时，发生一起一般高处坠落事故（以下简称“10.27”事故），造成 1 人死亡。

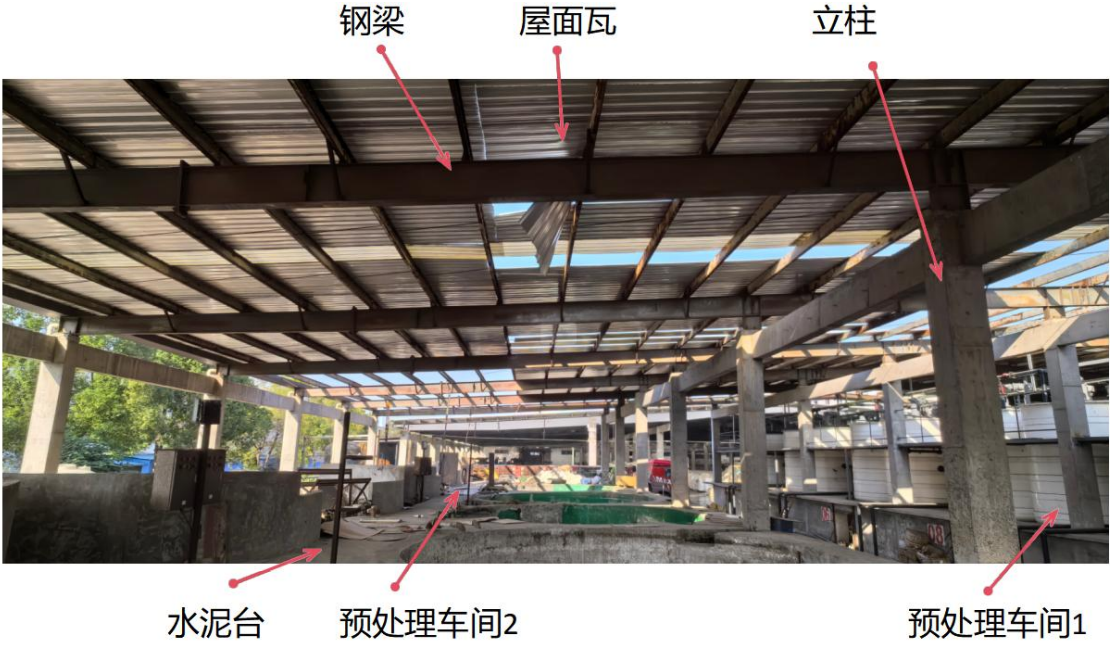
事发地点位于湖北省荆州市经济技术开发区美的路1号瑞雪公司预处理车间 2 内，车间总体图如图 1 所示，该车间和预处理车间 1 相邻，中间间隔一条过道。车间为敞开式框架结构，周边及中间间隔布置立柱，立柱上方设置钢梁，钢梁上铺设屋面瓦。车间下部建有水泥台，水泥台内间隔布置圆形清洗池，如图 2 所示。经现场测量得知，坠落高度为 7.2 米。失足坠落处形成一个 1.5m×1.2m 的长方形孔洞，此处铝合金屋面瓦呈弯曲下垂状态。

图 1 瑞雪公司预处理车间 2 总体照片

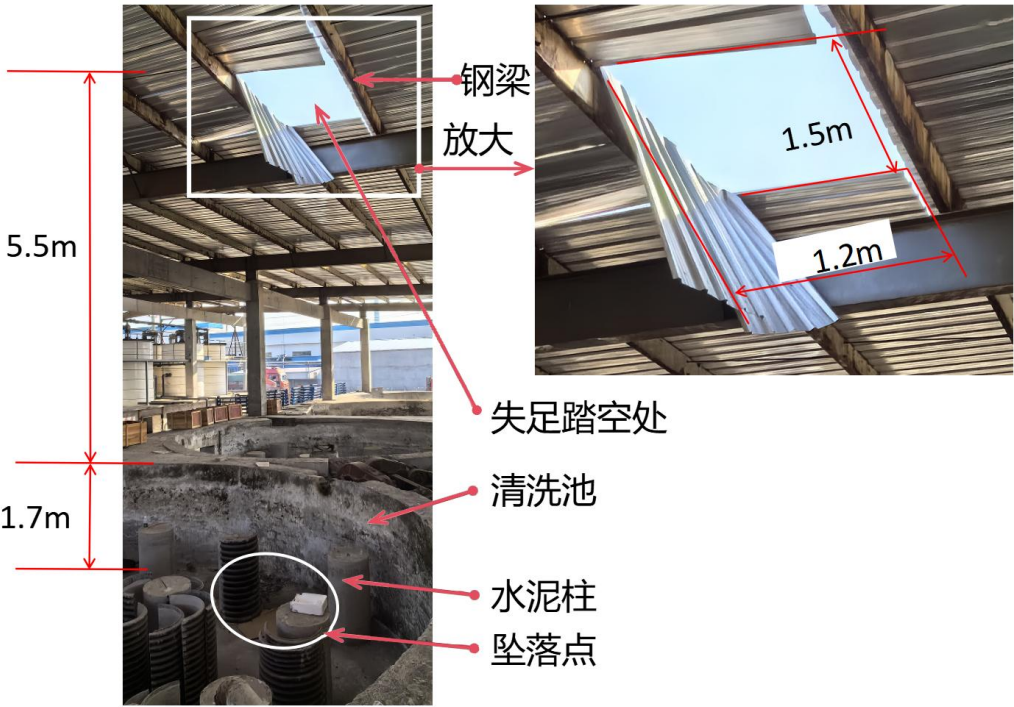
图 2 坠落处现场照片

现场作业人员陈尚红，虽具有高处作业操作证，具备高处作业相关技能，但安全意识薄弱，在距地面 7.2 米高处行走时，擅自解开安全绳，不慎踏空，落脚点不在钢梁上，而是在被分段切割的屋面瓦上，使屋面瓦处于悬臂梁受力状态，不能承受其身体重量，向下弯曲变形后形成孔洞，导致陈尚红从孔洞中摔落而发生高处坠落事故。

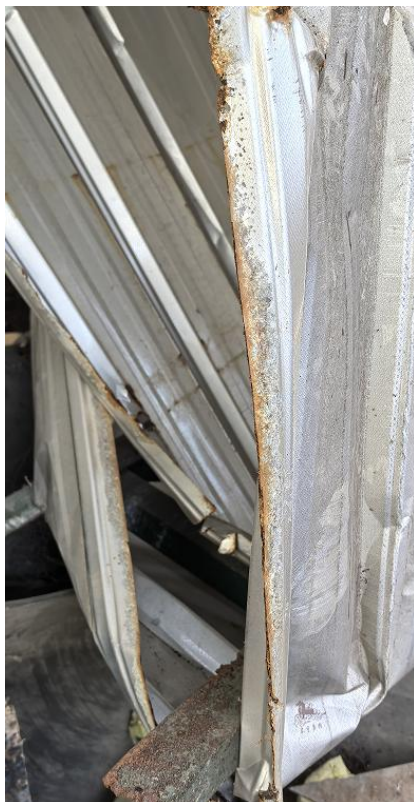
图 3 为所拆除的铝合金屋面瓦，厚度为 1 毫米左右。

图 3 拆除的铝合金屋面瓦
