# 荆州市奥创纺织印染公司“9·25” 一般高处坠落事故调查报告

2024年9月25日15:30分左右，荆州经开区荆州市奥创纺织印染公司染色车间在拆除印染车间顶棚过程中，发生一起一般高处坠落事故（以下简称“9.25”事故），造成1人死亡。

经调查认定，荆州市奥创纺织印染公司“9·25”一般高处坠落事故是一起现场作业人员违规作业，企业管理不到位导致的生产安全责任事故。

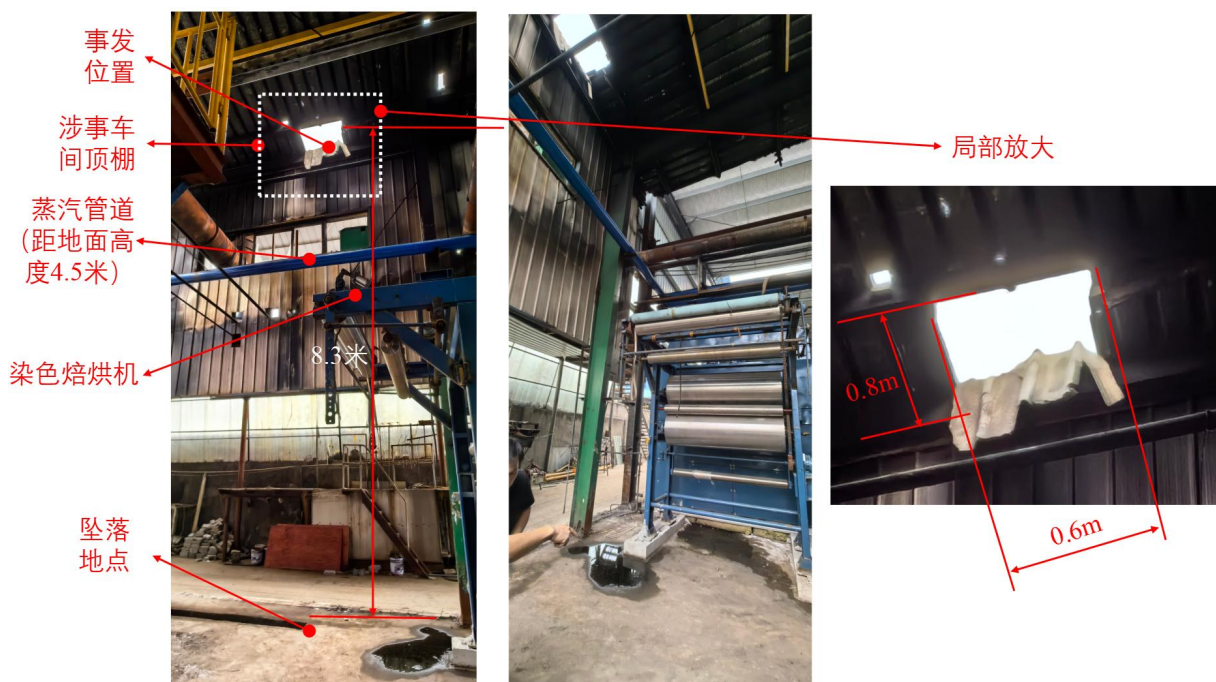
现场查勘情况：顶棚由玻璃钢架在屋顶钢梁上构成，顶棚坠落处形成一个方孔，尺寸为  $0.6\text{m} \times 0.8\text{m}$ ，方孔下方为钢制蒸汽管道，距离地面 4.5 米。经测量，坠落高度距离地面 8.3 米。

施工人员倪振林，事发时 66 岁，已超过法定退休年龄，没有接受过登高作业培训、不具备高处作业操作证，缺乏高处作业所必须掌握的安全知识和操作技能，违法从事高处车间顶棚拆卸作业，且安全意识薄弱，在距地面 8.3 米高处行走时，没有任何防坠措施，不慎踏空失足摔落，发生高处坠落事故。

1.奥创公司印染车间顶棚拆卸施工的安全防护措施严重不足，施工人员携带了安全带，但顶棚上方未设置生命线，导致施工人员需要较远距离移动时，缺乏安全保障，且施工人员未穿着防滑鞋作业。
